女川原子力発電所2号機 第11回定期検査の状況

(平成22年12月分)

女川原子力発電所 2 号機 主要機器点検情報（平成 22 年 12 月）

号機	2号機	定期検査	第11回定期検査																									
件名	蒸気タービン車室および隔板における指示模様について																											
月日	平成22年12月4日(土)～20日(月)		発生	発見	確認																							
場所	タービン建屋	設備	蒸気タービン	設備区分	それ以外の系統																							
設備概要	蒸気タービン設備は、高圧タービン1台と低圧タービン2台で構成されており、原子炉で発生した蒸気でタービンを回して発電機を回転させる設備です。																											
所見	<ul style="list-style-type: none"> 蒸気タービン開放検査において、低圧タービン(B)および高圧タービンの溶接部等について浸透探傷検査*を実施したところ、下表のとおり判定基準(線状で1mm、円形で4mm)を超える指示模様を発見しました。 (12月4日～20日)

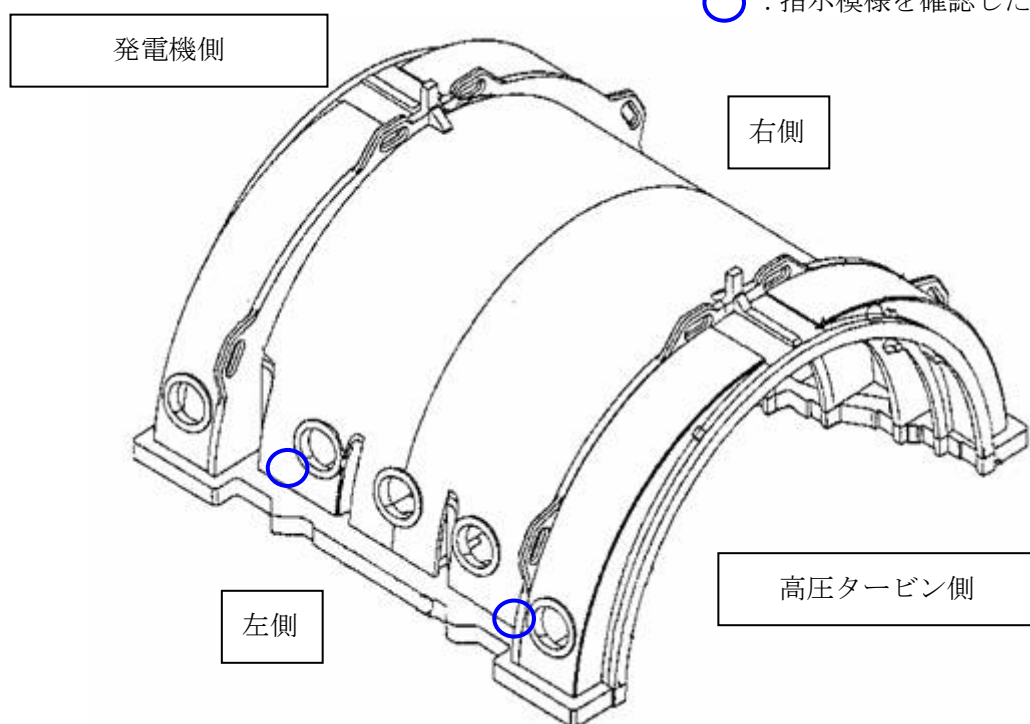
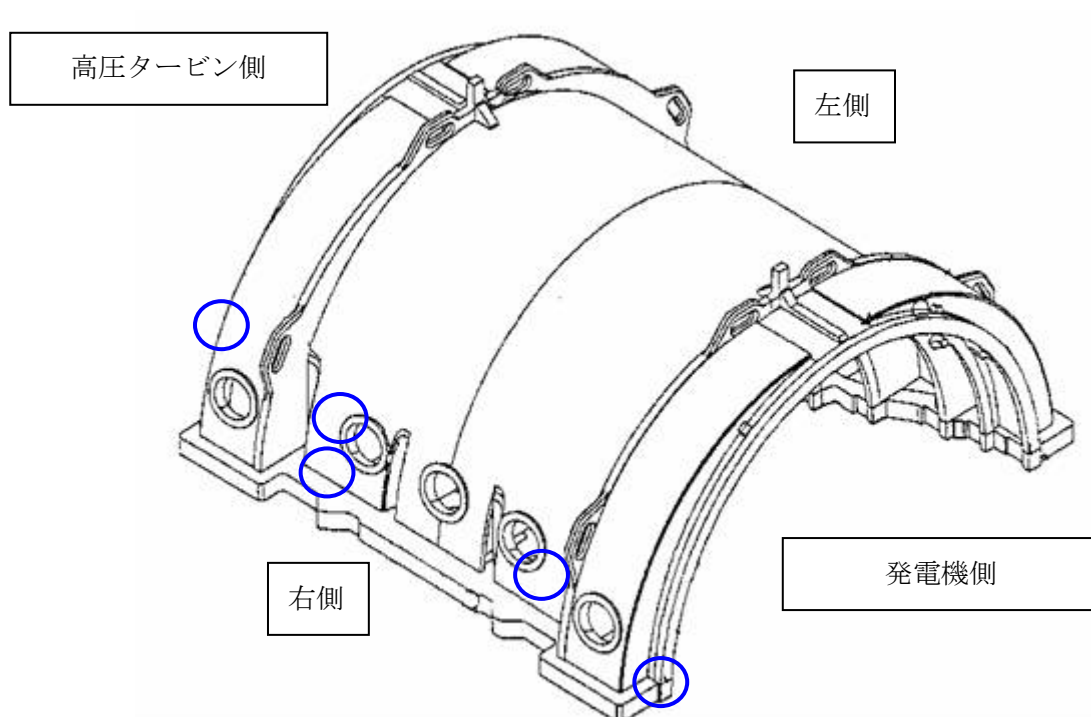
低圧タービン (B) 内部車室上半部外側

<table><tr> <th rowspan="2">確認箇所</th> <th rowspan="2">箇所数</th> <th colspan="2">指示模様の大さき</th> </tr><tr> <td rowspan="3">低圧タービン(B)</td> <td>内部車室</td> <td>42</td> <td>約4mm～ 約40mm</td> <td>約5mm～ 約20mm</td> </tr></table>

確認箇所	箇所数	指示模様の大さき		線状(長さ)	円形(直径)	低圧タービン(B)	内部車室	42	約4mm～ 約40mm	約5mm～ 約20mm	外部車室	8	/	約6mm～ 約15mm	隔板	1	約18mm	/	高圧タービン	隔板	1	約8mm	/
	確認箇所	箇所数	指示模様の大さき																									
線状(長さ)			円形(直径)																									
低圧タービン(B)	内部車室	42	約4mm～ 約40mm	約5mm～ 約20mm																								
	外部車室	8	/	約6mm～ 約15mm																								
	隔板	1	約18mm	/																								
高圧タービン	隔板	1	約8mm	/																								
<ul style="list-style-type: none"> 確認された指示模様は、製造過程で内部に生じた気泡等が蒸気流によって浸食され、表面に現れたものであり、異常なものではありません。 低圧タービン(B)における指示模様が発見された部位について、傷の除去、溶接補修を実施し、浸透探傷検査の結果、異常がないことを確認しました。 (12月20日～28日) 高圧タービンについても同様に傷の除去、溶接補修を実施します。 <p>※ 浸透探傷検査とは非破壊検査の一種で、探傷剤を使用して傷を見つける検査。</p>

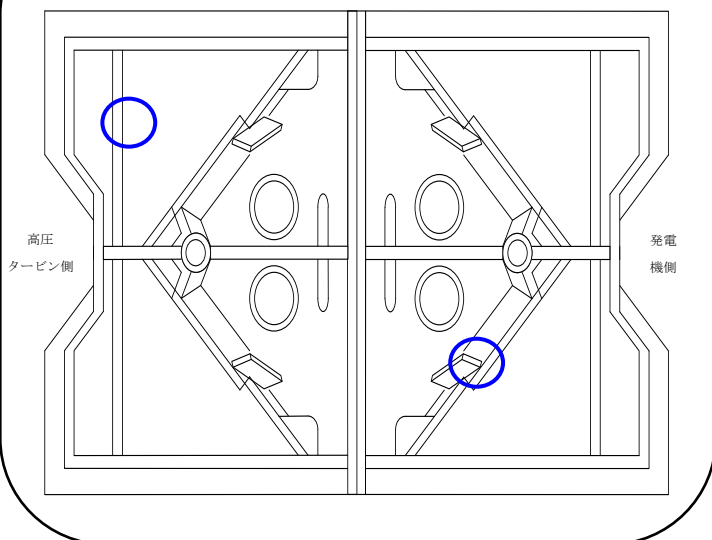
低圧タービン (B) 外部車室上半部

<table><tr> <th rowspan="2">確認箇所</th> <th rowspan="2">箇所数</th> <th colspan="2">指示模様の大さき</th> </tr><tr> <td>外部車室</td> <td>8</td> <td style="text-align: center;">/</td> <td>約6mm～ 約15mm</td> </tr></table>

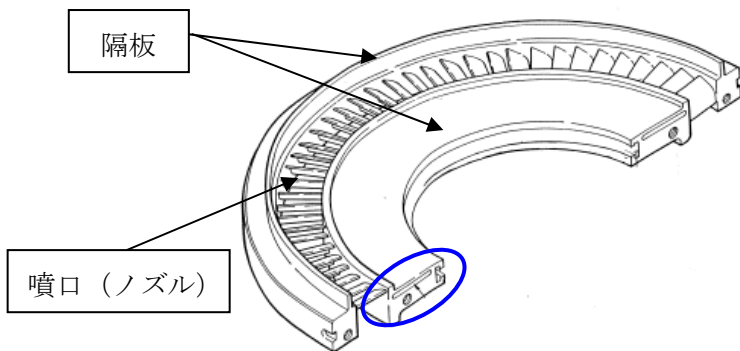
高圧タービン隔板および噴口 (下半部)

<table><tr> <th rowspan="2">確認箇所</th> <th rowspan="2">箇所数</th> <th colspan="2">指示模様の大さき</th> </tr><tr> <td>高圧タービン</td> <td>隔板</td> <td>1</td> <td>約8mm</td> <td style="text-align: center;">/</td> </tr></table>

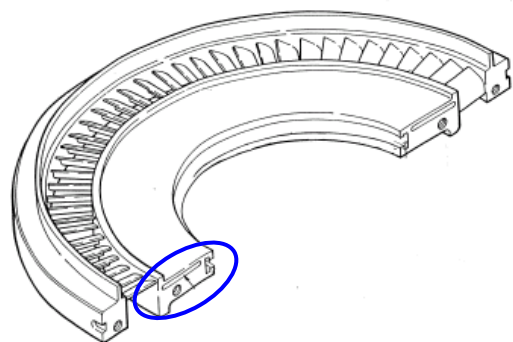
低圧タービン (B) 隔板および噴口 (上半部)

<table><tr> <th rowspan="2">確認箇所</th> <th rowspan="2">箇所数</th> <th colspan="2">指示模様の大さき</th> </tr><tr> <td>隔板</td> <td>1</td> <td>約18mm</td> <td style="text-align: center;">/</td> </tr></table>

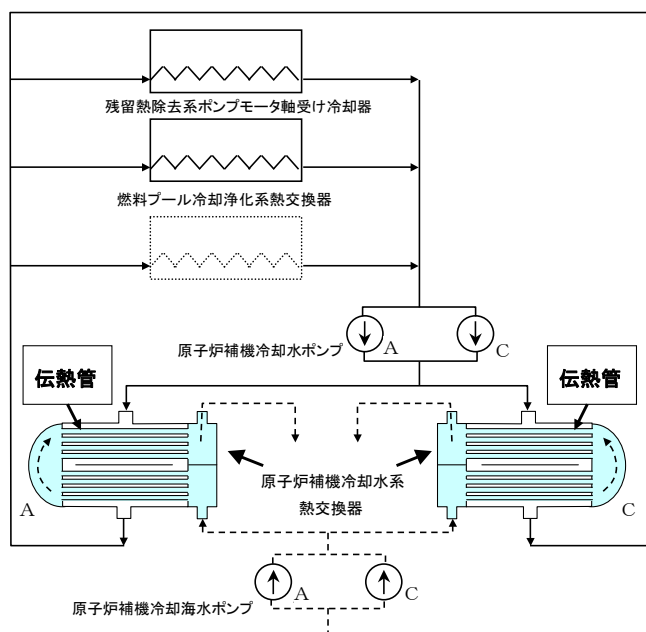
原子炉補機冷却水系系統概略図

号機	2号機	定期検査	第11回定期検査
件名	原子炉補機冷却水系熱交換器 (A) (C) 伝熱管の減肉について (対応結果)		
月日	平成22年11月26日(金)、30日(火)	発生	発見 確認
場所	原子炉建屋	設備	原子炉補機冷却水系熱交換器
		設備区分	安全上重要なシステム
設備概要	原子炉補機冷却水系は原子炉建屋内のポンプ・モーター等の冷却や残留熱除去系等の冷却を行うためのシステムです(当該システムは、放射性物質を含まないシステム)。熱交換器は原子炉補機冷却水系2システムにそれぞれ2基(計4基)あり、通常運転中は1システム1基の熱交換器で原子炉補機冷却海水系との熱交換を行っています。		
所見	<ul style="list-style-type: none"> 原子炉補機冷却水系熱交換器 (A) および (C) の渦流探傷検査*を行ったところ、それぞれ1,948本ある伝熱管のうち、(A)において1本、(C)において2本に判定基準(減肉率40%)を超える減肉を確認しました。 (A): 11月26日、(C): 11月30日 原因は海生物の付着等により減肉したものと推定しました。 減肉が認められた伝熱管について新管に取替えを実施しました。 (A): 12月2日、(C): 12月3日 <p>* 渦流探傷検査とは非破壊検査の一種で、電気の流れを利用して細管等の小さな傷を検出する検査。</p>
