## 女川原子力発電所2号機 第11回定期検査の状況

(平成23年1月分)

## 女川原子力発電所 定期検査・主要機器点検情報

## 定期検査・主要機器点検情報

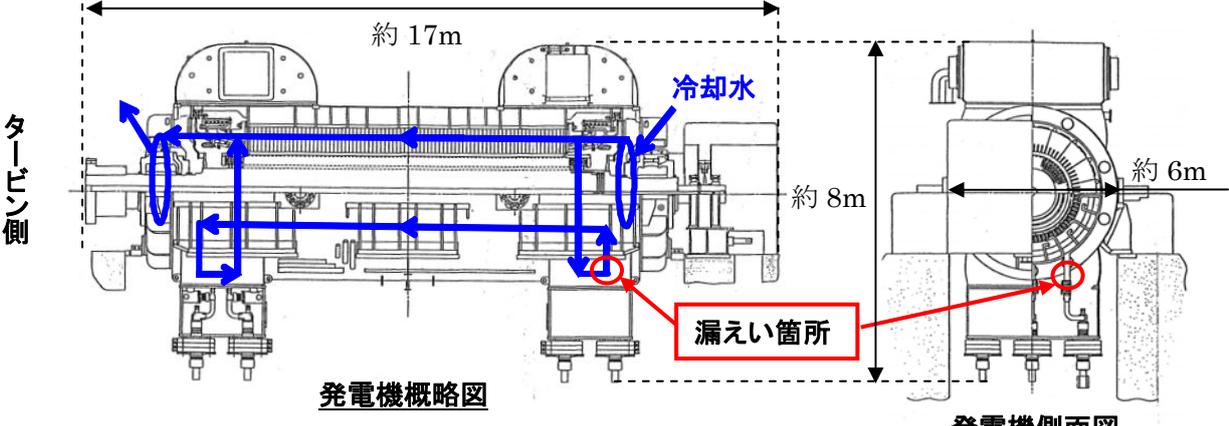
<p>タービン側 約17m 冷却水 約8m 漏えい箇所 約6m</p> <p>発電機概略図 発電機側面図</p>

号機	2号機	定期検査	第11回定期検査		
件名	発電機固定子巻線の漏えい試験における基準値を上回る漏えい量の確認について (対応結果)				
月日	平成22年11月22日(月)		発生	発見	確認
場所	タービン建屋	設備	発電機固定子巻線 冷却水系	設備区分	その他の系統
設備概要	発電機固定子巻線冷却水系は、純水を固定子巻線内の空洞部に供給し、固定子巻線の冷却を行う系統です。				
所見	<ul style="list-style-type: none"> <li>・ 発電機固定子巻線<sup>※1</sup>の漏えい試験<sup>※2</sup>の結果、基準値を上回る漏えい量<sup>※3</sup>を確認しました。(11月22日)</li> <li>・ 調査の結果、固定子巻線の一箇所に極微小な穴による漏えいを確認しました。(1月14日)</li> <li>・ 原因は、製作時の溶接が不十分な箇所が腐食し、経年により漏えいに至ったものと推定しました。</li> <li>・ 漏えいが確認された箇所について、溶接補修を行いました。(1月16日)</li> <li>・ 漏えい試験を行い、問題ないことを確認しました。(1月19日)</li> </ul> <p>※1 発電機固定子巻線とは、タービンの回転を受けた回転子から電気を発生させる巻線であり、鉄心の溝に72列納められている。</p> <p>※2 発電機固定子巻線の漏えい試験とは、固定子巻線の冷却を行う冷却水の流路において、漏れがないことを確認するために、空気によって固定子巻線内を加圧し、24時間放置した後の空気の漏れ量から漏えいの有無を確認する試験である。</p> <p>※3 試験における空気の漏えい量(判定基準:11.30/日以下) 【試験結果】 1回目:57.20/日 2回目:39.10/日</p>

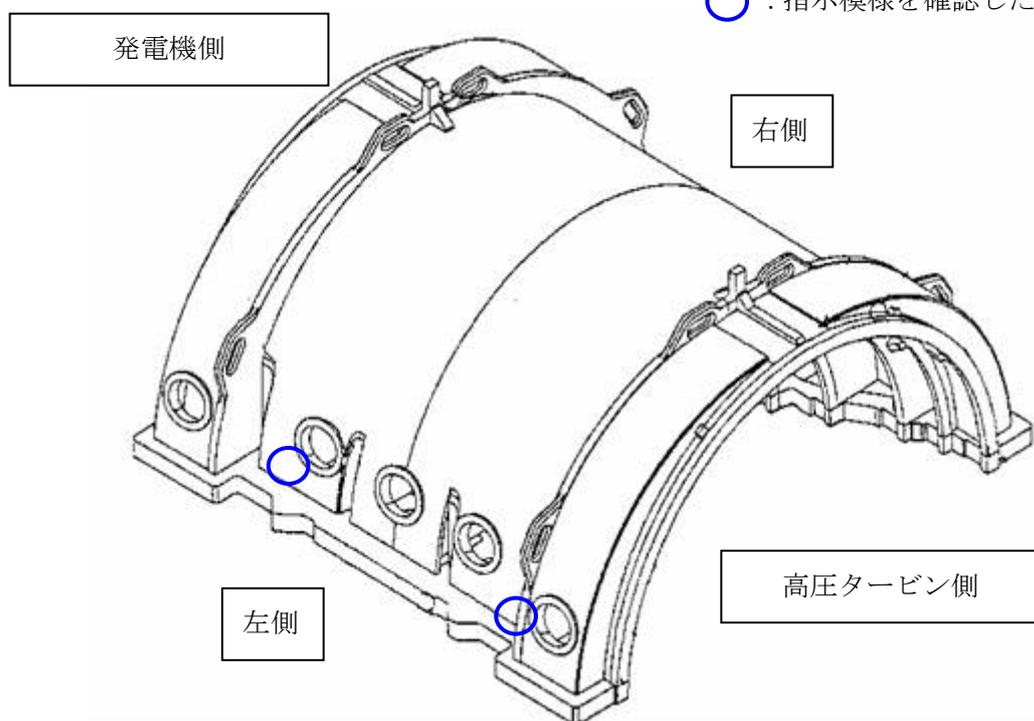
低圧タービン (B) 内部車室上半部外側

号機	2号機		定期検査	第11回定期検査																									
件名	蒸気タービン車室および隔板における指示模様について (対応結果)																												
月日	平成22年12月4日(土)~20日(月)		発生	発見	確認																								
場所	タービン建屋	設備	蒸気タービン	設備区分	それ以外の系統																								
設備概要	蒸気タービン設備は、高圧タービン1台と低圧タービン2台で構成されており、原子炉で発生した蒸気でタービンを回して発電機を回転させる設備です。																												
所見	<ul style="list-style-type: none"> <li>蒸気タービン開放検査において、低圧タービン(B)および高圧タービンの溶接部等について浸透探傷検査*を実施したところ、下表のとおり判定基準(線状で1mm、円形で4mm)を超える指示模様を発見しました。 (平成22年12月4日~20日)</li> </ul>

○ : 指示模様を確認した部位

確認箇所	箇所数	指示模様の大さき		線状(長さ)	円形(直径)	低圧タービン(B)	内部車室	42	約4mm~ 約40mm	約5mm~ 約20mm	外部車室	8	/	約6mm~ 約15mm	隔板	1	約18mm	/	高圧タービン	隔板	1	約8mm	/
	確認箇所	箇所数	指示模様の大さき																										
線状(長さ)			円形(直径)																										
低圧タービン(B)	内部車室	42	約4mm~ 約40mm	約5mm~ 約20mm																									
	外部車室	8	/	約6mm~ 約15mm																									
	隔板	1	約18mm	/																									
高圧タービン	隔板	1	約8mm	/																									
所見	<ul style="list-style-type: none"> <li>確認された指示模様は、製造過程で内部に生じた気泡等が蒸気流によって浸食され、表面に現れたものであり、異常なものではありません。</li> <li>低圧タービン(B)における指示模様が発見された部位について、傷の除去、溶接補修を実施し、浸透探傷検査の結果、異常がないことを確認しました。 (平成22年12月20日~28日)</li> <li>高圧タービンにおける指示模様が発見された部位について、傷の除去、溶接補修を実施し、浸透探傷検査の結果、異常がないことを確認しました。 (平成23年1月5日~6日)</li> </ul>																												
	※ 浸透探傷検査とは非破壊検査の一種で、探傷剤を使用して傷を見つける検査。

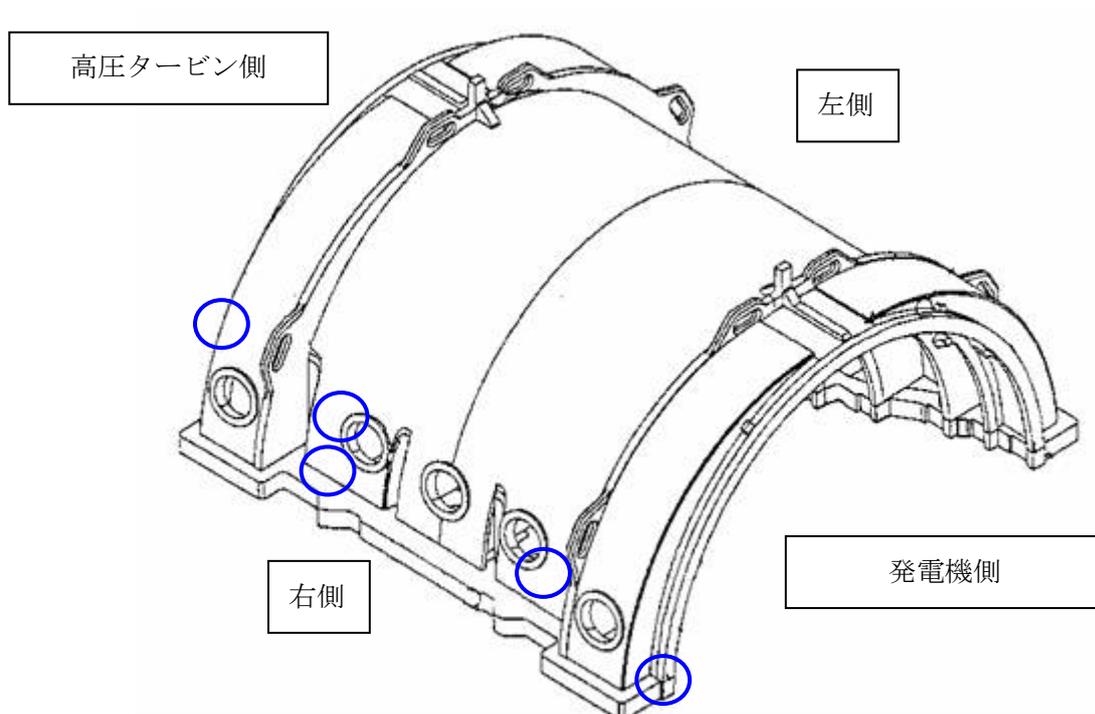
低圧タービン (B) 内部車室上半部内側

○ : 指示模様を確認した部位

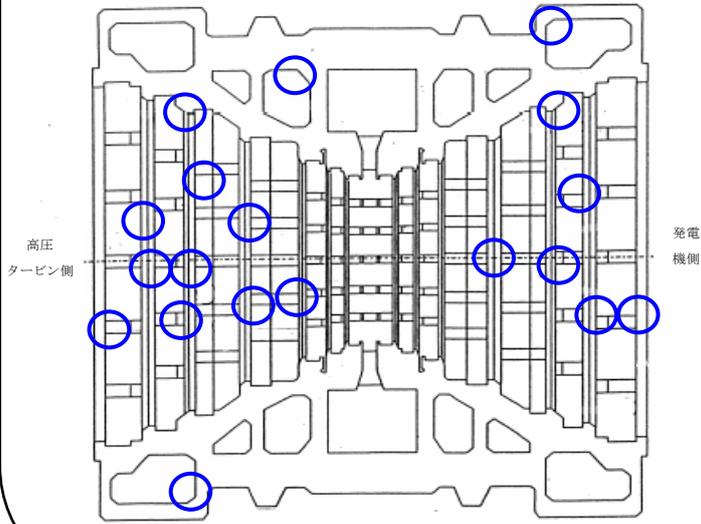
低圧タービン (B) 内部車室下半部内側

<table><tr> <th rowspan="2">確認箇所</th> <th rowspan="2">箇所数</th> <th colspan="2">指示模様の大さき</th> </tr><tr> <td rowspan="3">低圧タービン(B)</td> <td>内部車室</td> <td>42</td> <td>約4mm~ 約40mm</td> <td>約5mm~ 約20mm</td> </tr></table>

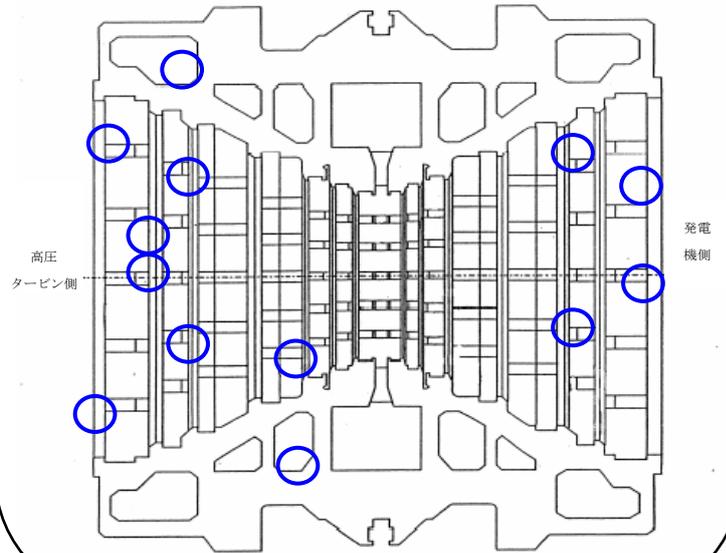
低圧タービン (B) 外部車室上半部

<table><tr> <th rowspan="2">確認箇所</th> <th rowspan="2">箇所数</th> <th colspan="2">指示模様の大さき</th> </tr><tr> <td>外部車室</td> <td>8</td> <td style="text-align: center;">/</td> <td>約6mm~ 約15mm</td> </tr></table>

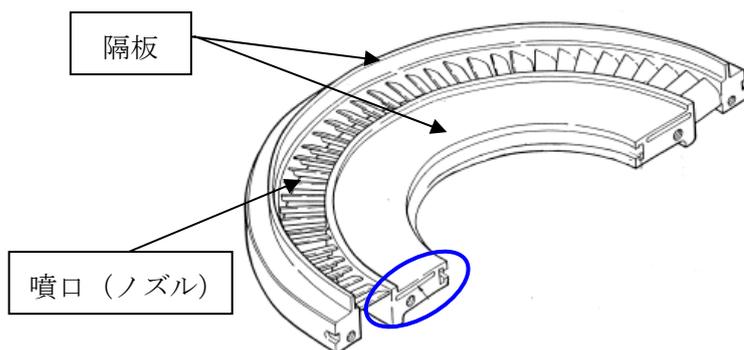
低圧タービン (B) 隔板および噴口 (上半部)

<table><tr> <th rowspan="2">確認箇所</th> <th rowspan="2">箇所数</th> <th colspan="2">指示模様の大さき</th> </tr><tr> <td>隔板</td> <td>1</td> <td>約18mm</td> <td style="text-align: center;">/</td> </tr></table>
