女川原子力発電所の状況（平成23年6月分）

東北地方太平洋沖地震後の主要設備への軽微な被害状況リスト

東北地方太平洋沖地震後の主要設備への軽微な被害の対応状況

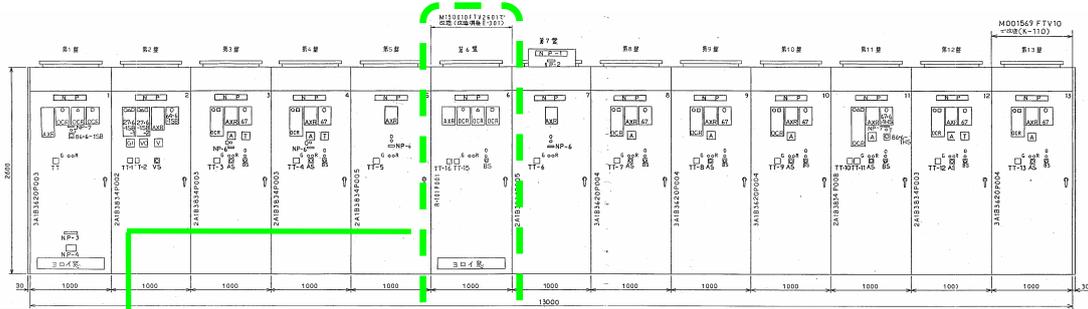
平成23年5月分 No. 10

件名	高圧電源盤しゃ断器の投入不可		
場所	1号機 タービン建屋	設備	しゃ断器
設備概要	しゃ断器は、電気回路の接続や、過電流が流れた場合などに自動で電気回路を切り離す機器です。		
所見	<ul style="list-style-type: none"> 主に定期点検時に使用する高圧電源盤において、電源盤内に設置しているしゃ断器（以下当該しゃ断器）が地震の振動により傾き、投入スイッチを入切するためのインターロックローラーが正常位置から外れていることを確認しました。（3月25日） 当該しゃ断器は、1号機の所内電源を2号機から受電する際に使用する設備であり、地震後、プラント停止に必要な電源は非常用ディーゼル発電機により確保したことから、プラントへの影響はありませんでした。 		
対応内容	<ul style="list-style-type: none"> 当該しゃ断器の設置位置を調整し、インターロックローラーを元の位置に戻しました。その後、しゃ断器投入試験を実施し、投入スイッチが正常に動作することを確認しました。なお、地震発生時の揺れを抑制する措置として、しゃ断器下部の空間へ固定架台を設置しております。（6月3日対応完了）

しゃ断器が右下がり状態
盤内部 起動用電源盤 外形図（盤正面）

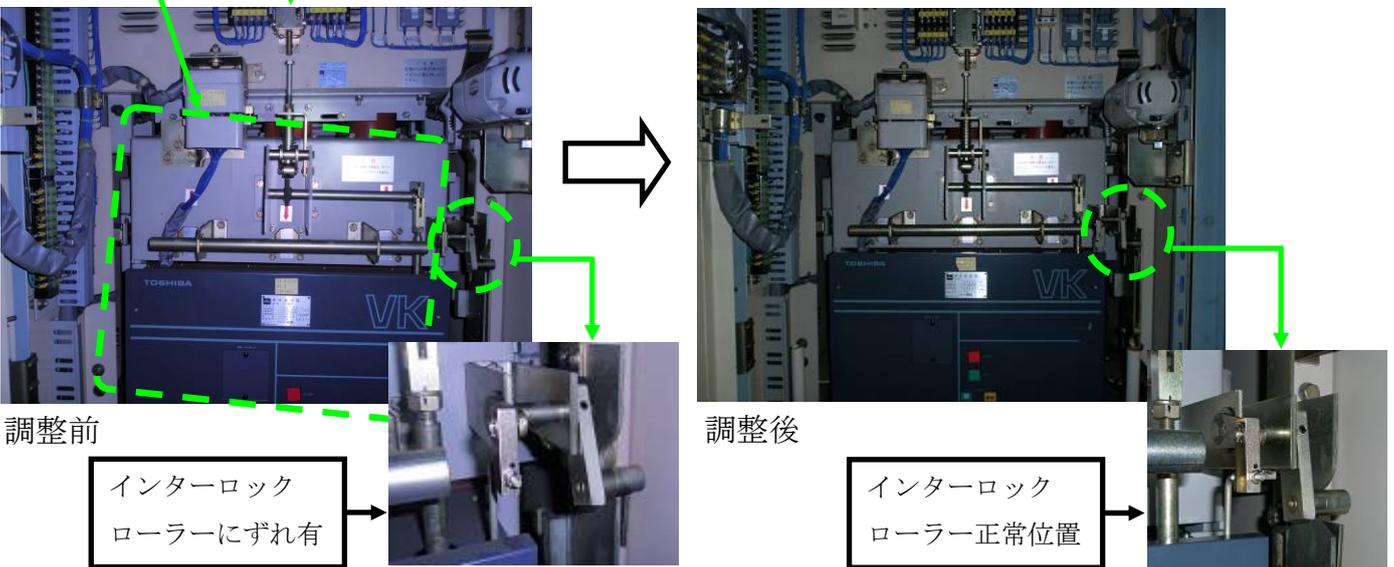
調整前

インターロック
ローラーにずれ有

調整後

インターロック
ローラー正常位置

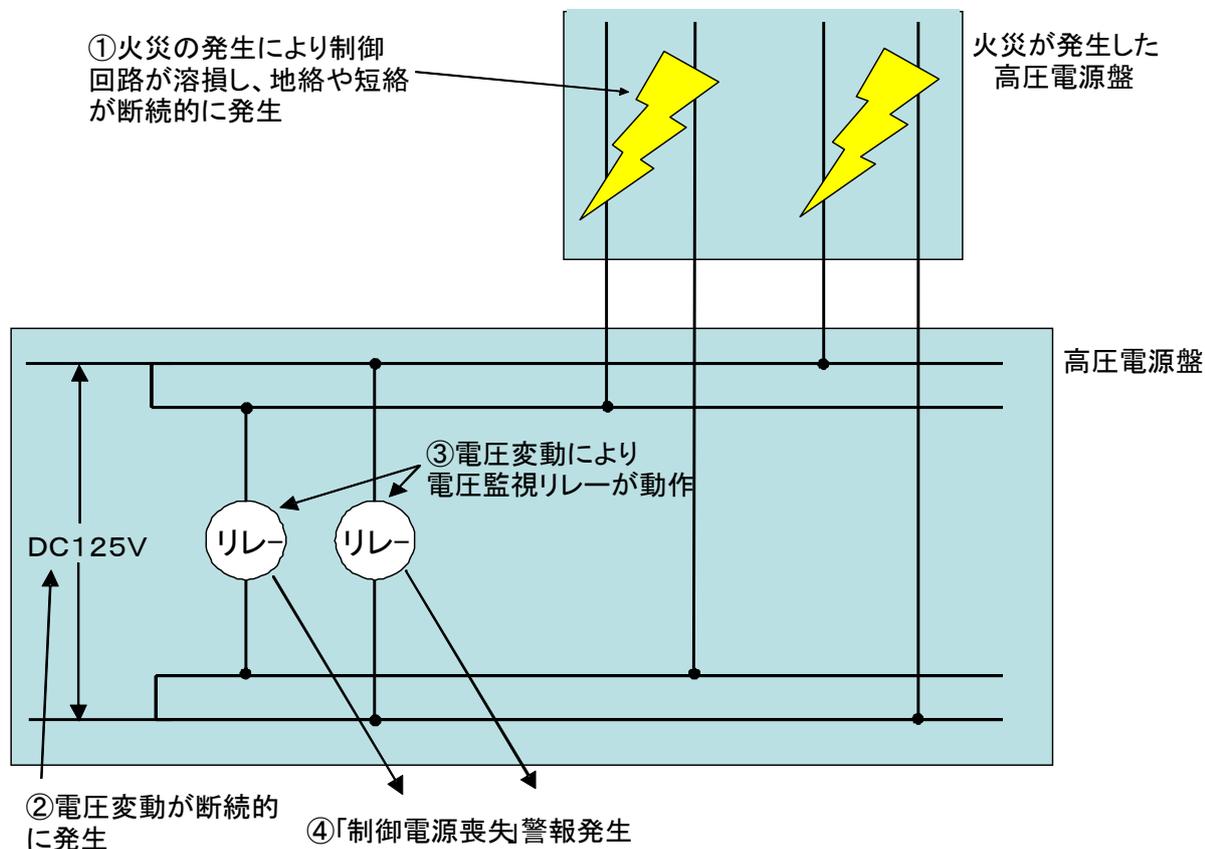
平成23年5月分 No. 11

件名	母連しゃ断器の制御電源喪失		
場所	1号機 タービン建屋	設備	しゃ断器
設備概要	しゃ断器は、電気回路の接続や、過電流が流れた場合などに自動で電気回路を切り離す機器です。		
所見	<ul style="list-style-type: none"> ・ 高圧電源盤内の母連しゃ断器（以下当該しゃ断器）用制御電源回路において、電圧を監視するリレーが動作し、「制御電源喪失」警報が発生しました。（3月18日） ・ 警報が発生した原因は、火災が発生した高圧電源盤の制御電源回路の溶損による地絡や短絡の影響により、制御電源回路が接続されている当該しゃ断器用制御電源回路の電圧が変動したことによるものです。 ・ 当該しゃ断器は、高圧電源盤から他の高圧電源盤へ電源を供給するための設備であり、地震後、プラント停止に必要な電源は非常用ディーゼル発電機により確保したことから、プラントへの影響はありませんでした。 		
対応内容	<ul style="list-style-type: none"> ・ 点検の結果、当該しゃ断器用制御電源回路に異常がないことを確認するとともに、当該しゃ断器用制御電源回路を火災が発生した高圧電源盤から隔離しました。（6月3日対応完了）

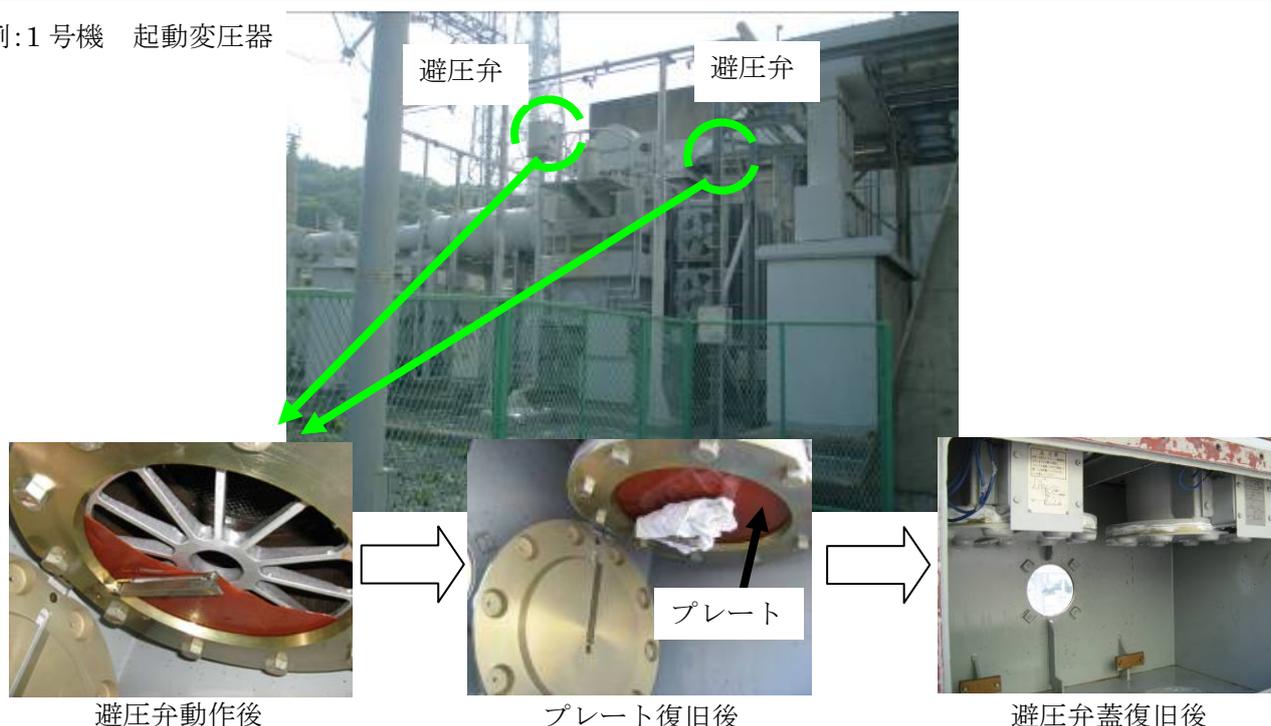
代表例:1号機 起動変圧器

件名	変圧器避圧弁の油面変動に伴う動作（計4件）		
場所	屋外（1号機設備）	設備	変圧器避圧弁
設備概要	変圧器避圧弁は、変圧器内の圧力が異常に上昇した際に、圧力を逃がし機器を保護する設備です。		
所見	<ul style="list-style-type: none"> ・ 3月11日の地震により主変圧器^{※1}3箇所、起動変圧器^{※2}2箇所の避圧弁が動作したことを確認しました。（3月12日） ・ また、4月7日の余震により、主変圧器2箇所、所内変圧器^{※3}1箇所の避圧弁が動作したことを確認しました。（4月8日） ・ 避圧弁が動作した原因は、地震の揺れにより変圧器内の絶縁油の油面が変動し、内部圧力が上昇したためです。 ・ 主変圧器および所内変圧器は、地震後に発電機が停止しているため、使用しておらず、また、起動変圧器の使用においては、本事象は直ちに機器の性能に影響を及ぼすものではないことから、プラントへの影響はありませんでした。 ・ なお、起動変圧器は、絶縁油の性能を保つため、起動変圧器の応急処置（プレート交換）を実施しました。（3月19日） <p>※1 発電機で発生した電気を送電電圧まで昇圧する機器です。</p> <p>※2 プラント起動、停止および事故時に発電所で必要となる電力を、外部から受電するための機器です。</p> <p>※3 発電機で発生した電気を、発電所内の機器へ送電するために、機器の受電電圧へ降圧する機器です。</p>		
対応内容	<ul style="list-style-type: none"> ・ 主変圧器および所内変圧器については、避圧弁のガスケットおよびプレート交換ならびに、放圧管の注油を完了しました。（4月26日対応完了） ・ 起動変圧器については、避圧弁のガスケットおよびプレート交換ならびに、放圧管の注油を完了しました。（6月1日対応完了）

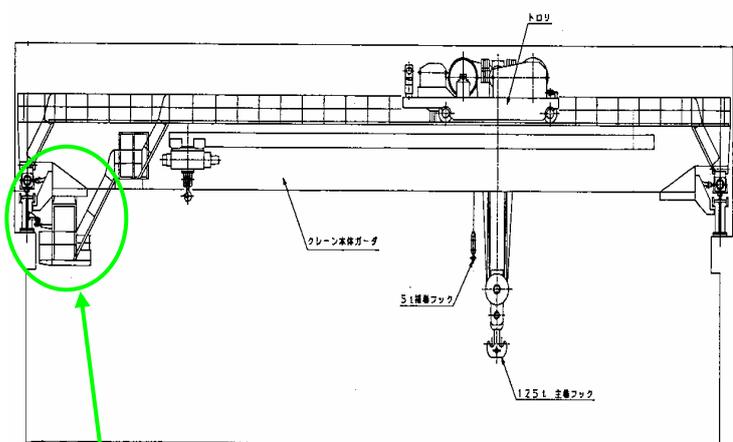
原子炉建屋天井クレーン全体図

件名	天井クレーン運転席鋼材等の損傷		
場所	2号機 原子炉建屋	設備	原子炉建屋天井クレーン
設備概要	原子炉建屋天井クレーンは、定期検査中に原子炉内の炉内構造物などを移動する際や、新燃料の受入の際など、資機材の搬入や移動に使用している設備です。		
所見	<ul style="list-style-type: none"> 原子炉建屋天井クレーンの運転席の鋼材溶接部の一部に、地震の影響により生じたと推定される損傷を確認しました。(4月6日) 地震発生時において、燃料や資機材を移動する作業は実施しておらず、原子炉建屋天井クレーンは、使用していませんでした。 なお、本損傷については、運転席の鋼材部に生じた損傷であり、原子炉建屋天井クレーンの運転には影響がないことから、原子炉建屋天井クレーンに要求される燃料を安全に取り扱う機能に影響を与えるものではありません。 		
対応内容	<ul style="list-style-type: none"> 損傷箇所の溶接補修を実施しました。(6月10日対応完了)

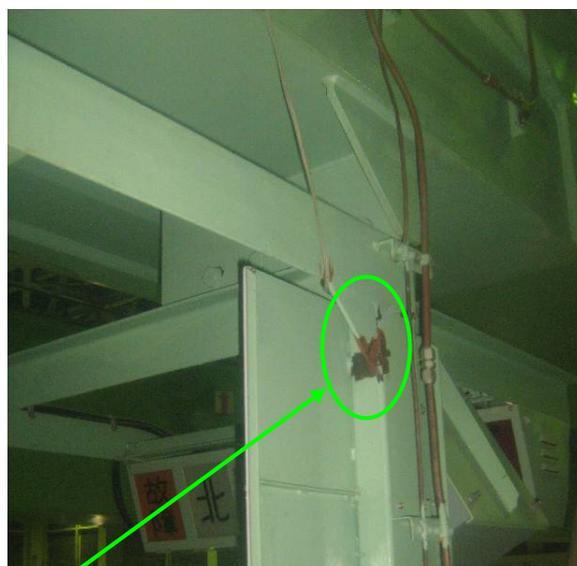
原子炉建屋天井クレーン
運転席鋼材溶接部 (損傷部)

損傷箇所

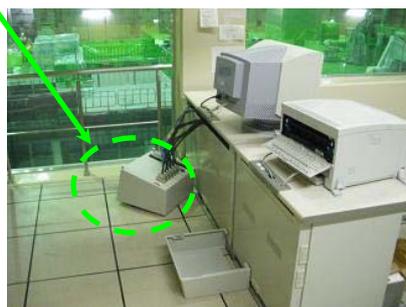
件名	燃料交換機制御室内の地上操作装置落下		
場所	3号機 原子炉建屋	設備	燃料交換機 地上操作装置
設備概要	地上操作装置は、燃料交換作業の運転状態を表示するために設置している装置です。		
所見	<ul style="list-style-type: none"> 燃料交換機制御室内の地上操作装置が、地震の影響により机上から床面に落下し、端子部が破損していることを確認しました。(3月12日) 地震発生時において、燃料を移動する作業は実施しておらず、燃料交換機は、使用していませんでした。 なお、本事象は、燃料交換機を自動運転する際に使用する状態表示装置の端子部の破損であり、燃料交換機の手動運転には影響がないことから、燃料交換機に要求される燃料を安全に取り扱う機能に影響を与えるものではありません。 		
対応内容	<ul style="list-style-type: none"> メーカー工場にて端子部を修繕し、機能上問題ないことを確認しました。(6月8日対応完了)

地震により地上操作装置が落下

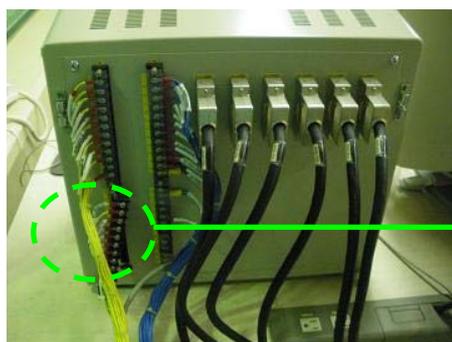
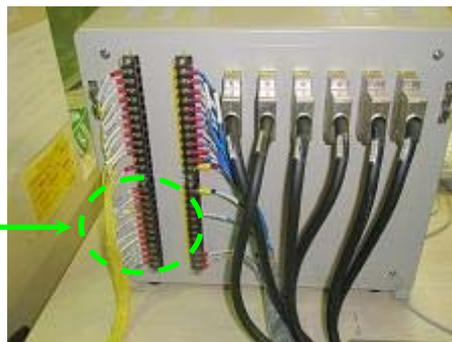
落下時に損傷した端子部を工場点検修繕

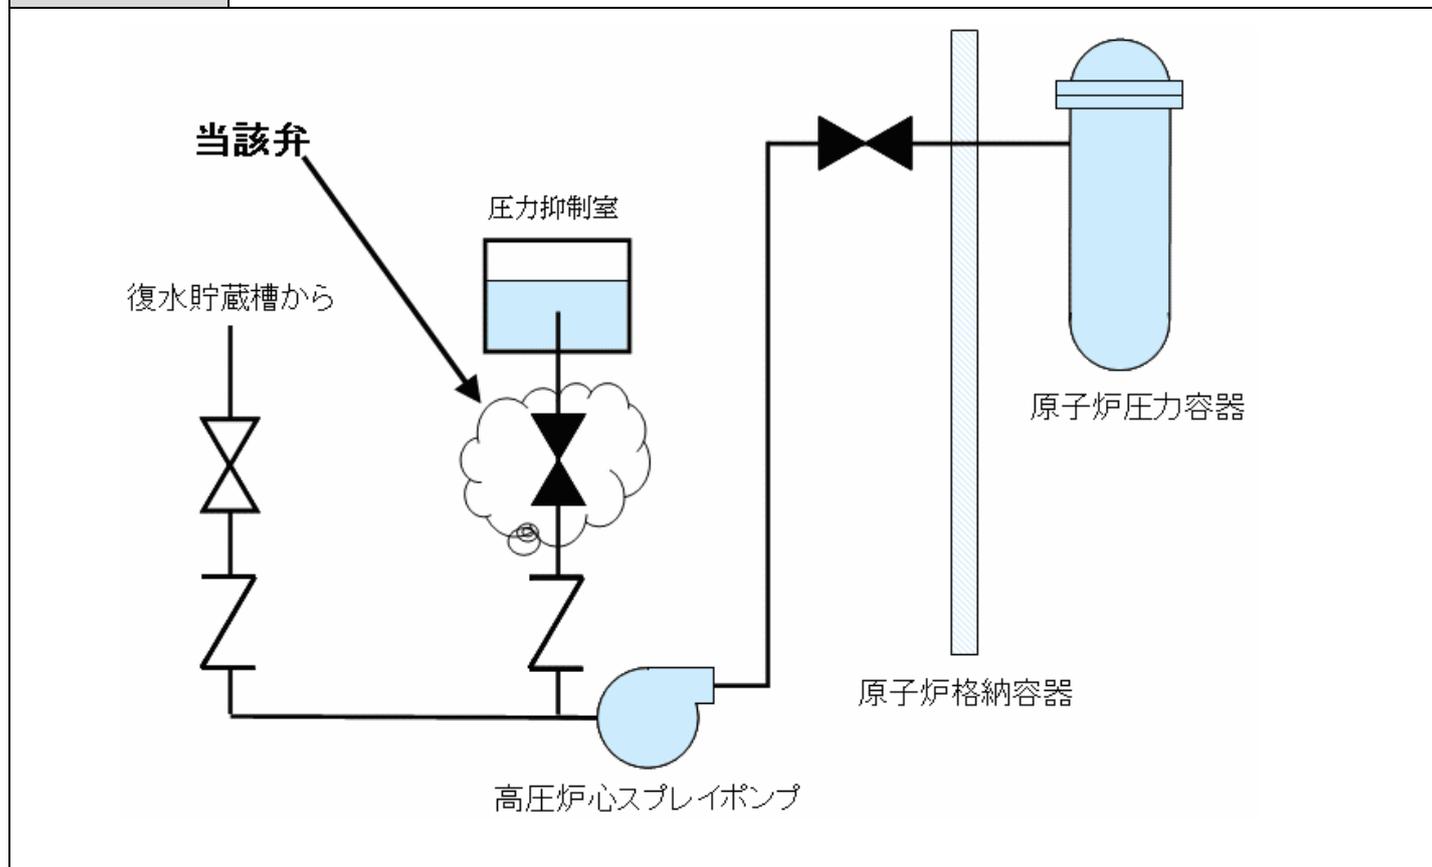
平成23年5月分 No. 41

件名	高圧炉心スプレイ系圧力抑制室吸込弁 自動での全開動作不能		
場所	3号機 原子炉建屋	設備	高圧炉心スプレイ系
設備概要	高圧炉心スプレイ系（HPCS）は、非常用炉心冷却系を構成する系統の一つで、原子炉冷却材喪失事故時に高圧力で冷却水を原子炉内に給水し、冷却する系統です。		
所見	<ul style="list-style-type: none"> ・ 4月7日の余震の揺れによる影響と推定される圧力抑制室の一時的な水位変動により、「HPCS圧力抑制室水位高」警報が発生しました。この警報により本来であれば、高圧炉心スプレイ系圧力抑制室吸込弁（以下当該弁）が自動で全開となりますが、開度80%で動作が停止しました。 ・ その後、手順に基づき手動で開操作を行い、当該弁が全開となることを確認しました。 ・ 地震により当該弁の開閉指示を行うスイッチ等が誤動作したものと推定しています。 		
対応内容	<ul style="list-style-type: none"> ・ 当該弁の開閉作動試験および外観点検を実施し、開閉動作や開閉時間等に問題がないことを確認しました。（6月2日対応完了）

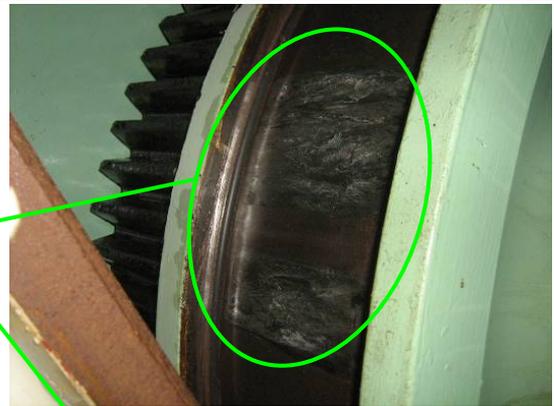
件名	天井クレーン走行部等のすり傷		
場所	3号機 原子炉建屋	設備	原子炉建屋天井クレーン
設備概要	原子炉建屋天井クレーンは、定期検査中に原子炉内の炉内構造物などを移動する際や、新燃料の受入の際など、資機材の搬入や移動に使用している設備です。		
所見	<ul style="list-style-type: none"> 原子炉建屋天井クレーンの走行レールと走行車輪の接触面に局部的なすり傷を確認しました。(4月6日) 走行レール上の車輪が地震の影響で揺れたことにより、走行レールと走行車輪との接触面に局部的なすり傷が生じたと推定しております。 地震発生時において、燃料や資機材を移動する作業は実施しておらず、原子炉建屋天井クレーンは、使用していませんでした。 なお、本すり傷については、クレーン走行部に生じておりますが、クレーンの走行状態に異常はなく、原子炉建屋天井クレーンに要求される燃料を安全に取り扱う機能に影響を与えるものではありません。 		
対応内容	<ul style="list-style-type: none"> すり傷が生じた箇所の磨き補修を実施し、原子炉建屋天井クレーンの走行に問題がないことを確認しました。(6月6日対応完了)

走行車輪すり傷

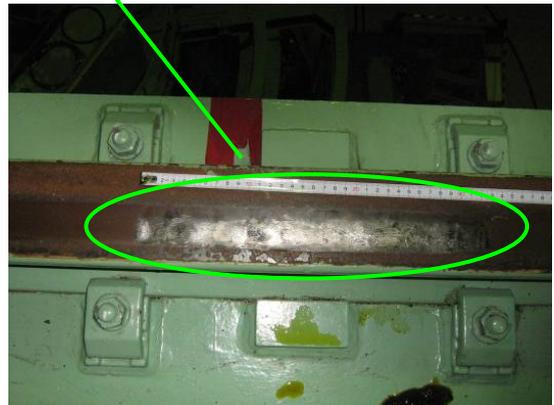
走行レールすり傷

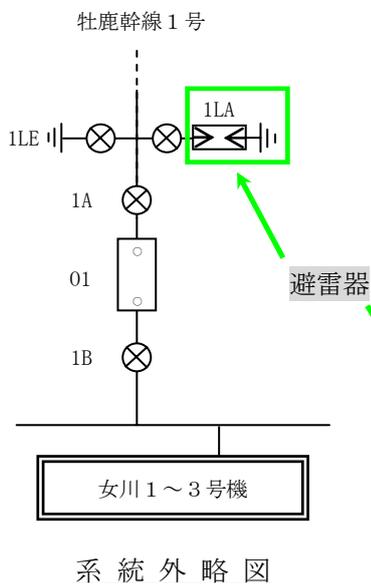
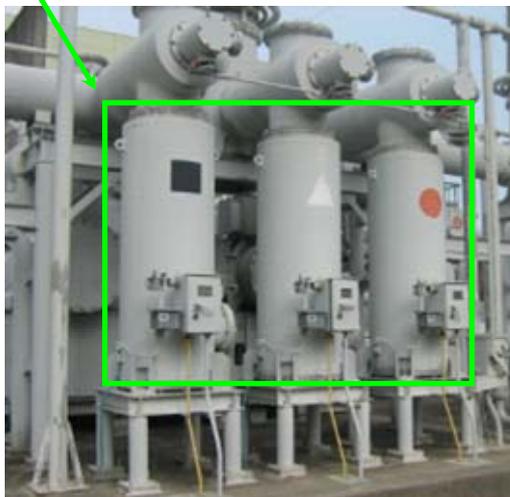
平成23年5月分 No. 53

件名	牡鹿幹線1号線避雷器の損傷		
場所	屋外	設備	変圧器・遮断器
設備概要	避雷器は、送電系統や発電所内の各機器を、雷などにより生じる過渡的な異常高電圧から保護するための機器です。		
所見	<ul style="list-style-type: none"> 地震後の巡視点検において、牡鹿幹線1号線避雷器より異音が発生していたことから、避雷器本体に封入してある六フッ化硫黄ガス※の分析を行ったところ、避雷器内部で部分放電（内部異常）が発生していることを確認しました。（3月22日） 避雷器が損傷していたものの、牡鹿幹線1号線の送電系統への影響はなく、外部から発電所で必要となる電力を受電することが可能な状態にありました。 また、地震発生時およびそれ以降についても、外部電源が確保されていたことから、プラントへの影響はありませんでした。 <p>※ 六フッ化硫黄ガスとは、避雷器内部の放電を防止するために封入するガス。</p>		
対応内容	・避雷器本体の取替えを行い、復旧しました。（6月13日対応完了）
