## 女川原子力発電所の状況（平成24年10月分）

女川原子力発電所1～3号機は、東北地方太平洋沖地震により原子炉が設計どおり自動停止しました。

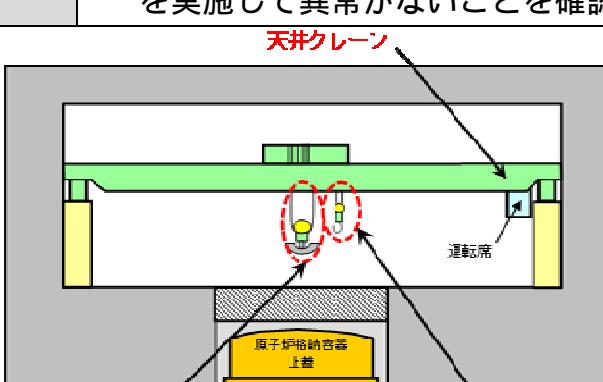
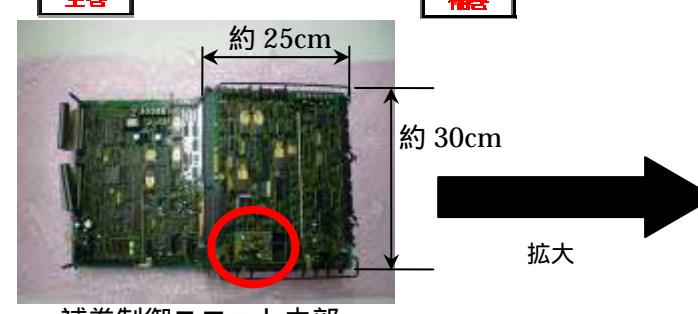
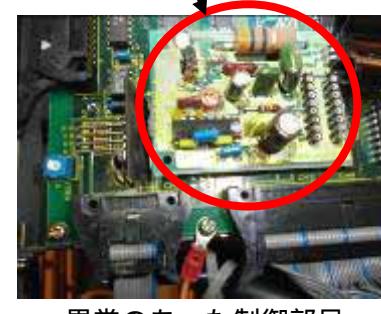
No. 1 (改)

号 機	2号機	定 期 檢 査	第11回定期検査							
件 名	原子炉建屋天井クレーンの補巻の昇降速度の制御不具合について(対応結果)									
月 日	平成24年 9月22日(土)			発 生	発 見 確 認					
場 所	原子炉建屋	設 備	原子炉建屋天井クレーン	設備区分	安全上重要な系統					
設 備 概 要	<p>原子炉建屋天井クレーンは、定期検査中に行う原子炉内の炉内構造物の移動や新燃料の受入など、資機材の搬入や移動に使用している設備です。</p> <p>原子炉建屋天井クレーンには、主巻と補巻の2つのクレーンがあり、吊り上げる物の重量などにより使い分けて使用しています。</p>									
所 見	<ul style="list-style-type: none"> <li>燃料外観点検を実施中に、原子炉建屋天井クレーンの補巻の昇降速度の制御ができないことを発見しました(9月22日)。</li> <li>原因調査のため補巻制御盤の外観点検を実施したところ、制御ユニット内の部品に異常があることを確認しました(9月26日)。</li> <li>原子炉建屋天井クレーンの主巻の機能および天井クレーンそのものの横行・走行動作には異常のないことを確認しました(9月27日)。</li> <li>詳細に点検するため、不具合が生じた制御ユニットを制御盤から取り外し、工場へ搬出しました(9月28日)。</li> <li>なお、補巻の昇降速度の制御ができなくなったことから補巻を使用しないものとしたものの、主巻が使用できることから、原子炉建屋天井クレーンの機能に影響を与えるものではありません。</li> <li>制御ユニットを搬入した工場において、制御部品の異常個所を特定したことから、基板一式の交換等を実施しました(10月15日)。</li> <li>基板一式を交換した制御ユニットを制御盤へ取り付け、クレーンの動作確認を実施して異常がないことを確認しました(10月30日)。</li> </ul>

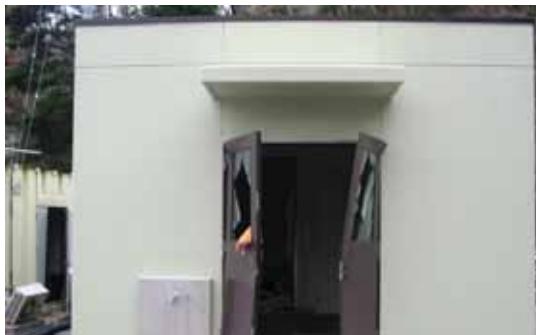
被災時の状況

件 名	1号機放水口モニターの津波による浸水および破損 1号機放水口モニター（試験運用機）の津波による浸水および破損		
場 所	屋 外	設 備	放水口モニター
設 備 概 要	放水口モニターは海岸部に設置され、発電所の放水口から放出される液体状の放射性廃棄物に含まれた放射性物質の量を、連続的に測定している設備です。なお、試験運用機は、1号機放水口モニターの後継機として、平成 24 年度に運用開始を予定していたものです。		
所 見	<ul style="list-style-type: none"> <li>平成 23 年 3 月 11 日の東北地方太平洋沖地震による津波発生以降、1号機放水口モニターの測定データが欠測したことから、測定設備およびデータ伝送設備を点検したところ、津波により、浸水・破損していることを確認しました。また、平成 24 年度に更新することとして試験運用を行っていた測定設備（試験運用機）についても、同様に浸水・破損していることを確認しました（平成 23 年 3 月 14 日）。</li> <li>測定設備およびデータ伝送設備の再製作には、長期間を要することから、代替措置として 1 号機放水路から定期的に海水（放水）を採取し、放射性物質の量を測定していました。その後、試験運用機と同型の測定設備を再製作のうえ本設設備として設置し、測定を開始しました（平成 24 年 6 月 1 日）。</li> </ul>		
対 応 内 容	データ伝送設備の取替工事等を完了し、宮城県への測定データ伝送ならびに、当社ホームページにおけるリアルタイムデータの公開を再開しました（平成 24 年 10 月 31 日）。

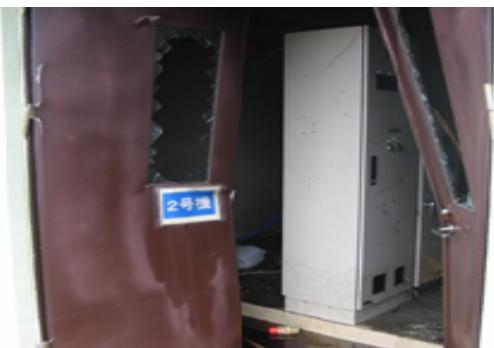
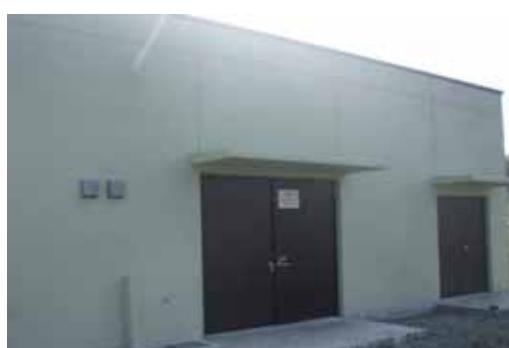
(2号機放水口モニター設備設置建屋)

件 名	2号機放水口モニターの津波による浸水および破損		
場 所	屋 外	設 備	放水口モニター
設備概要	放水口モニターは海岸部に設置され、発電所の放水口から放出される液体状の放射性廃棄物に含まれた放射性物質の量を、連続的に測定している設備です。		
所 見	<ul style="list-style-type: none"> <li>平成23年3月11日の東北地方太平洋沖地震による津波発生以降、2号機放水口モニターの測定データが欠測したことから、測定設備およびデータ伝送設備を点検したところ、津波により、浸水・破損していることを確認しました（平成23年3月14日）。</li> <li>測定設備およびデータ伝送設備の再製作には、長期間を要することから、代替措置として2号機放水路から定期的に海水（放水）を採取し、放射性物質の量を測定していました。その後、連続して測定可能な仮設の測定設備を設置し、測定を開始しました（平成23年11月1日）。</li> </ul>		
対応内容	<ul style="list-style-type: none"> <li>津波により、浸水・破損した測定設備およびデータ伝送設備の取替工事等を完了し、宮城県への測定データ伝送ならびに、当社ホームページにおけるリアルタイムデータの公開を再開しました（平成24年10月31日）。</li> </ul>
