平成20年6月30日
東北電力株式会社

東通原子力発電所1号機 タービン駆動原子炉給水ポンプ室における漏えいに関する原因と対策について

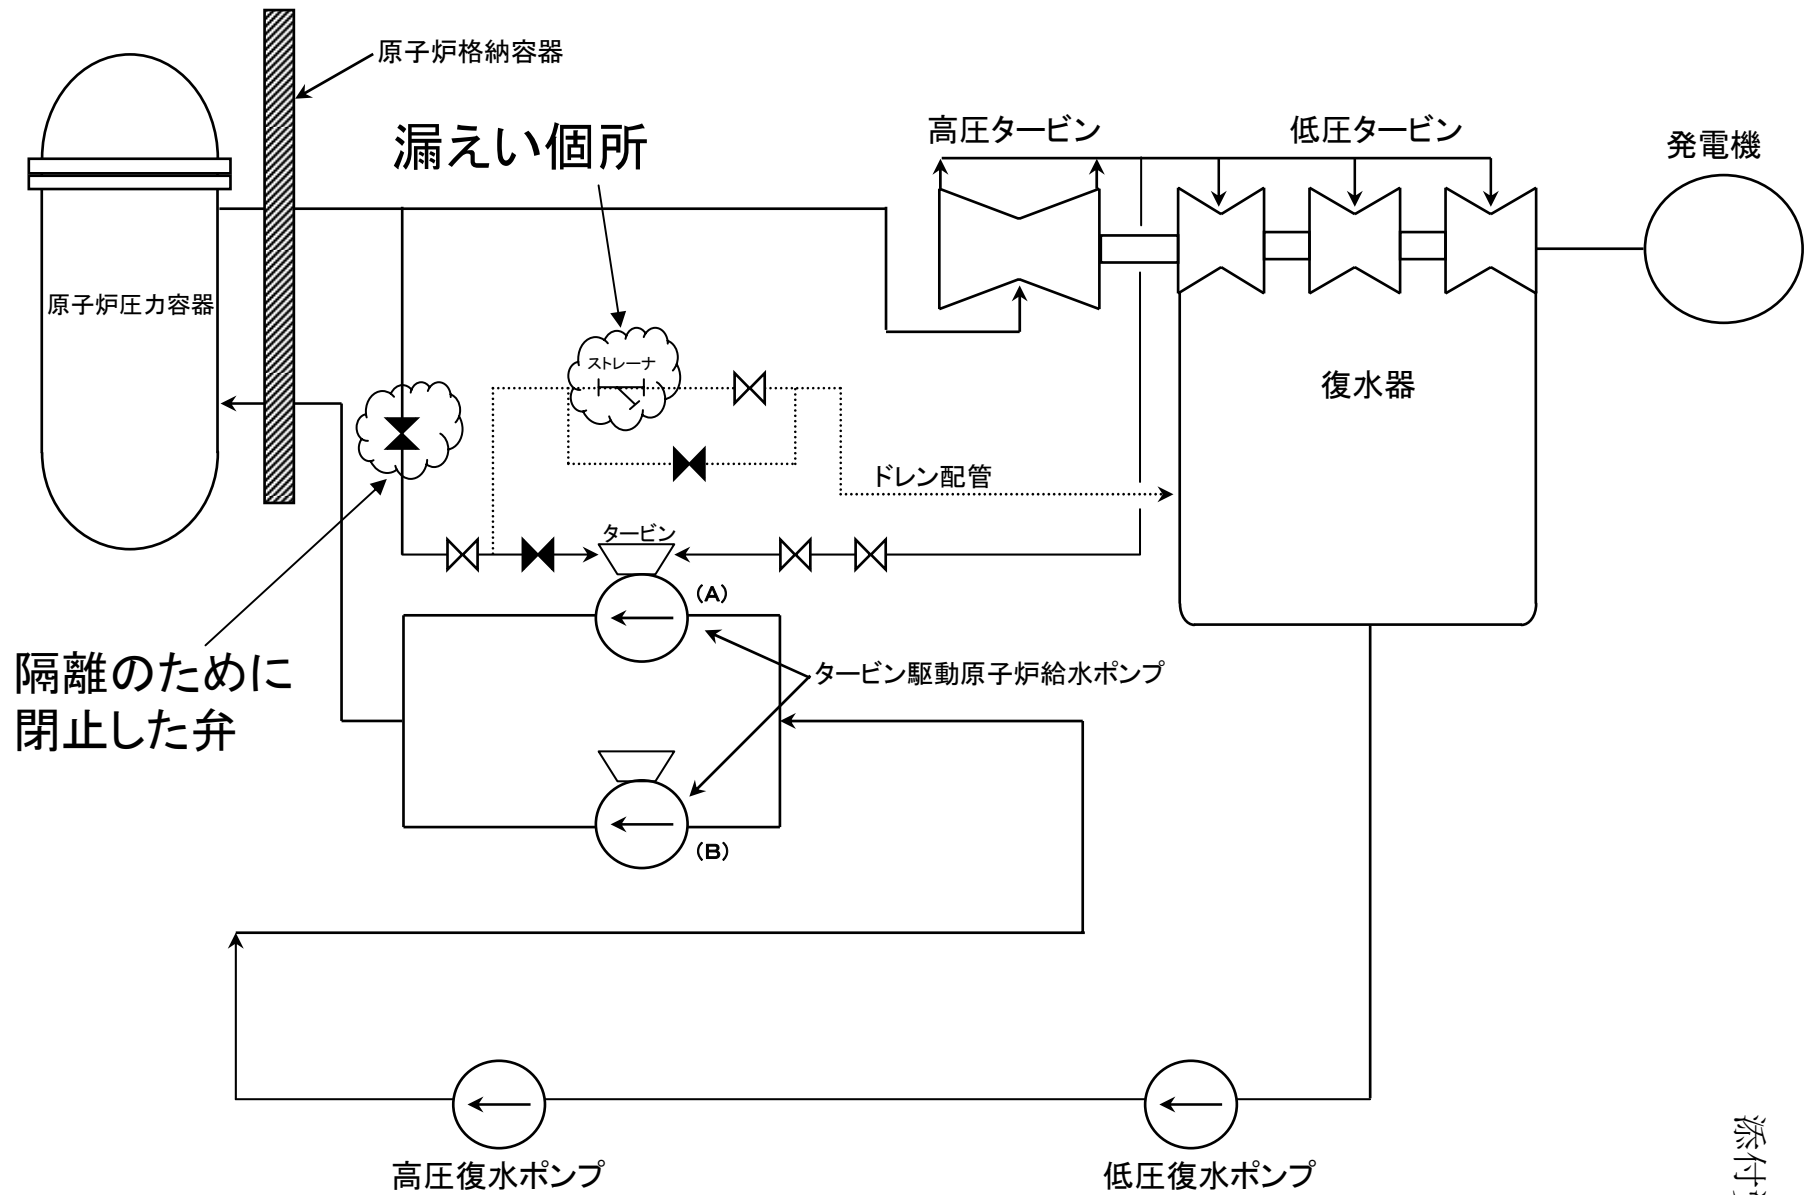
タービン駆動原子炉給水ポンプ系統概要図

当該配管の保温材を取り外し点検した結果、タービン駆動原子炉給水ポンプ（A）の蒸気ラインのドレン配管に設置しているストレーナの蓋部から漏えいした蒸気が保温材で凝縮し水滴となっていることを確認しました。このため当該箇所を隔離した結果、蒸気の漏えいが止まったことを確認しました。（平成19年7月31日2時38分）

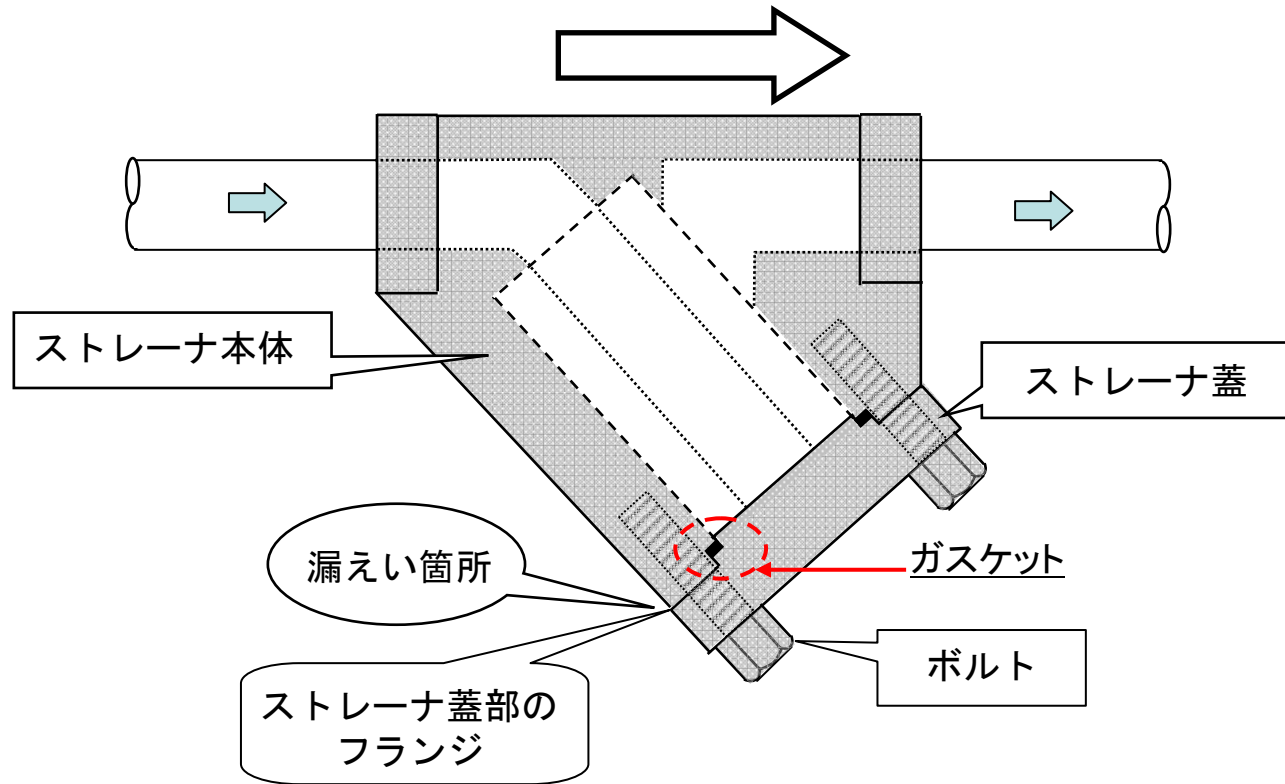
ストレーナ蓋部概略図

第2回定期検査でストレーナを分解点検した結果、蓋部のフランジ（接続部）の一部に隙間があり、片締め状態となっていたこと、および隙間があった箇所に漏れ痕があることがわかりました。片締め状態となった要因は、当該ストレーナが作業性の悪い狭隘な場所に設置されていたためと考えられます。

当該ストレーナ蓋部のフランジが第1回定期検査の分解点検時に片締め状態となっていたことによる影響を評価した結果、ストレーナ蓋部の密閉性は確保されていたものの、ストレーナ蓋部のガスケットの面圧が通常より小さいことがわかりました。また、当該ガスケットは、運転中の高温環境下における熱影響で面圧が低下し、シール性能が低下する事例があることがわかりました。

以上より、原因は当該ストレーナが作業性の悪い狭隘な場所に設置されていたことから、第1回定期検査時における点検後の復旧作業において、蓋部の締め付けが片締め状態となり通常より面圧が小さくなったことに加え、運転中の高温環境下における熱影響でガスケットの面圧が低下し、ストレーナ蓋部の密閉性が保たれなくなったものと推定し

対策として、当該ストレーナは、建設時に混入する可能性のある異物を捕捉するために設置したものであり、第1回定期検査および第2回定期検査における分解点検では異物を確認していないことから、今後の運転においては当該ストレーナを撤去しても問題ないと判断し、配管に取替えました。

また、当該ストレーナのように作業性の悪い狭隘な場所に設置されている機器のフランジ締付けについては、十分な注意が必要であることを認識した上で、確実な締付管理を実施してまいります。
