女川原子力発電所2号機における保安規定に定める
運転上の制限¹を満足しない事象について

当社女川原子力発電所2号機（沸騰水型、定格電気出力82万5千kW：宮城県牡鹿郡女川町、石巻市）については、定格熱出力一定運転中ではありますが、昨日（7月6日）午前11時10分、中央制御室において制御棒駆動水圧系アキュムレータ²圧力の低下を示す警報が発生いたしました。現場確認をしたところ、137本ある制御棒のうち1本にアキュムレータ圧力の低下が確認されました。当該制御棒については、保安規定第22条に定めるアキュムレータ圧力を確保できないことから、午前11時16分に運転上の制限を満足しないと判断いたしました。

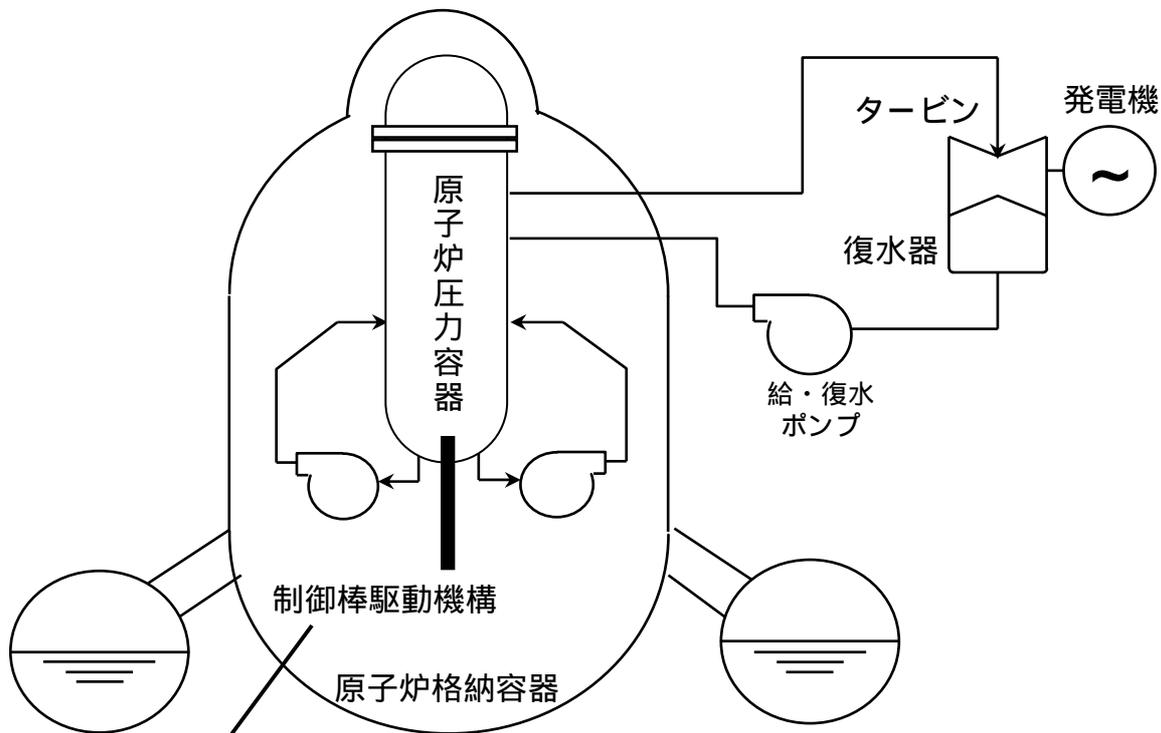
系統概略図

アキュムレータ圧力の低下の原因は、当該アキュムレータの部品であるラプチュアディスク³から窒素ガスが抜けたためであることがわかりました。その後、当該部品を交換し、アキュムレータ圧力が通常値に復旧したことを確認したことより、午後6時16分に運転上の制限内に復帰いたしました。
