平成21年10月30日  
東北電力株式会社

## 東通原子力発電所1号機残留熱除去系封水逆止弁からの 漏えいに関する原因と対策について

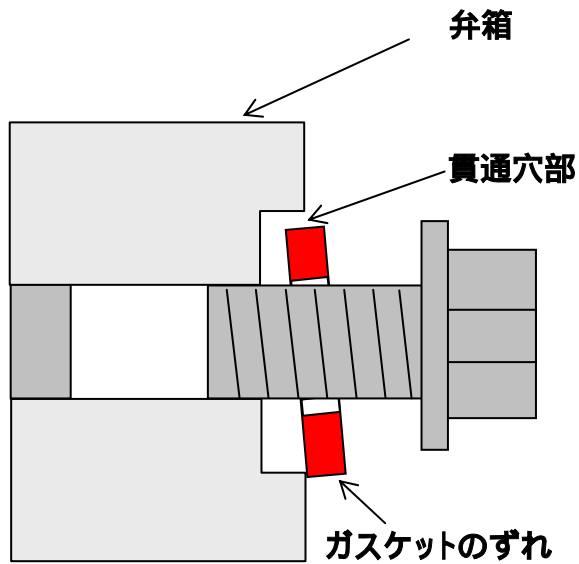
これは、今回の定期検査において分解点検を行った当該弁のプラグ部の復旧の際に、弁箱貫通穴部に挿入したガスケットがずれた状態でプラグを締め付けたために発生したものと推定しました。

貫通穴部からずれたガスケットが外側にはみ出した

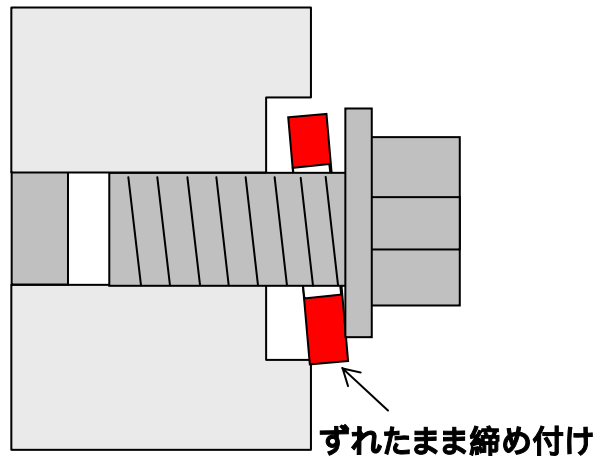
ガスケットがずれた状態でプラグを締め付けた

当該弁について、ガスケットがずれた状態でプラグを締め付けることがないように、弁箱貫通穴部にガスケットを確実に挿入した状態で締め付けを行い、復旧しました。その後、当該系統の水張りを行い、実際にポンプを起動し通常運転時と同等の圧力を加えて、漏えいがないことを確認しております。

また、弁箱貫通穴部にガスケットが確実に挿入されていることを確認する旨を工事要領書に追記しました。

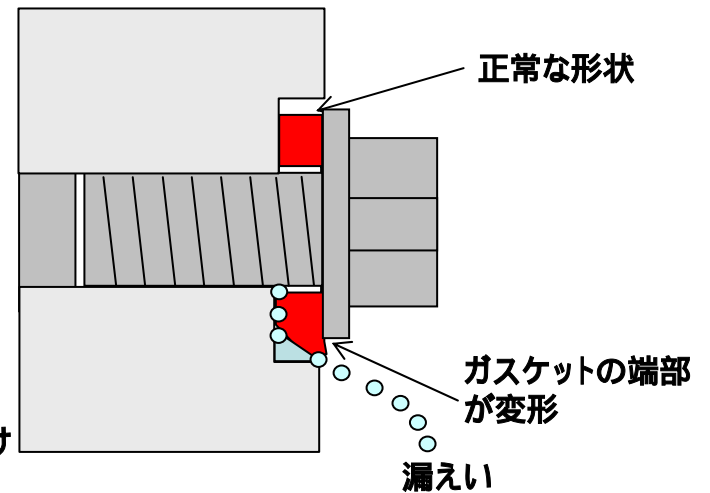
当該弁のプラグ部を点検した結果、プラグ部の密封のために使用しているガスケットの端部が変形していることが確認されました。

このガスケットの変形により、プラグ部の密封性が低下し、水張り時にプラグ部から水が漏えいしたものと考えられます。

ガスケットの端部が変形したことにより密封性が低下し漏えいが発生した
