発電所だより

6月号

平成23年6月発行 東北電力株式会社女川原子力発電所広報課 女川町塚浜字前田1 電話0225-53-3111 原子力の情報をホームページで公開しています。 <http://www.tohoku-epco.co.jp>

《女川原子力発電所の津波の状況および主な設備被害》

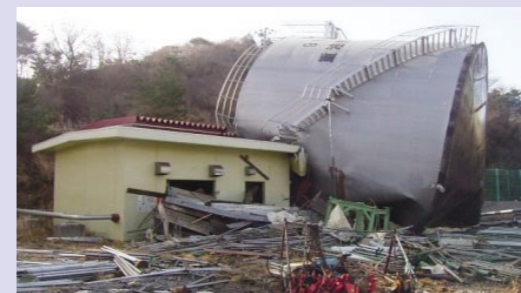
号機	設備等の名称	概要
1号機	重油貯蔵タンク	津波により倒壊しました。
	高圧電源盤 ^{*4}	常用のA系高圧電源盤が焼損しましたが、B系および非常用電源に問題はありませんでした。
	非常用ディーゼル発電機 ^{*5}	A系の非常用ディーゼル発電機の電圧調整などに使用している回路が損傷しましたが、発電所の電源は外部電源から供給されており、また、B系の非常用ディーゼル発電機が使用可能であり、安全上の問題はありませんでした。
2号機	補機冷却水系 ^{*6}	津波により原子炉補機冷却水B系および高圧炉心スプレイ補機冷却水系が浸水しましたが、原子炉補機冷却水A系の機能に問題はなく、原子炉の冷却に影響はありませんでした。

▲発電所敷地より低い港湾部に設置された1号機の重油貯蔵タンクは津波により倒壊。オイルフェンスを設置して港湾への重油の流出拡大防止を図っています

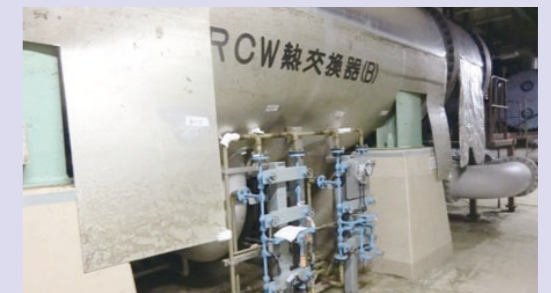
▲海水ポンプ室の水位計設置箱から流入した海水で浸水した2号機の補機冷却水系熱交換器室。海水の流入防止策として、水位計設置箱を取り外し、開口部に閉止板を設置しました

緊急安全対策	実施状況
【緊急時の電源確保】 ○全交流電源喪失後、早急に高圧電源車からの電源供給を行う。	○高圧電源車（400kVA）を平成23年3月30日までに4台配備。 ○高圧電源車を繋ぎ込むために必要なケーブルは平成23年5月10日までに配備。
【緊急時の最終的な除熱機能の確保】 ○原子炉隔離時冷却系による原子炉への注水が長期間になる場合は、ろ過水タンクや海水等の水源から消防車による水補給を行う。 ○原子炉隔離時冷却系による原子炉への注水ができない場合には、補給水ポンプによる代替注水を行うように高圧電源車からの電源供給を行う。	○他の水源からの水補給等に必要な消防車は従前より2台を配備。 ○代替注水に必要な消防ホース（屋外用100本、原子炉建屋内用14本）は従前より配備。なお、復水補給水系への接続口は平成23年9月末までに設置する。
【緊急時の使用済燃料プールの冷却確保】 ○補給水ポンプによる注水が行えるように、高圧電源車からの電源供給を行う。さらに、これが行えない場合は、消防車による代替注水を行う。	○消防車は従前より2台を配備しており、使用済燃料プールへの注水に必要な消防ホース（屋外用100本、原子炉建屋内用14本）は従前より配備。
【構造等を踏まえた当面必要となる対策の実施】 ○配管貫通部や建屋外扉部等の設置状況を確認する。 ○防水性対策向上を実施する。 ○2号機の原子炉建屋地下3階の補機冷却水系熱交換器室への海水浸入事象の対策を実施する。	○建屋地上階外壁の配管等貫通部および建屋外扉等の健全性確認を実施し、異常のないことを確認した。 ○建屋内扉等へのゴムシール設置を平成23年5月17日に完了。 ○2号機について、原因となった海水ポンプ室への流入経路である水位計設置箱を取り外し、開口部の閉止措置を完了。

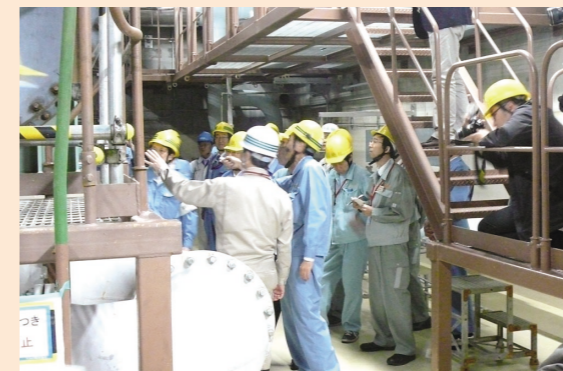
調査には、村井嘉浩宮城県知事、安住宣孝女川町長、亀山紘石巻市長をはじめ自治体関係者が参加し、重油貯蔵タンクが倒壊した港湾施設、高圧電源盤が焼損した1号機のタービン建屋、海水により浸水した2号機の原子炉補機冷却水系熱交換器室などの被害状況のほか、安全対策の一環として緊急時の電源確保のために配備した高圧電源車などを確認いただきました。

▲浸水した2号機の熱交換器室などの設備被害状況を確認いただきました
