### 原子力規制委員会「東通原子力発電所敷地内破碎帯の調査に関する有識者会合」でのご意見を踏まえ、さらなる地質調査を実施いたします

## 「東通原子力発電所1号機 主蒸気隔離弁の不動作の原因と再発防止対策について」

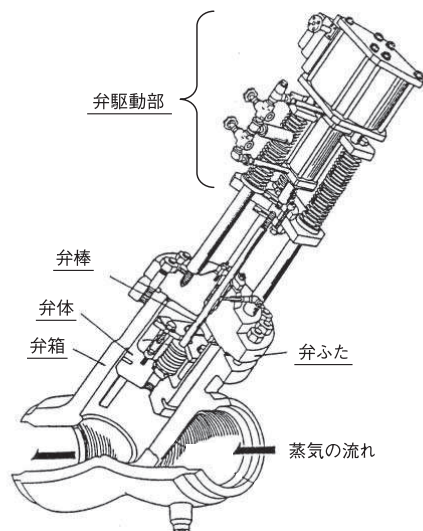
#### 【主蒸気隔離弁の構造】

平成17年6月に、東通原子力発電所1号機(BWR 1100MW)において、原子炉起動に向けた準備作業を行っていたところ、原子炉格納容器外側に設置してある主蒸気隔離弁\*が1弁動作しなくなったことを確認しました。  
本事象による放射性物質の外部への漏えいはありませんでした。

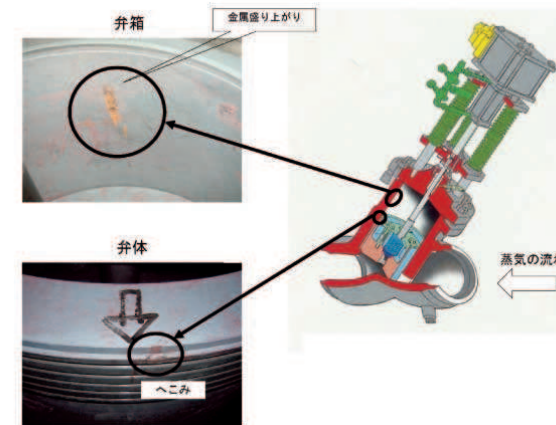
調査の結果、弁体上部と弁箱内部の隙間に微小な異物が入り込み、弁の動作時に、その異物が徐々に弁箱内部を削りながら金属塊を形成し、これが抵抗となって弁体が停止したものと判断しました。

当社では、定期点検で弁を分解点検する際には、異物混入防止のため、養生シートを使用するなどの対策を実施してまいりました。  
東通原子力発電所では、このトラブル事例を踏まえ、さらに弁の組立を行う際に、弁上部隙間部の異物確認を行うとともに、組立直前に真空掃除機により清掃を行うこととしました。  
以降、同様のトラブル事例は発生していません。
