## 東通原子力発電所敷地内断層の活動性等の評価に係る追加地質調査結果について

当社は、東通原子力発電所の原子炉設置許可申請時に実施した地質調査で得られた膨大なデータをもとに、敷地内断層は活動性がないと評価し、国による安全審査(平成8～10年)において「地震を引き起こすような活断層ではない」との評価を受けました。さらにその後の耐震バックチェック(平成18～24年)においても評価を変える指摘はありませんでした。

しかし、原子力規制委員会の有識者会合において「敷地内断層の活動性」が指摘されたことから、当社は、平成24年7月から実施していた追加地質調査の拡充を図り、平成26年1月17日、敷地内断層が「将来活動する可能性のある断層等」ではないという評価結果を取りまとめ、原子力規制委員会に報告いたしました。

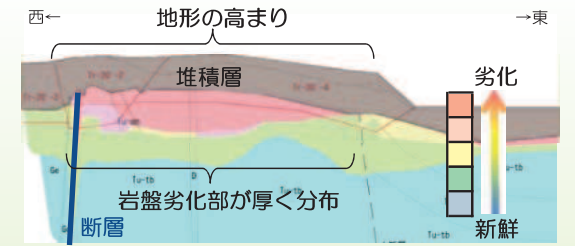
- ・地形の高まりは、体積膨張する性質をもつ岩盤劣化部の分布に対応
- ・一部に人工改変による地形（盛土）を確認

F-9断層東側の岩盤劣化部と地形の高まり

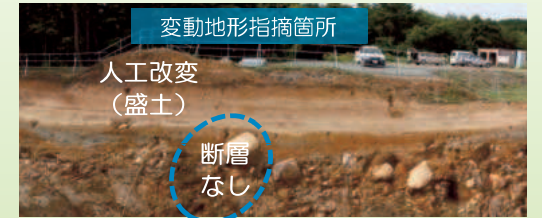
人工改変が確認されたトレンチ

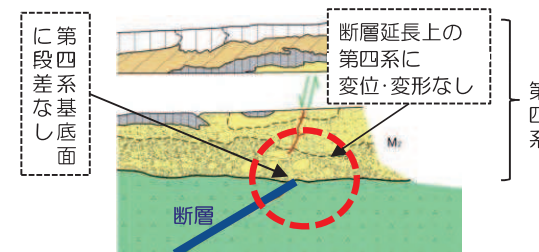
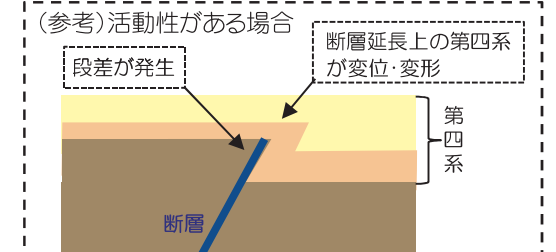
原子炉建屋の近くの断層（f-1断層）は、断層を覆う第四系（約12～13万年前以降に堆積）の基底面に段差がないこと等から、第四紀後期更新世以降の活動性はなく、「将来活動する可能性のある断層等」には該当しないと考えております。

#### （調査結果）トレンチ調査等ー第四紀後期更新世以降の活動性はない

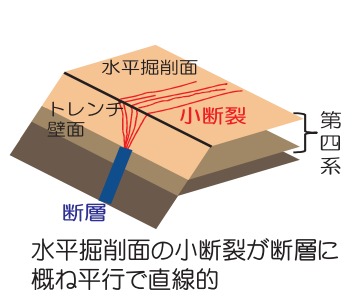
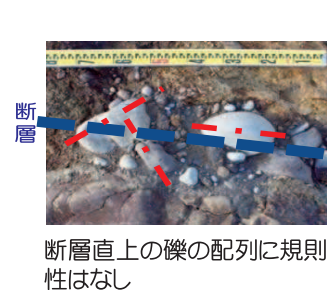
有識者会合では、敷地内の主要断層が、第四紀後期更新世以降に「横ずれにより再活動」した可能性を指摘されましたが、追加地質調査では、有識者から指摘された「横ずれ断層特有の構造」は認められませんでした。

#### （調査結果）水平掘削面調査 ー有識者から指摘があった横ずれに特徴的な痕跡は見られない

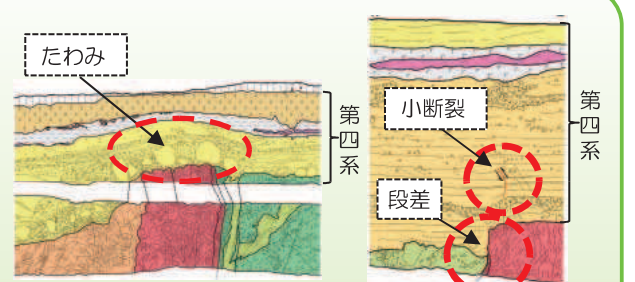
当発電所敷地内の第四系の一部に認められる変状の成因は、岩盤劣化部の体積膨張とすることが最も合理的であり、断層活動によるものではないと考えております。

第四系の一部に見られる変状

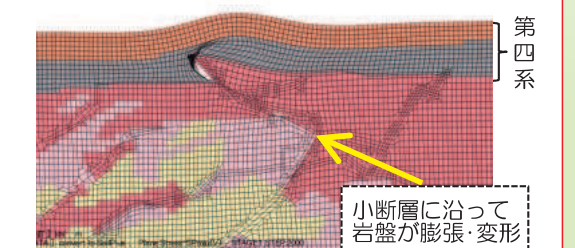
##### ー変状は、岩盤劣化部の粘土鉱物の吸水膨張と岩盤風化に伴う膨張が関与

- ・岩盤の体積膨張現象を、数値解析により再現
- ・米国コロラド州の変位・変形事例と形態的に酷似

数値解析による第四系変状の再現
