事象の  
原因

## パイロット弁の動作イメージ

パイロット弁動作 概要図

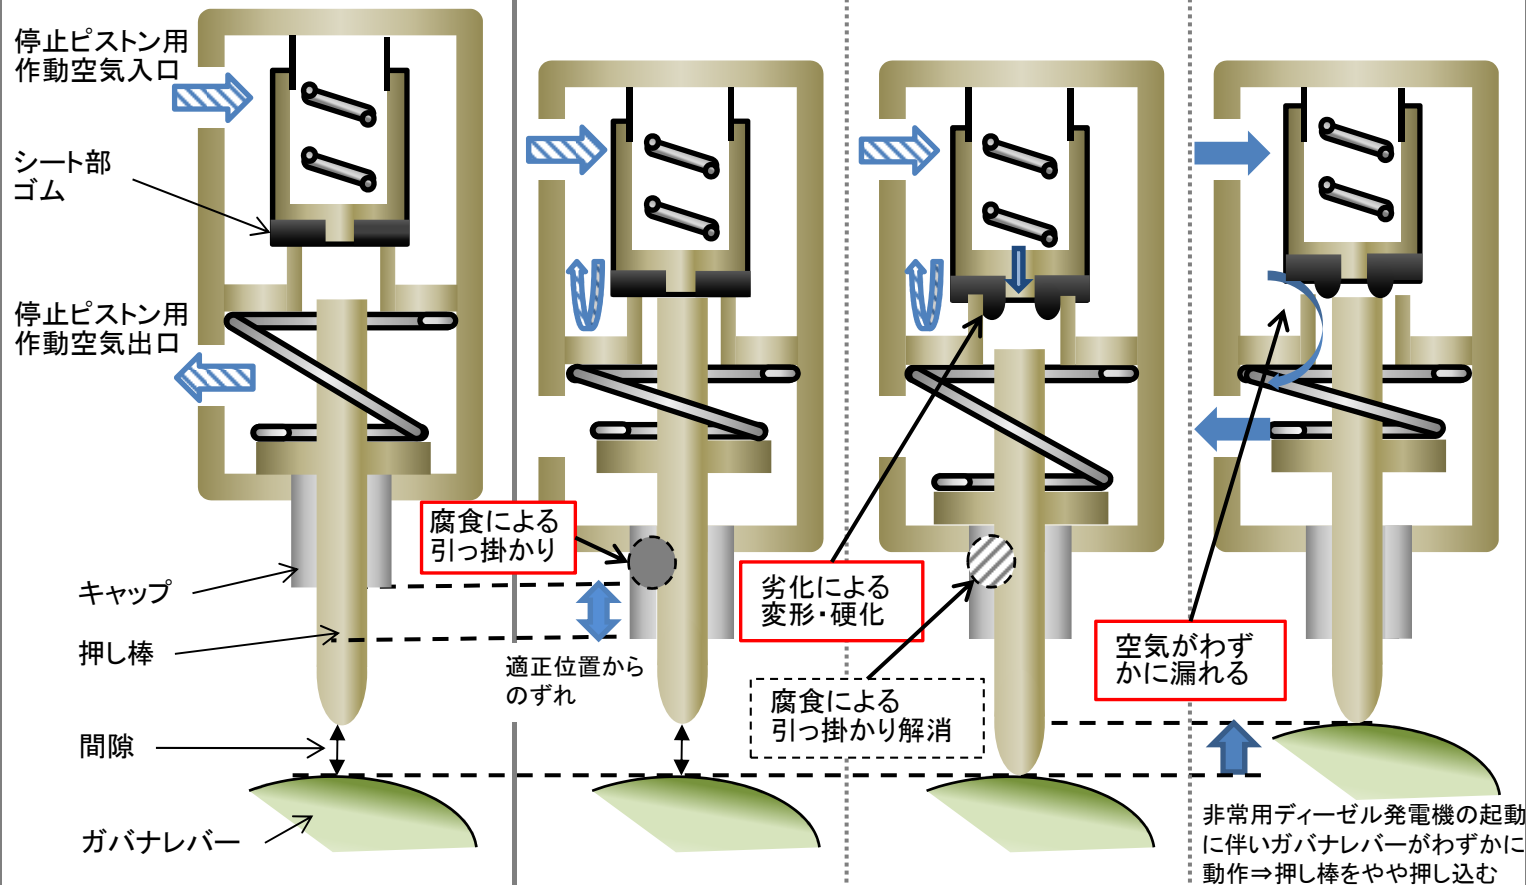
間隙がない状態での押し棒の押し込み

ゴムの経年劣化による変形、硬化でシート部の密閉性が低下

非常用ディーゼル発電機起動後、ガバナレバーが動作し、停止ピストン用作用動空気漏れ

停止ピストンが作動し、非常用ディーゼル発電機の回転数が低下

- 適正な状態  
(非常用ディーゼル発電機 停止時)
- ガバナレバーと押し棒に必要な間隙がある。
  - 非常用ディーゼル発電機の回転数が設定値を超過すると、押し棒を押し込む。
  - その結果、停止ピストンの作用用空気が供給され、停止ピストンが作動し、発電機が停止する。

- ①運転開始前の分解点検時(推定)  
(非常用ディーゼル発電機 停止時)
- 押し棒がキャップの腐食部分に引っ掛かり、押し込まれた状態となった。
  - このため、適正位置からずれた状態で、間隙調整を行った。

- ②事象発生前(推定)  
(非常用ディーゼル発電機 停止時)
- 定期点検等においてパイロット弁が動作した際、腐食による押し棒の引っ掛かりが解消され、ガバナレバーとの間隙がなくなった。
  - また、パイロット弁シート部ゴムが経年劣化により変形、硬化し、シート部の密閉性が低下していた。

- ③事象発生時  
(非常用ディーゼル発電機 運転時)
- 非常用ディーゼル発電機が起動。ガバナレバーがわずかに動作し、押し棒がやや押し込まれ、また、シート部の密閉性が低下していたため、空気がわずかに漏れた。
  - 停止ピストンが作動し、非常用ディーゼル発電機の回転数が低下した。
