## 非常用ディーゼル発電機の停止に係る原因と対策について

平成26年12月24日、東通原子力発電所の非常用ディーゼル発電機<sup>\*</sup>(B)を定期試験のため起動したところ、発電機の回転数が低下したことから、当該発電機を手動で停止いたしました。

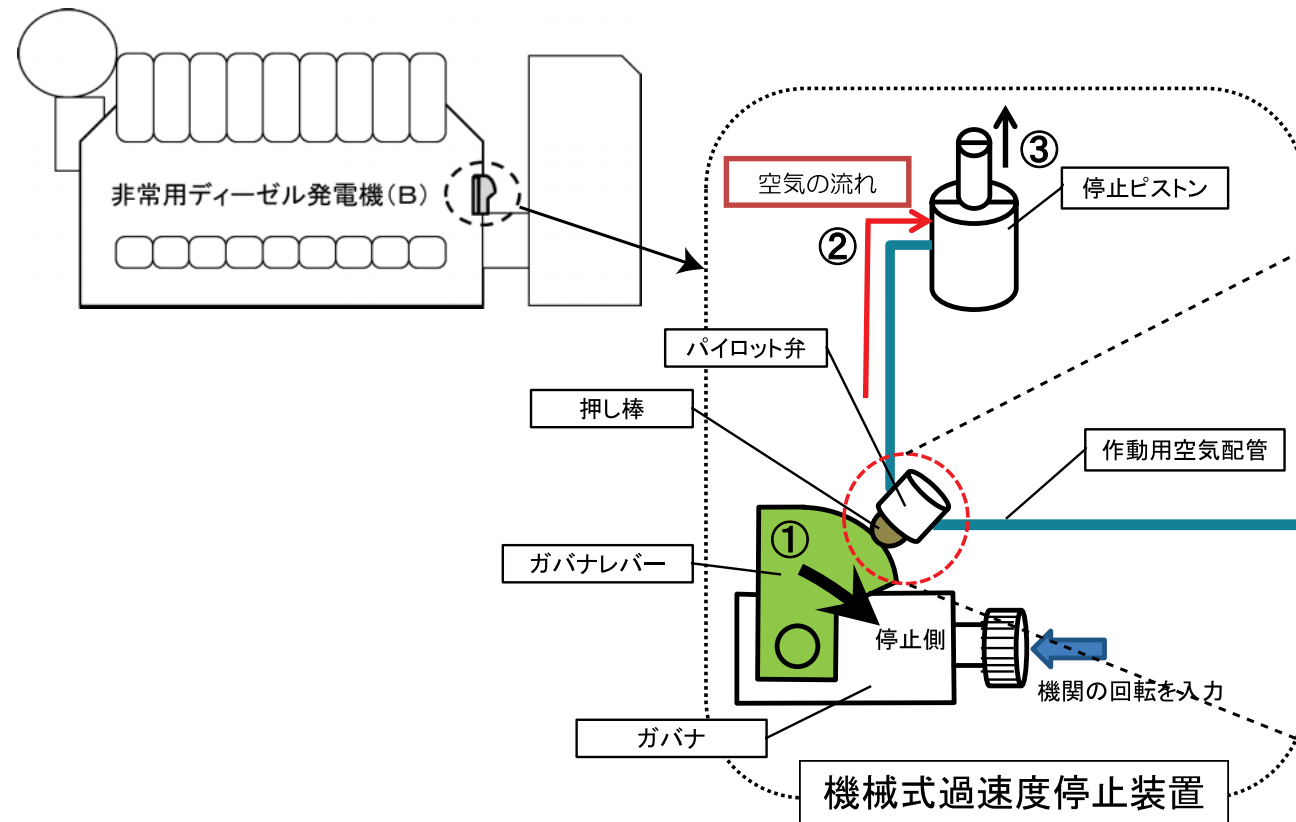
### ■過速度停止装置の動作の流れ(番号表記は、下図に対応しています)

- ①非常用ディーゼル発電機の回転数が設定値を超えた場合に、ガバナレバーがパイロット弁側に動く。
- ②ガバナレバーがパイロット弁の押し棒を押し込み、停止ピストンを作動させるための空気が送り込まれる。
- ③停止ピストンの作動により、非常用ディーゼル発電機への燃料供給が遮断され、発電機が停止する。

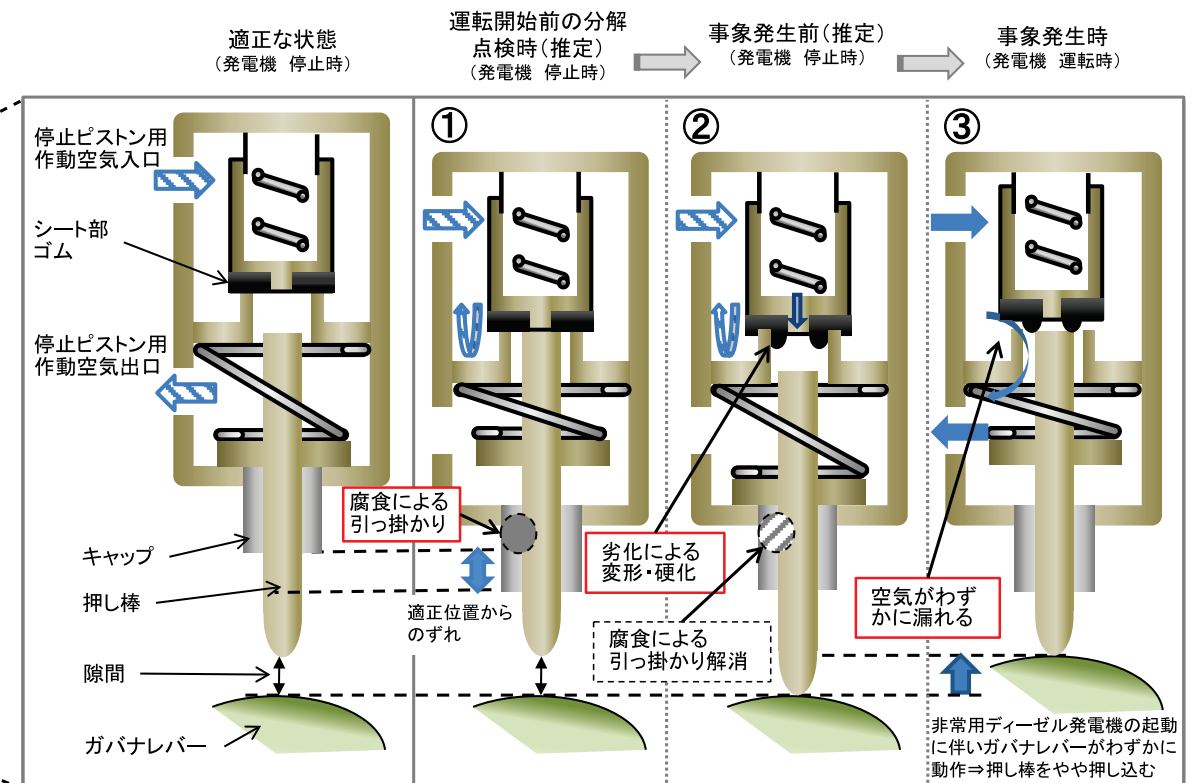
### ■推定原因(番号表記は、下図に対応しています)

発電機の回転数の低下は、当該発電機への燃料供給を遮断する過速度停止装置がわずかに動作したことにより生じたものであることを確認し、その後、詳細な調査を行いました。今回の原因調査を踏まえて策定した再発防止対策をしっかりと実施し、設備の健全性維持に万全を期してまいります。

- ①押し棒がキャップの腐食部分に引っ掛かり、適正位置からずれた状態のまま隙間調整された。
- ②定期点検等においてパイロット弁が作動した際、押し棒の引っ掛かりが解消され、ガバナレバーとの隙間がなくなった。また、シート部ゴムが経年劣化し密閉性も低下していた。
- ③非常用ディーゼル発電機の起動に伴い、ガバナレバーがわずかに作動し、押し棒がやや押し込まれ、さらに、シート部の密閉性が低下していたため、停止ピストンの作動用空気がわずかに漏れ、発電機の回転数が低下した。

1. 適切な隙間を確保するため、発電所設備の定期検査毎にガバナレバーと、押し棒およびキャップとの隙間を確認し、パイロット弁の動作確認を実施する。
2. パイロット弁のシート部ゴムの経年劣化に伴うシート部の密閉性低下を予防するため、パイロット弁を定期的に交換する。
