## 発電所敷地内断層に関する補足調査において範囲・項目を追加して実施しています

## 緊急時対策所の設計を見直しました

## 非常用ディーゼル発電機からの軽油漏えいについて

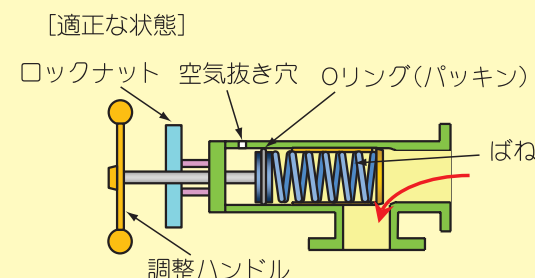
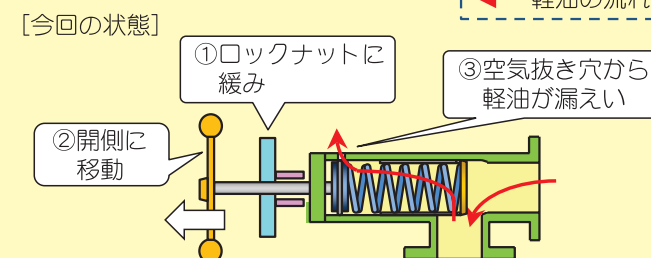
【圧力調整弁（イメージ）】

当発電所は、4月14日、非常用ディーゼル発電機の定期試験を行っていたところ、燃料循環ポンプ付近に設置されている圧力調整弁から軽油が漏れていることを確認しました。

当該弁の外観点検および分解点検を行った結果、油圧の調整ハンドル位置を固定するロックナットが緩み、調整ハンドルが適正な位置から開側に移動したことにより、弁内のOリング（パッキン）が所定の位置から空気抜き穴の位置までずれていることを確認しました。これにより、軽油が空気抜き穴から漏えいしたものと推定しました。

非常用ディーゼル発電機は、今回の原因を踏まえて策定した再発防止対策（ロックナットの締め付け管理の徹底など）を実施し、4月30日に復旧しています。今後も設備の健全性維持に万全を期してまいります。
