平成23年5月16日
東北電力株式会社

平成23年3月11日、4月7日発生の地震による 東北北部系統広域停電の概要と信頼度向上対策について

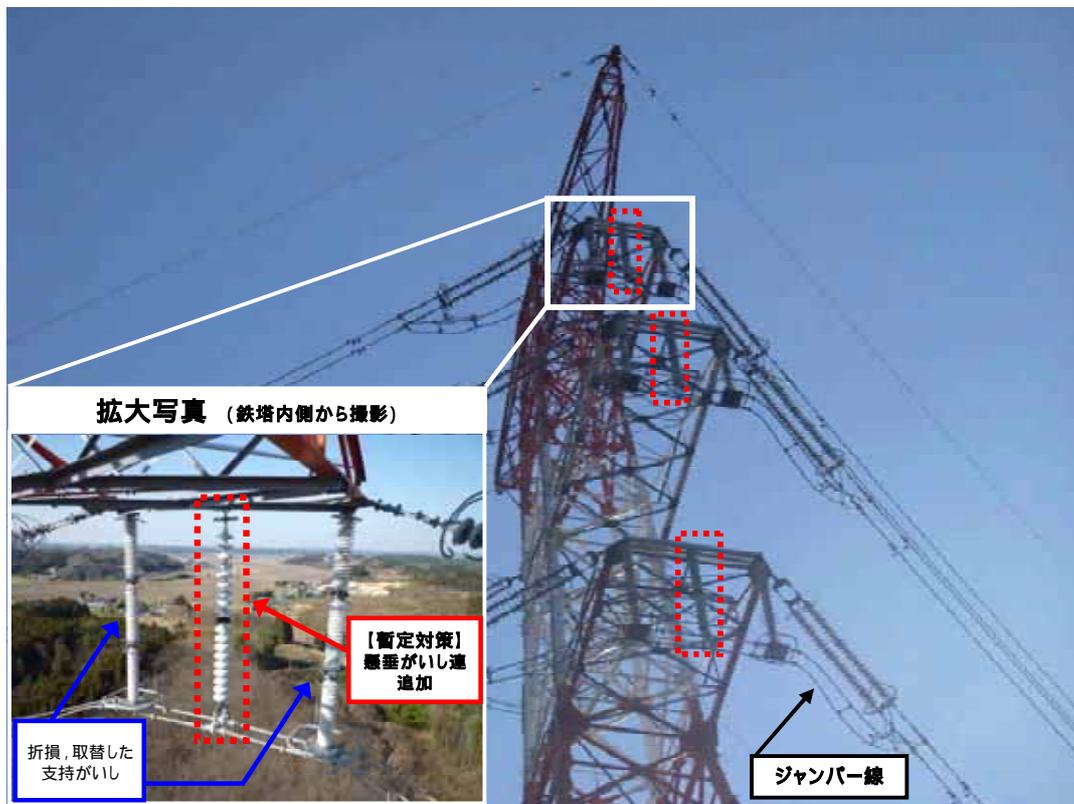
超高压送電設備^{*5}では、支持がいし^{*6}が折損し電気事故が発生していることから、この折損箇所への暫定対策として、懸垂がいし連^{*7}を追加することで電気事故を防止する対策を行っております。今後は、恒久的な対策として折損の可能性がないV字形の懸垂がいし連^{*8}に取り替える計画とします。(平成23年7月頃目途)

支持がいし折損の暫定対策写真（懸垂がいし連の追加）

| 機器名 | 項目 | 対策内容 | 対象設備および実施状況 |
|---|---|---|---|
| 送電線路 | 支持がいし折損時の電線落下防止対策としての懸垂がいし連の暫定設置 | 27万V送電線路で、今回、支持がいしが折損した個所に、懸垂がいし連1連を追加する。 | (対象設備) 27万V送電線路で、今回、支持がいしが折損した個所 (実施時期) 本年4月実施済み |

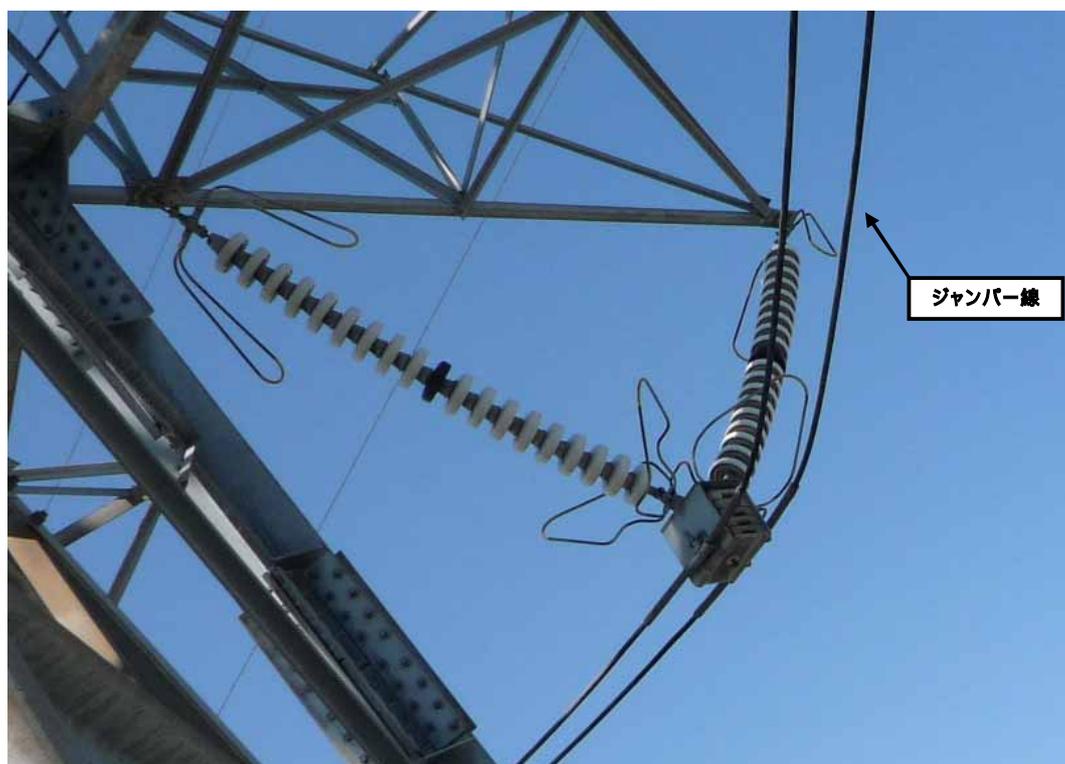
支持がいし折損の恒久対策のイメージ（V字形の懸垂がいし連への取替）

| 機器名 | 項目 | 対策内容 | 対象設備および実施状況 |
|---|---|---|---|
| | V字形の懸垂がいし連による電線(ジャンパー線)把持方式への変更 | 今回、支持がいしが折損した個所について、恒久対策として、鉄塔上での電線把持方式を構造的に折損の生じないV字形の懸垂がいし連による電線(ジャンパー線)把持へと変更する。 | (対象設備) 27万V送電線路で、今回、支持がいしが折損した個所(上記、暫定対策実施個所) (実施時期) 本年7月中 |

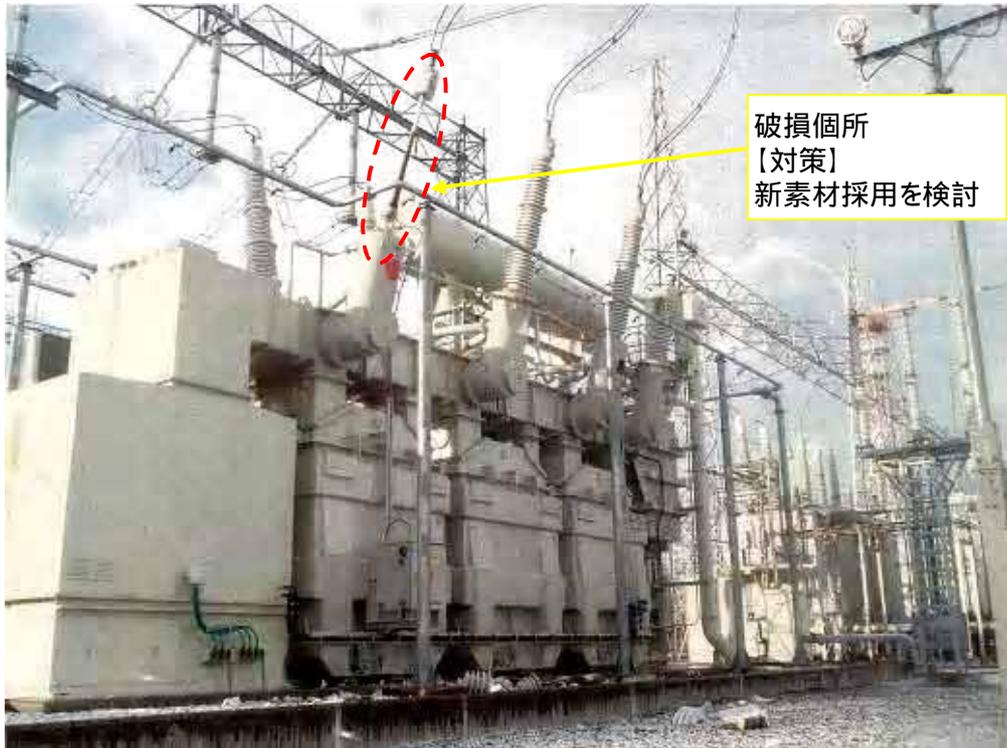
変圧器 70台（ブッシング損傷・漏油，ラジエータからの漏油，基礎ボルト折損ほか）

変圧器ブッシング破損

| 機器名 | 項目 | 対策内容 | 対象設備および実施状況 |
|---|---|--|--|
| 変圧器 | 予備ブッシングの配置 | 今後の大規模地震を考慮し、27万Vおよび15万V用変圧器の予備ブッシングを追加配備する。 | (対象設備) 27万V用を6台分程度、15万V用を10台分程度の追加配備 (実施時期) 本年8月以降 |
| | 新素材ブッシングの採用検討 | 軽量かつ衝撃に強い新素材ブッシングの採用に向け検討を加速する。 | (対象設備) 15万V用変圧器ブッシング (実施時期) 来年度以降採用(本年度検討) |

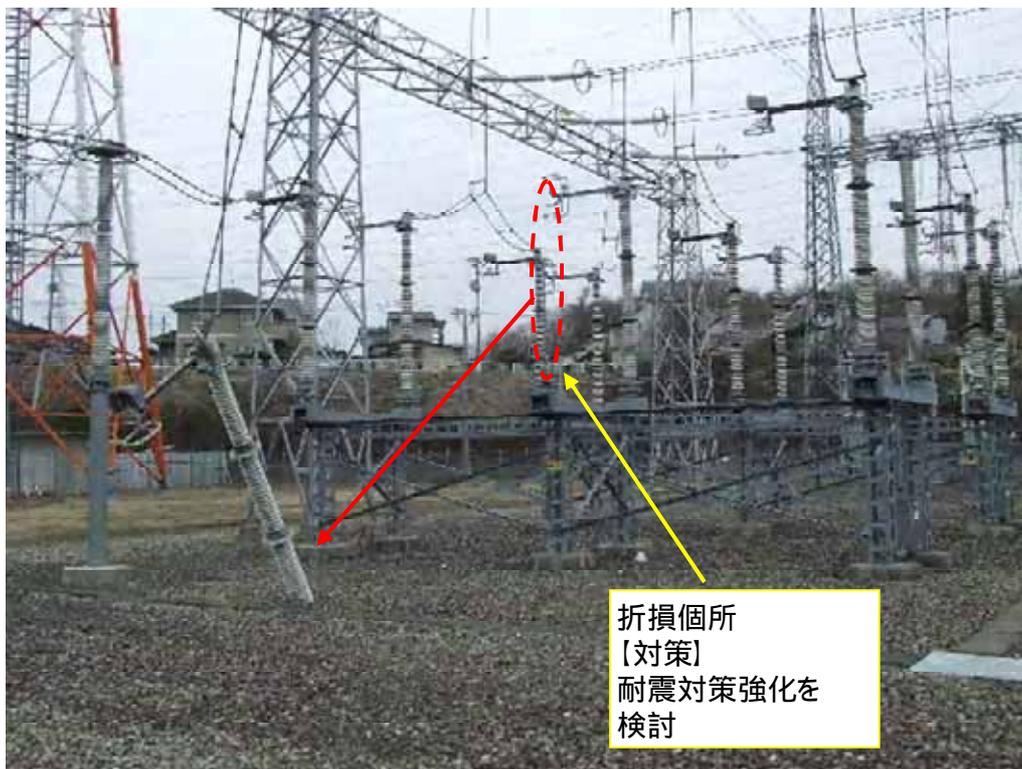
断路器 179台（支持がいし折損，ブレード変形ほか）

断路器がいし折損

| 機器名 | 項目 | 対策内容 | 対象設備および実施状況 |
|---|---|--|--|
| 断路器 | 予備がいし・導電部の配置 | 今後の大規模地震を考慮し、断路器用予備がいしおよび導電部を追加配備する。 | (対象設備) 15万V以上の断路器用のがいしおよび導電部を追加配備 (実施時期) 本年8月以降 |
| | 高強度がいし採用拡大 | 断路器の支持がいしへの高強度がいしの採用を拡大する。 | (対象設備) 15万V以上の断路器 (実施時期) 来年度以降採用(本年度拡大範囲検討) |

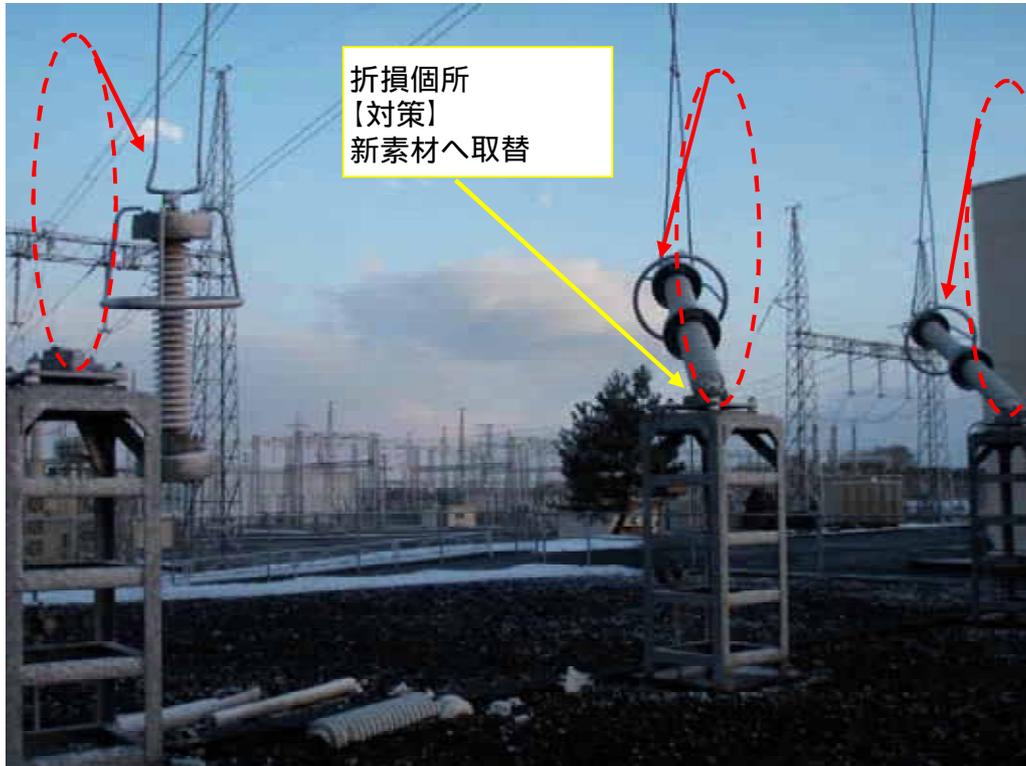
その他機器（避雷器損傷，計器用変圧器がいし損傷ほか）

避雷器がいし折損

| 機器名 | 項目 | 対策内容 | 対象設備および実施状況 |
|---|---|--|--|
| 避雷器 | 新素材がいし採用拡大 | 軽量かつ衝撃に強い新素材がいし形の採用を拡大する。 | (対象設備) 15万V以上の避雷器 (実施状況) 重要変電所の弱点個所は対策済。その他個所へ順次採用拡大。(本年5月以降) |

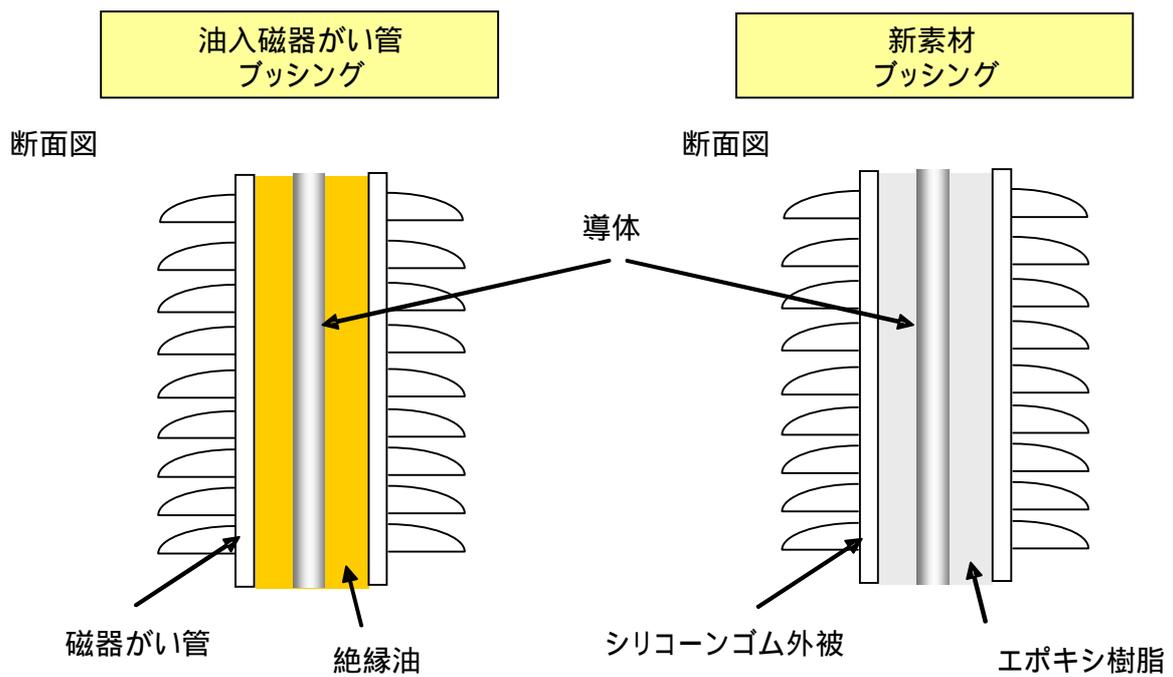
変圧器ブッシングの比較

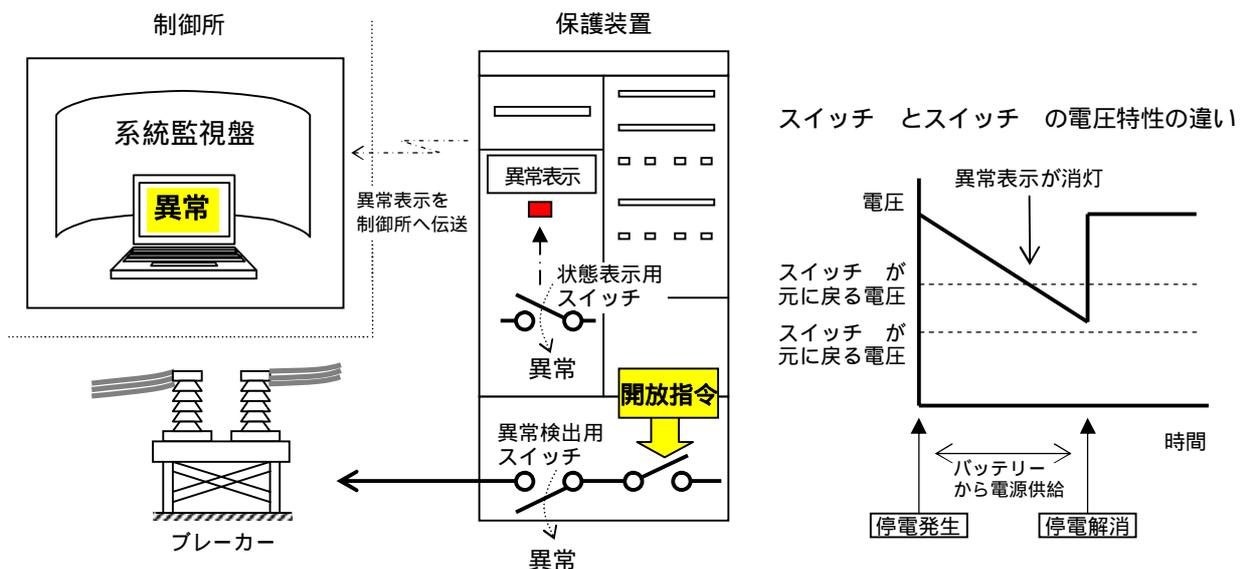
当該保護装置は、3月11日の地震による北部と南西部の系統分離時、周波数の大きな変化を検知し、機能を停止した状態（以下「異常状態」という。）となり、装置の設置されている変電所と監視制御を行う制御所にそれぞれ異常が表示された。その後、広域停電の継続に伴い、変電所の所内電源喪失によりバッテリーを電源とする保護装置の直流電圧が低下し「異常表示」が消灯したものの、装置の異常は継続しており、保護装置の状態を示す表示と実際の状態に不一致が生じ4月7日まで継続した。

保護装置の電源は所内電源喪失時にはバッテリーから供給されるが、今回のように長時間の停電によりバッテリーの電圧が徐々に低下していった場合、保護装置の状態を示すスイッチと保護装置の異常を検出するスイッチが元に戻る電圧特性に違いがあったため、電圧が一定以下に低下した際に「異常表示」のみが消灯したものの。

送電線保護装置の異常状態と異常表示のイメージ図

当面の対策としては、今後、一旦保護装置の異常が表示された場合、その後、異常表示が消灯した場合であっても保護装置の状態を確認することとしている。

恒久的な対策としては、同形装置について、保護装置の異常状態が継続している間、異常状態を示す表示も継続するよう回路構成を見直す。なお、今回対象となった当該装置を優先し、23年中に全ての同形装置について対策を完了する予定である。
