## 水車発電機 概略図

## 水車軸受温度上昇原因

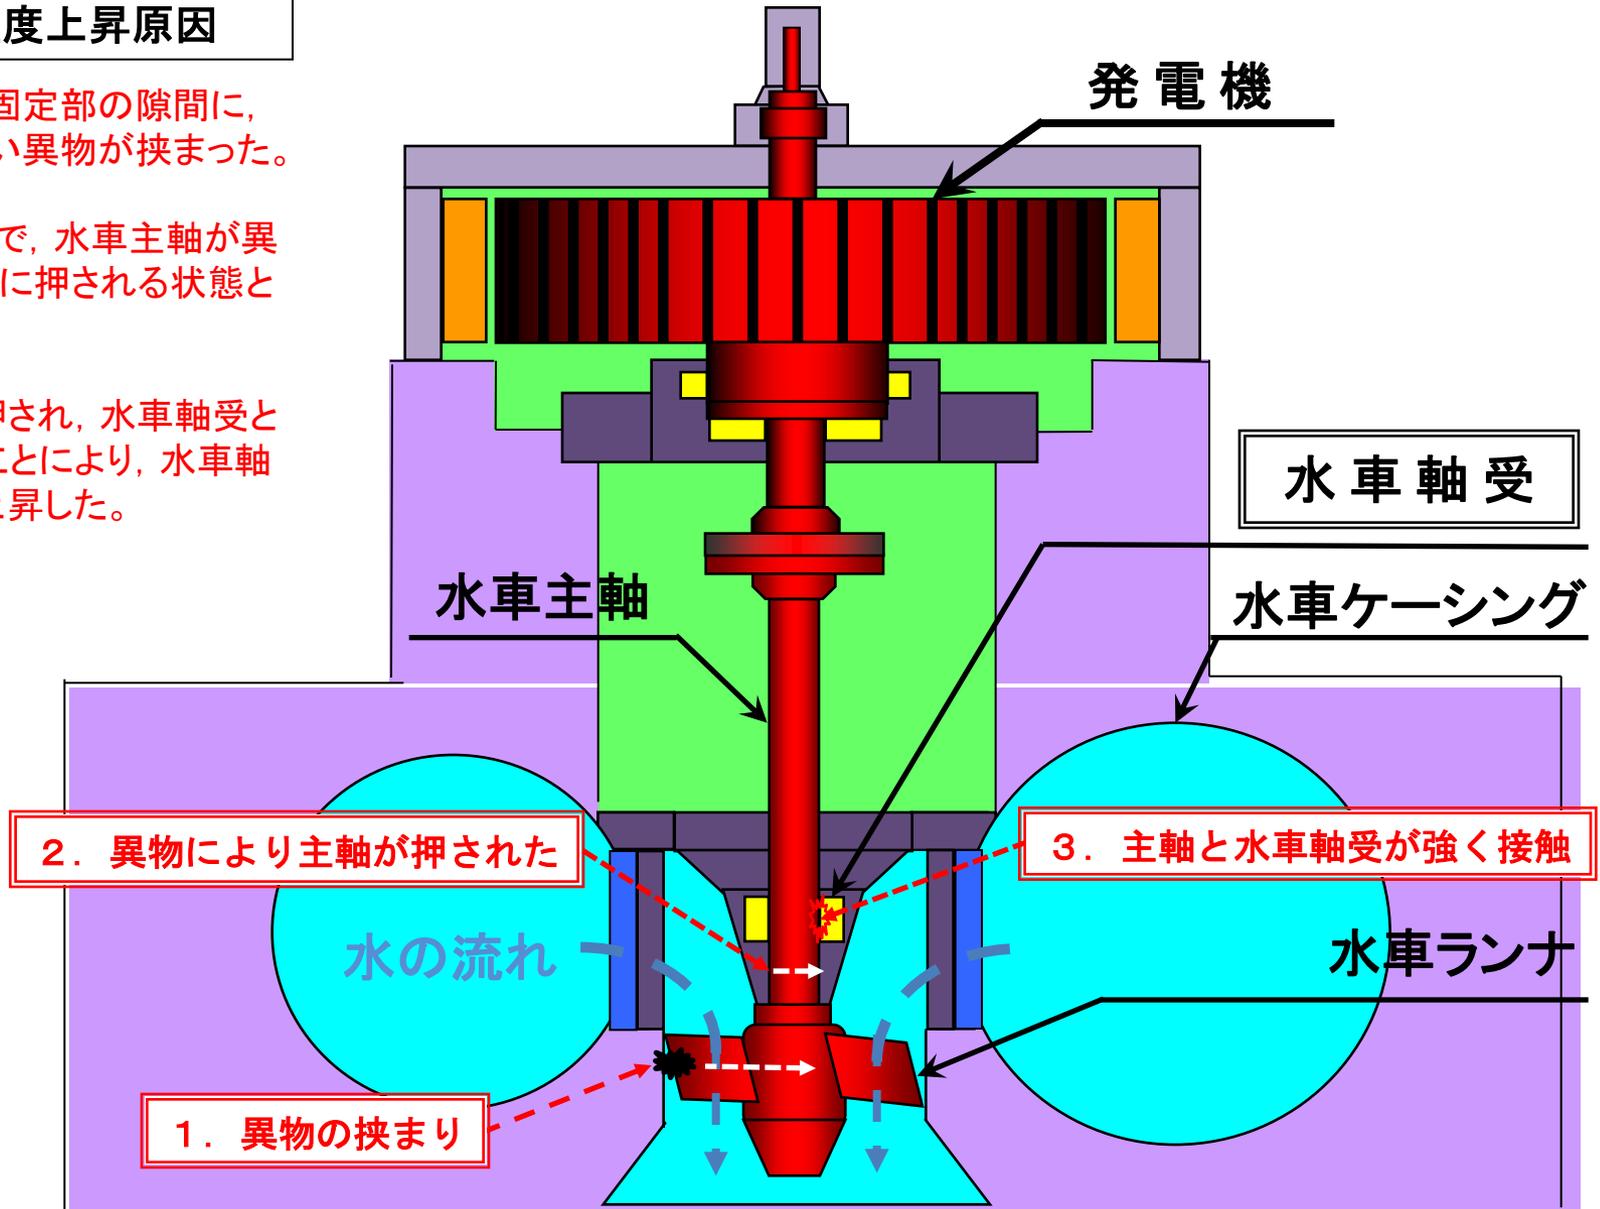
1. 水車ランナと固定部の隙間に、隙間より大きい異物が挟まった。
2. 異物の挟まりで、水車主軸が異物と反対方向に押される状態となった。
3. 水車主軸が押され、水車軸受と強く接触したことにより、水車軸受の温度が上昇した。
