## 女川原子力発電所 1 号機第 1 5 回定期検査主要機器点検情報

(平成 1 4 年 1 2 月分)

1. 件 名 : 原子炉圧力容器ノズル改造工事中の水の漏えいについて
2. 月 日 : 平成 1 4 年 1 2 月 1 4 日 (土) ( 発生 発見 確認 )
3. 場 所 : 原子炉建屋
4. 設 備 : 原子炉圧力容器ノズル  
原子炉水位の計装用配管が原子炉圧力容器に接続されている部分であり、応力腐食割れに対して優れた材料への取替え工事を行っております。
5. 所 見 :
  - ・ 原子炉圧力容器ノズル改造工事を実施中のところ、1 2 月 1 4 日 1 8 時 3 5 分頃に原子炉圧力容器のノズル (N 1 6 B) より、原子炉格納容器内に水が漏えいしていることを確認しました。漏えいを停止させるため、ノズルの外部よりゴム閉止栓を取り付け、2 0 時 2 0 分頃に漏えいが停止したことを確認しました。  
なお、漏えいした水は原子炉格納容器床ドレンサンプに収集された後、放射性液体廃棄物処理系に移送され処理されました。
  - ・ 当該ノズルの改造工事を行うために、原子炉圧力容器内側に取り付けていた遮水装置内の監視用カメラ本体が水压により下方に移動したことによって隙間が生じ、遮水機能が低下したため漏えいしたものと推定されます。
  - ・ カメラ本体の下端に受け架台を新設しカメラが下方に移動しないように固定し、工事を再開しました。
  - ・ 本事象による外部への放射能の影響はありません。

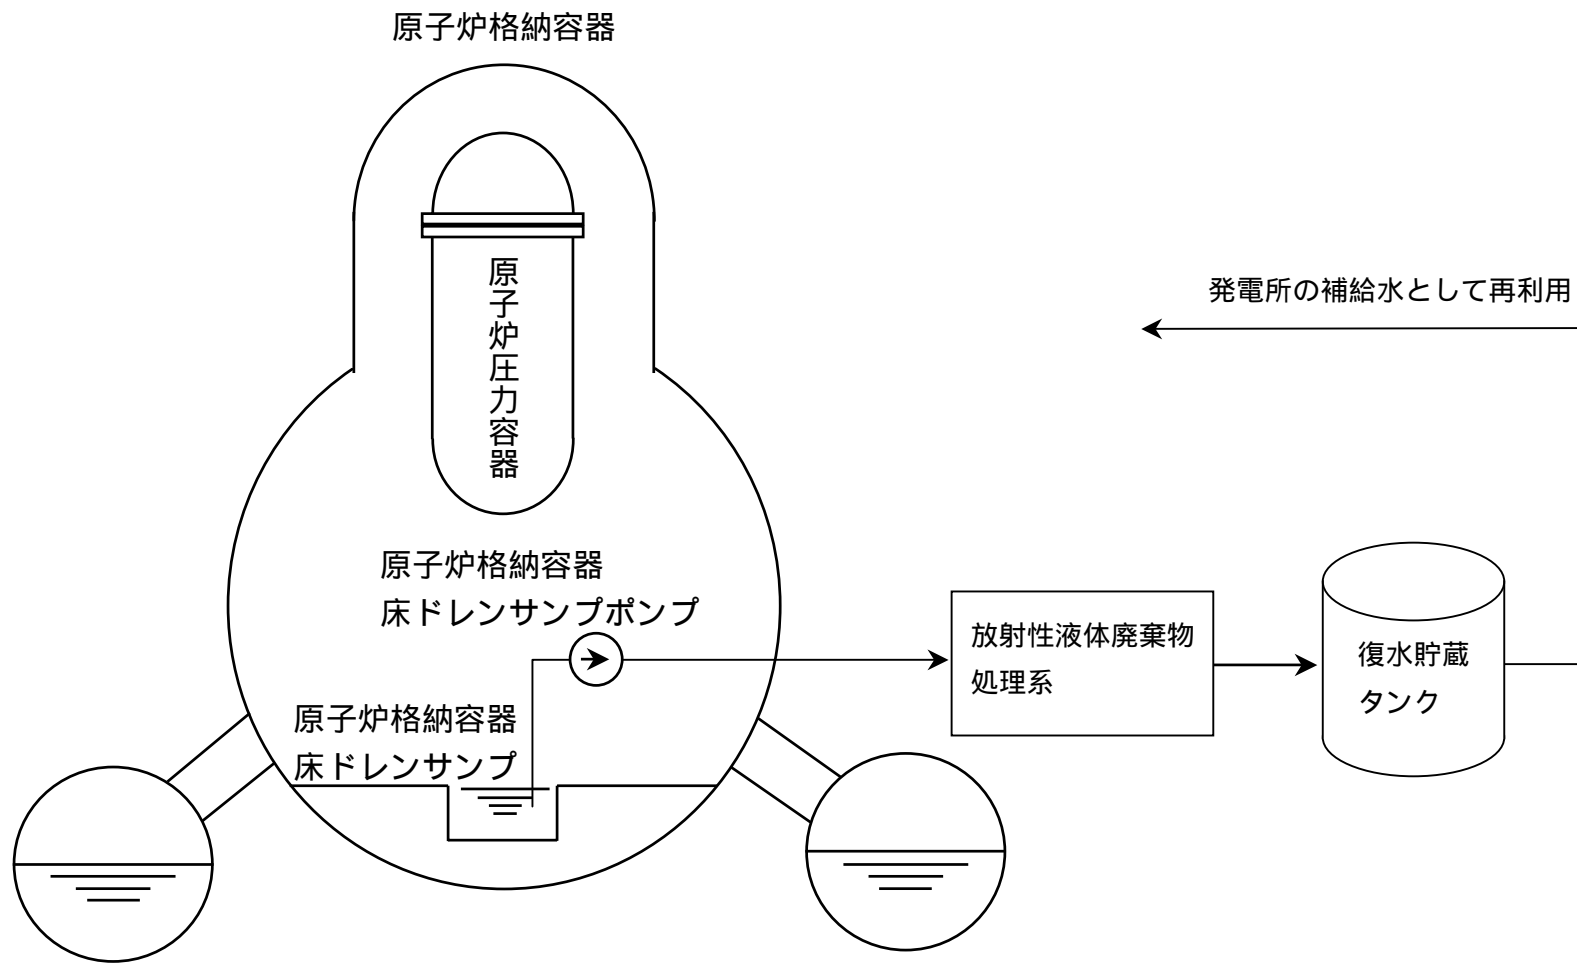
原子炉格納容器床ドレン系

- ・ 漏えい量は約  $10\text{ m}^3$  で、漏えいした水の放射エネルギーは約  $1.7 \times 10^6\text{ Bq}$  です。なお、全ての燃料は原子炉から取り出されており、また、漏えいした水の放射能濃度は通常運転中の炉水の  $3000$  分の  $1$  程度です。
- ・ この件に関しては国に対して内容を報告済みです。
