女川原子力発電所1号機 原子炉再循環配管 概要図

女川原子力発電所1号機 原子炉再循環配管 傷の点検結果一覧表  
(第12回,第14回定期検査時に確認された傷の兆候の点検結果)

**女川原子力発電所1号機 原子炉再循環配管 超音波探傷検査結果一覧表**  
**(第15回定期検査において新たに発見された傷の兆候)**

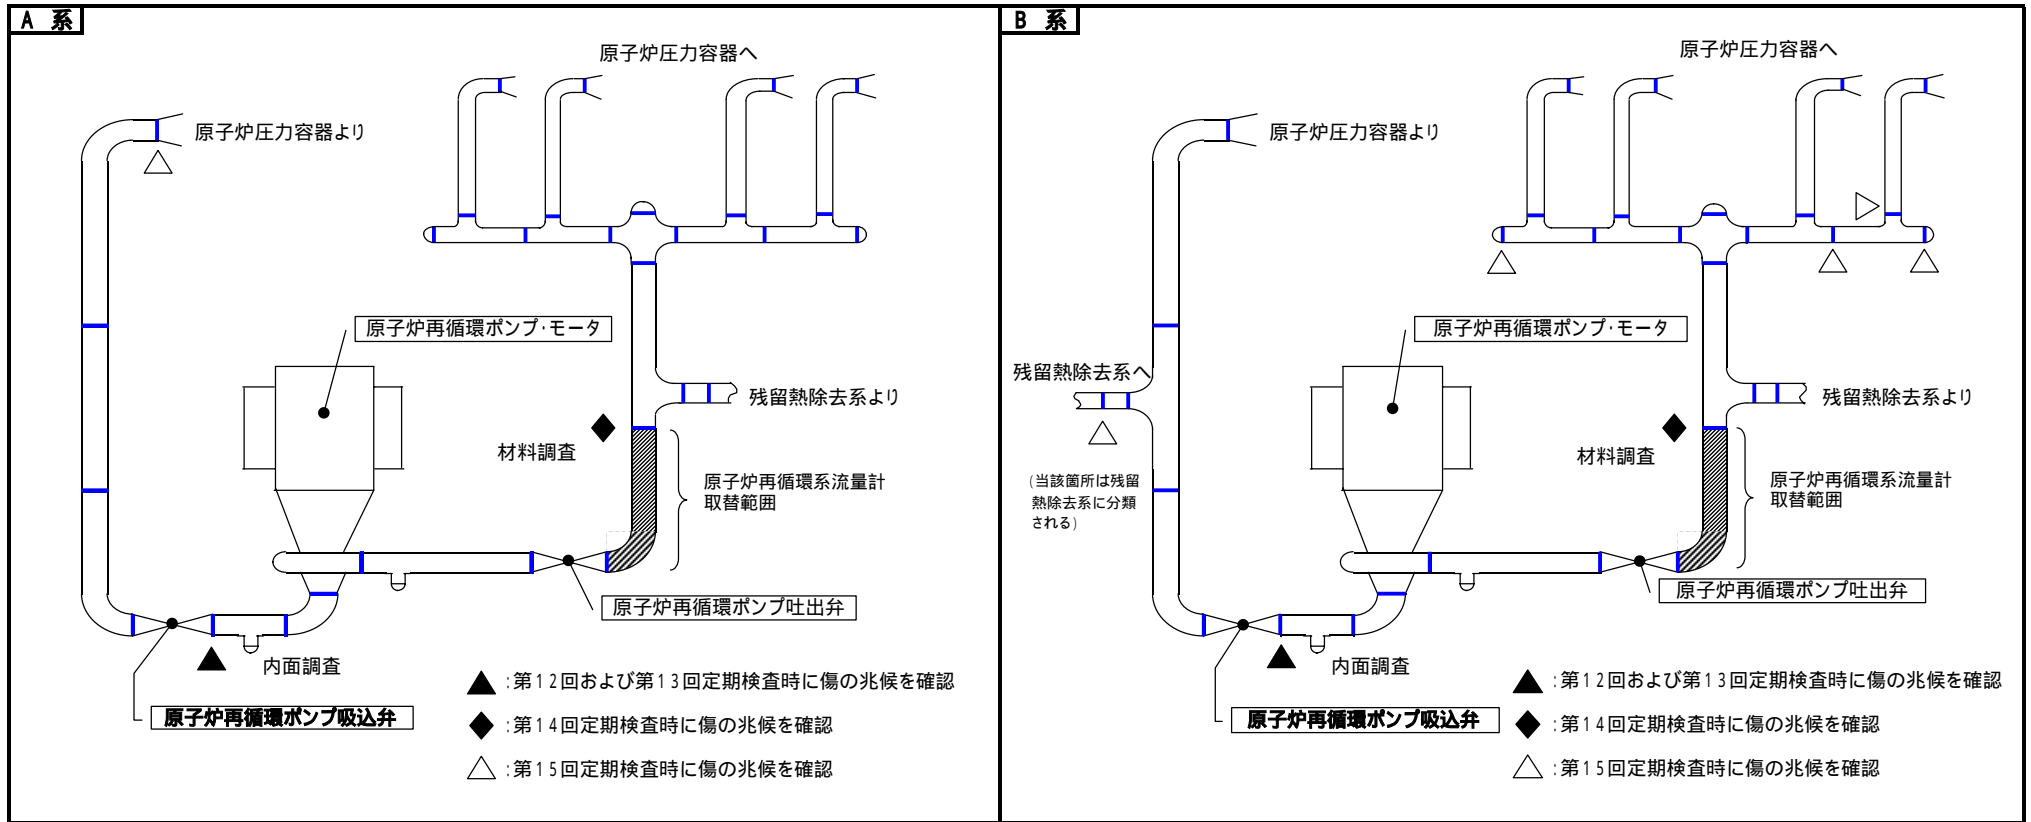
注: ~ は、溶接継手番号を示す。
