女川原子力発電所 1 号機第 1 5 回定期検査主要機器点検情報

(平成 1 5 年 1 月分)

1 . 件 名 : 原子炉建屋換気空調系電気回路の継電器のアーキ痕跡について

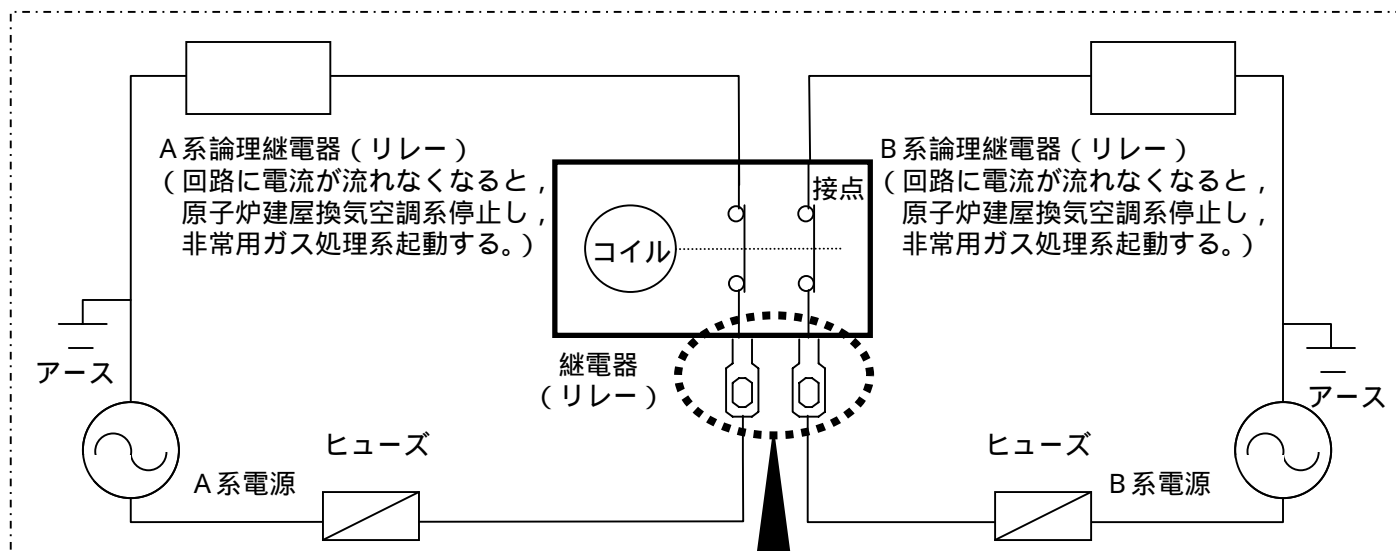
原子炉建屋換気空調系電気回路図

5 . 所 見 : ・平成 14 年 6 月 5 日に原子炉建屋換気空調系電気回路のヒューズ切れが発生しましたが、当該回路を点検したところ、問題のないことが確認されたことから当該ヒューズを新品に取替えました。

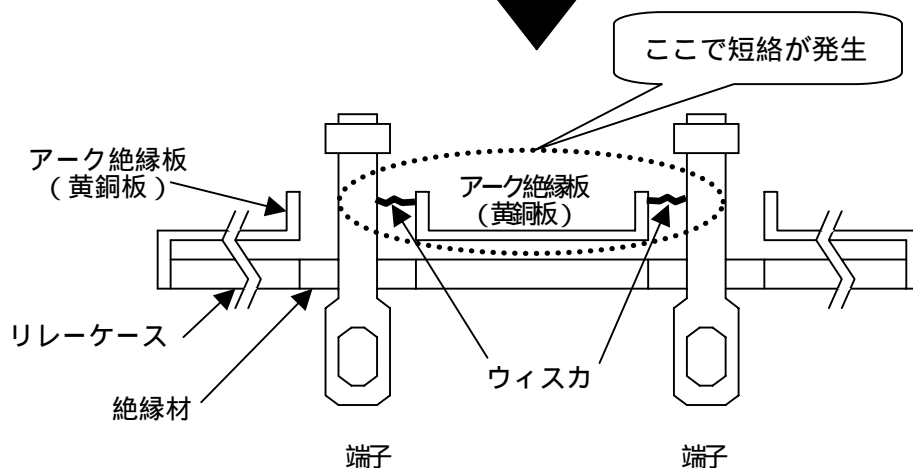
短絡事象の推定概要図

・第 15 回定期検査において、当該回路の点検調査を行ったところ、当該回路に使用されている継電器(リレー)の端子部分にアーキが発生した痕跡が確認されました。

・この痕跡は端子部分のメッキ材金属がヒゲ状に成長(ウィスカ現象)し、端子部分で短絡が発生したことによるものと推定されました。

・この短絡により当該回路のヒューズが切れたものと推定されました。

- ・再発防止対策として、当該端子部分をウイスカ現象が発生しにくい材料で処理し、また、端子間に樹脂製の隔壁を設けた絶縁性の高い継電器(リレー)に取替えます。
- ・また念のため、女川 2・3 号機も含め、重要機器の動作電気回路に使用している当該継電器(リレー)と同じ型式のものを至近の定期検査時に取替える予定です。
