女川原子力発電所 1 号機 炉心シュラウド中間部リングおよび下部リングのひびについて

1. 事象の概要

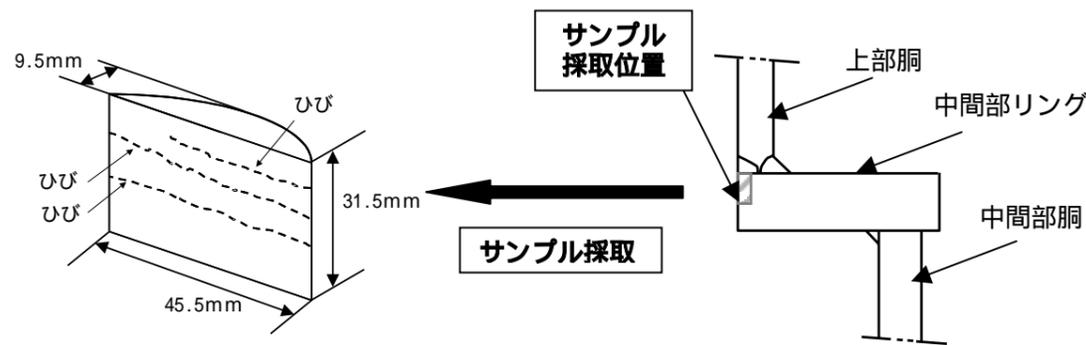
図 1 サンプル採取位置

中間部リングおよび下部リングにひびが発生した原因について、中間部リングのひびの一部をサンプル採取し(図 1 参照)調査を行った結果、以下のことが確認されたことから、ひびの発生原因は応力腐食割れの可能性が高いと推定される。

- a. サンプルの断面・破面を調査した結果、表層部には粒内割れが観察され、内部では粒界割れが観察された。
- b. 材料成分は J I S 規格を満足している。
- c. 腐食や浸食の痕跡がない。
- d. 疲労による破面は認められなかった。

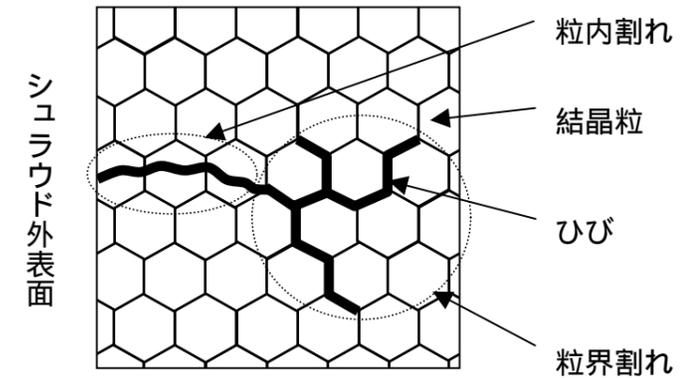
図 2 応力腐食割れの進展イメージ

原因調査結果から、以下の条件が重なり、表層部に粒内型応力腐食割れが発生し、さらに表層部の粒内割れを起点として粒界型応力腐食割れへ進展したものと推定される。

- a. 製造時の機械加工による表層部の硬化
- b. 溶接部近傍の外表面の引張り残留応力
- c. 通常運転中の原子炉水の溶存酸素濃度

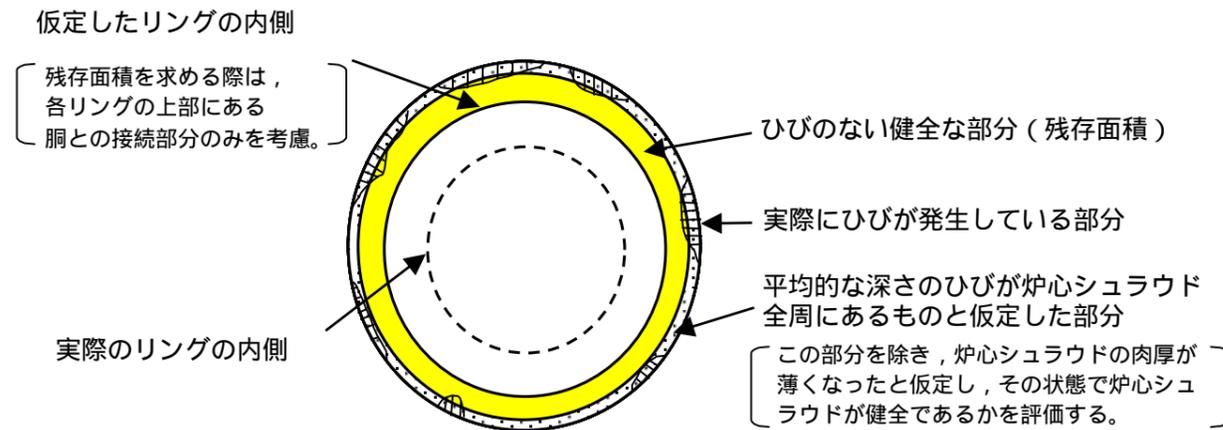
図3 炉心シュラウド断面図(イメージ)

大小さまざまな深さのひびが有ることから、ひびの平均的な深さを算出し、ひびが確認されない箇所も含めて、その平均的な深さのひびが炉心シュラウドの全周にあるものと仮定した(図3参照)。また、リングの板厚は、シュラウド胴部板厚と同じものと仮定し、実際の板厚よりも薄いものと仮定した。その仮定の下で、ひびのない健全な部分の面積(残存面積)を求めた。

その結果、中間部リングの現在の残存面積は必要残存面積の約1.1倍を有し、また、下部リングについては、約4倍を有していることから、炉心シュラウドの構造上の必要な強度を確保していると評価した。(表1参照)

今後、ひびの影響が十分小さく問題とならない期間内に炉心シュラウドの再点検、または補修を行うこととする。
