女川原子力発電所 1 号機再循環配管の材料サンプル調査結果について

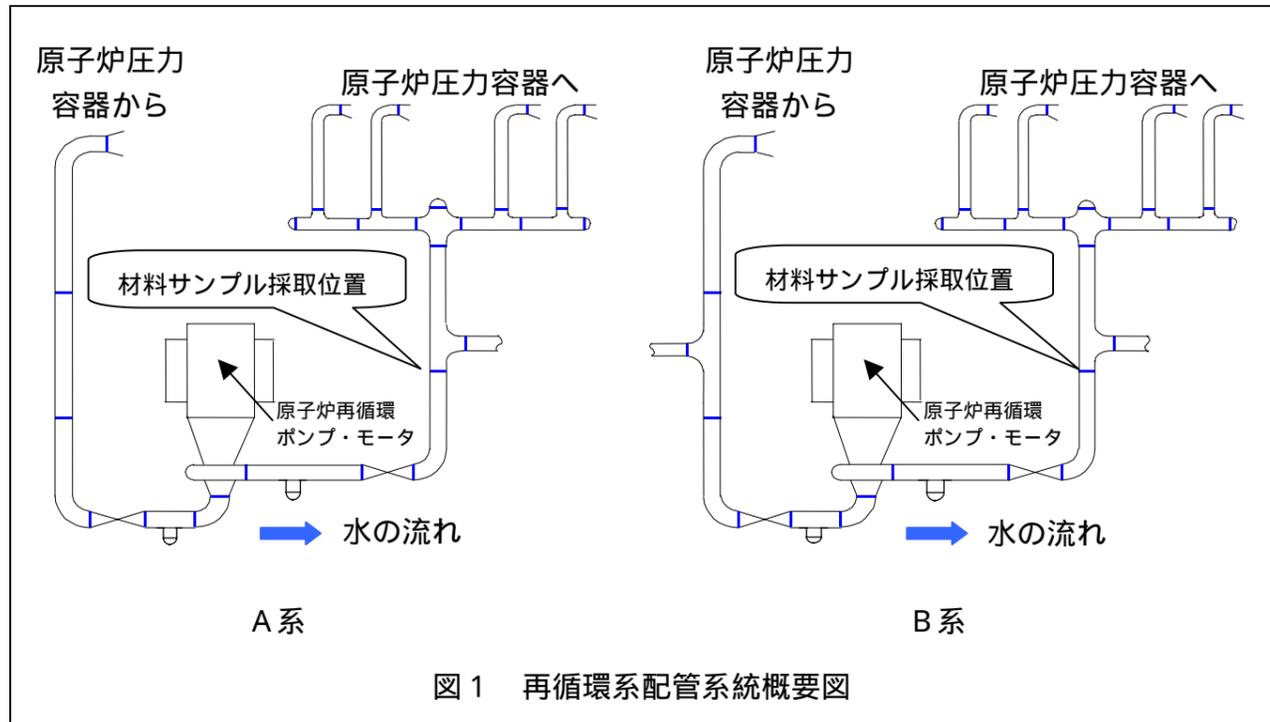
図 1 再循環系配管系統概要図

ひび発生の原因を究明するため、ひびが認められた当該配管のうち、代表部位から材料サンプルを採取し、調査を行った。(図 - 1 参照)
