女川原子力発電所 3号機第 1 回定期検査主要機器点検情報

(平成 15 年 3 月分)

No. 2

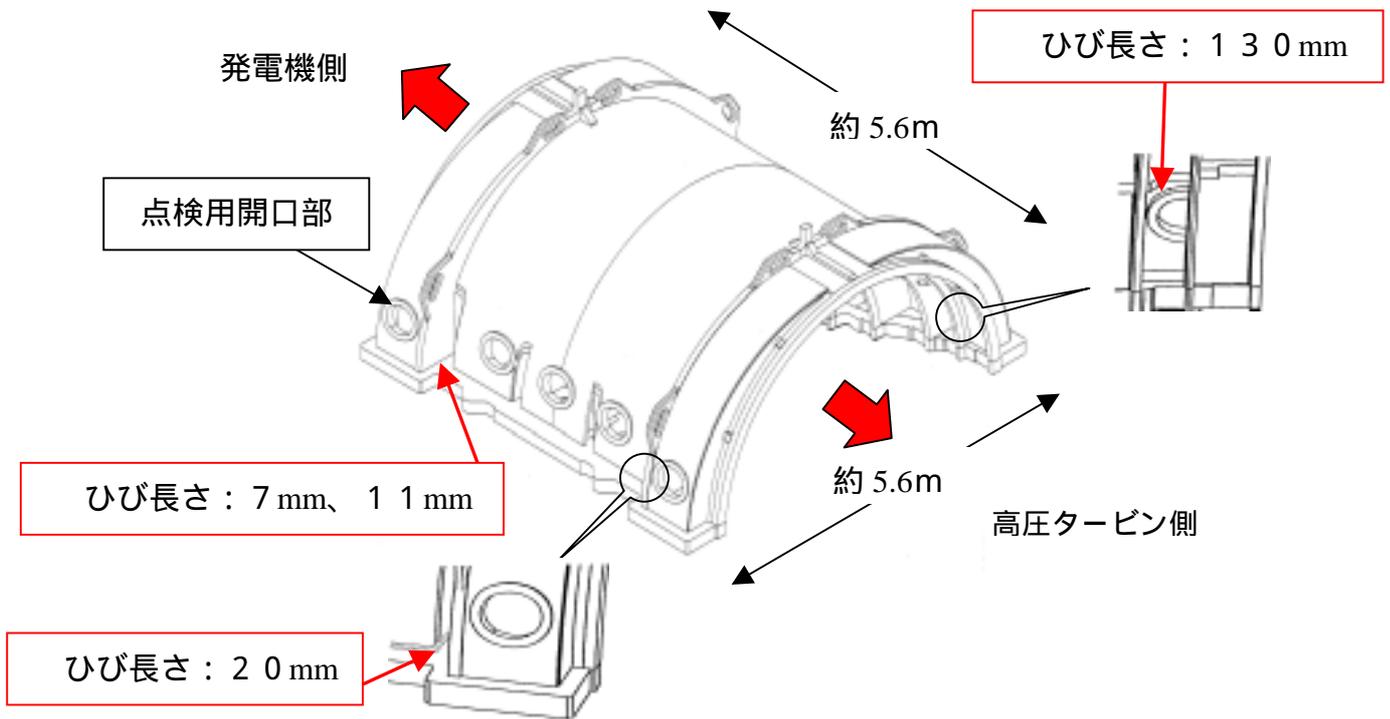
(1) 低圧内部車室 (上側) ひび位置図 (A系)

1. 件 名： 低圧タービン (A) 内部車室の溶接部のひびについて
2. 月 日： 平成 15 年 3 月 14 日 (金) (発生 発見 確認)
3. 場 所： タービン建屋
4. 設 備： 蒸気タービン設備
原子炉で発生した蒸気でタービンを回して発電する設備です。
蒸気タービン設備は、高圧タービン 1 台と低圧タービン 2 台で構成されています。
5. 所 見：
 - ・ 蒸気タービン開放検査において、液体浸透探傷検査を行ったところ、低圧タービン (A) の内側の車室の 4 箇所の溶接部に 5 個のひび (長さ約 7 mm ~ 約 130 mm) が認められました。
 - ・ ひびのあった溶接部については、ひびを除去した後、液体浸透探傷検査によりひびが完全に除去されていることを確認しました。なお、3 月 19 日に国の蒸気タービン開放検査を受検済みです。
 - ・ ひびが認められた部位は、いずれも外側および内側の両面から溶接しており、片側の溶接線の一部を取り除いたとしても、十分に必要な強度を満足していることから、蒸気タービンの健全性に影響をおよぼすものではありません。なお、内部車室は、外部車室で覆われており、内部車室のひびにより、蒸気が外部に漏れる事はありません。
