# 女川原子力発電所2号機 原子炉再循環配管概要図

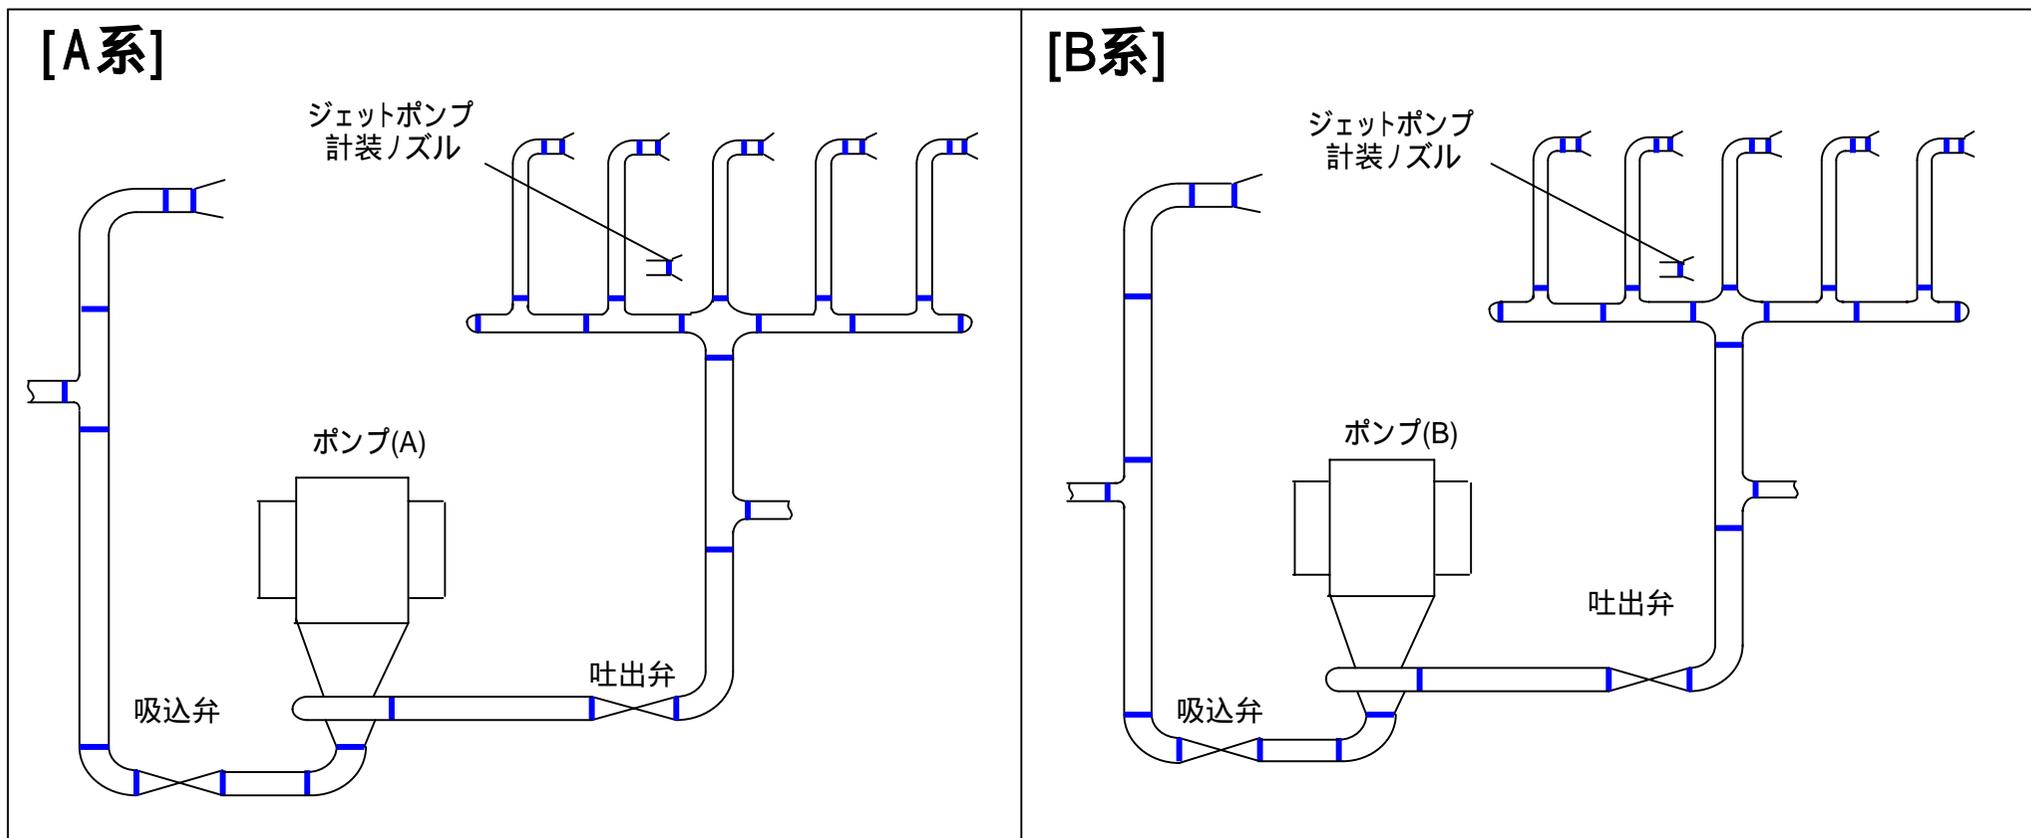
: ひびの兆候が確認された溶接継手部  
 溶接継手番号 : 6月23日に確認したひびの兆候  
 (6月24日お知らせ済み)  
 溶接継手番号 : 今回確認したひびの兆候
