2. 女川原子力発電所第1号機 タービン制御系誤信号による原子炉自動停止

(1) 事象の概要

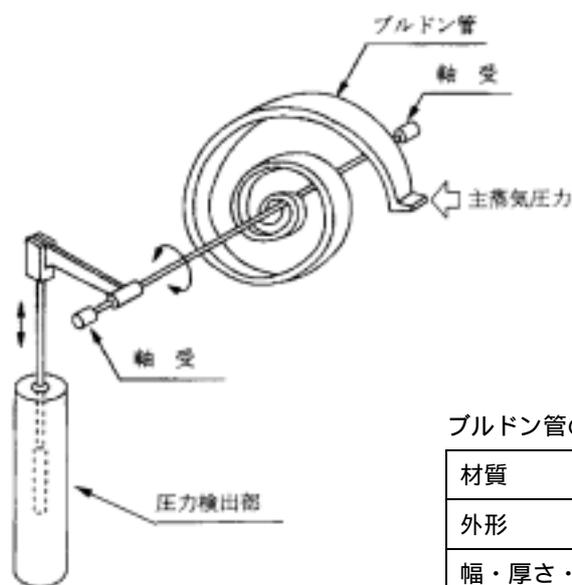
ブルドン管の材質・寸法

その後の原因調査において、主蒸気圧力検出器のブルドン管に亀裂が発生しているのが確認された。原因推定のために行った疲労試験等の結果から、発電所の運転に伴って発生する主蒸気圧力の変動等による疲労によって亀裂が発生したものと推定した。

材質	ニッケル銅合金
外形	約 60mm 渦巻状
幅・厚さ・肉厚	幅：約 10mm , 厚さ：約 2mm , 肉厚：約 0.7mm
