## 女川原子力発電所第2号機の手動停止の原因と対策について

平成8年1月5日  
東北電力株式会社

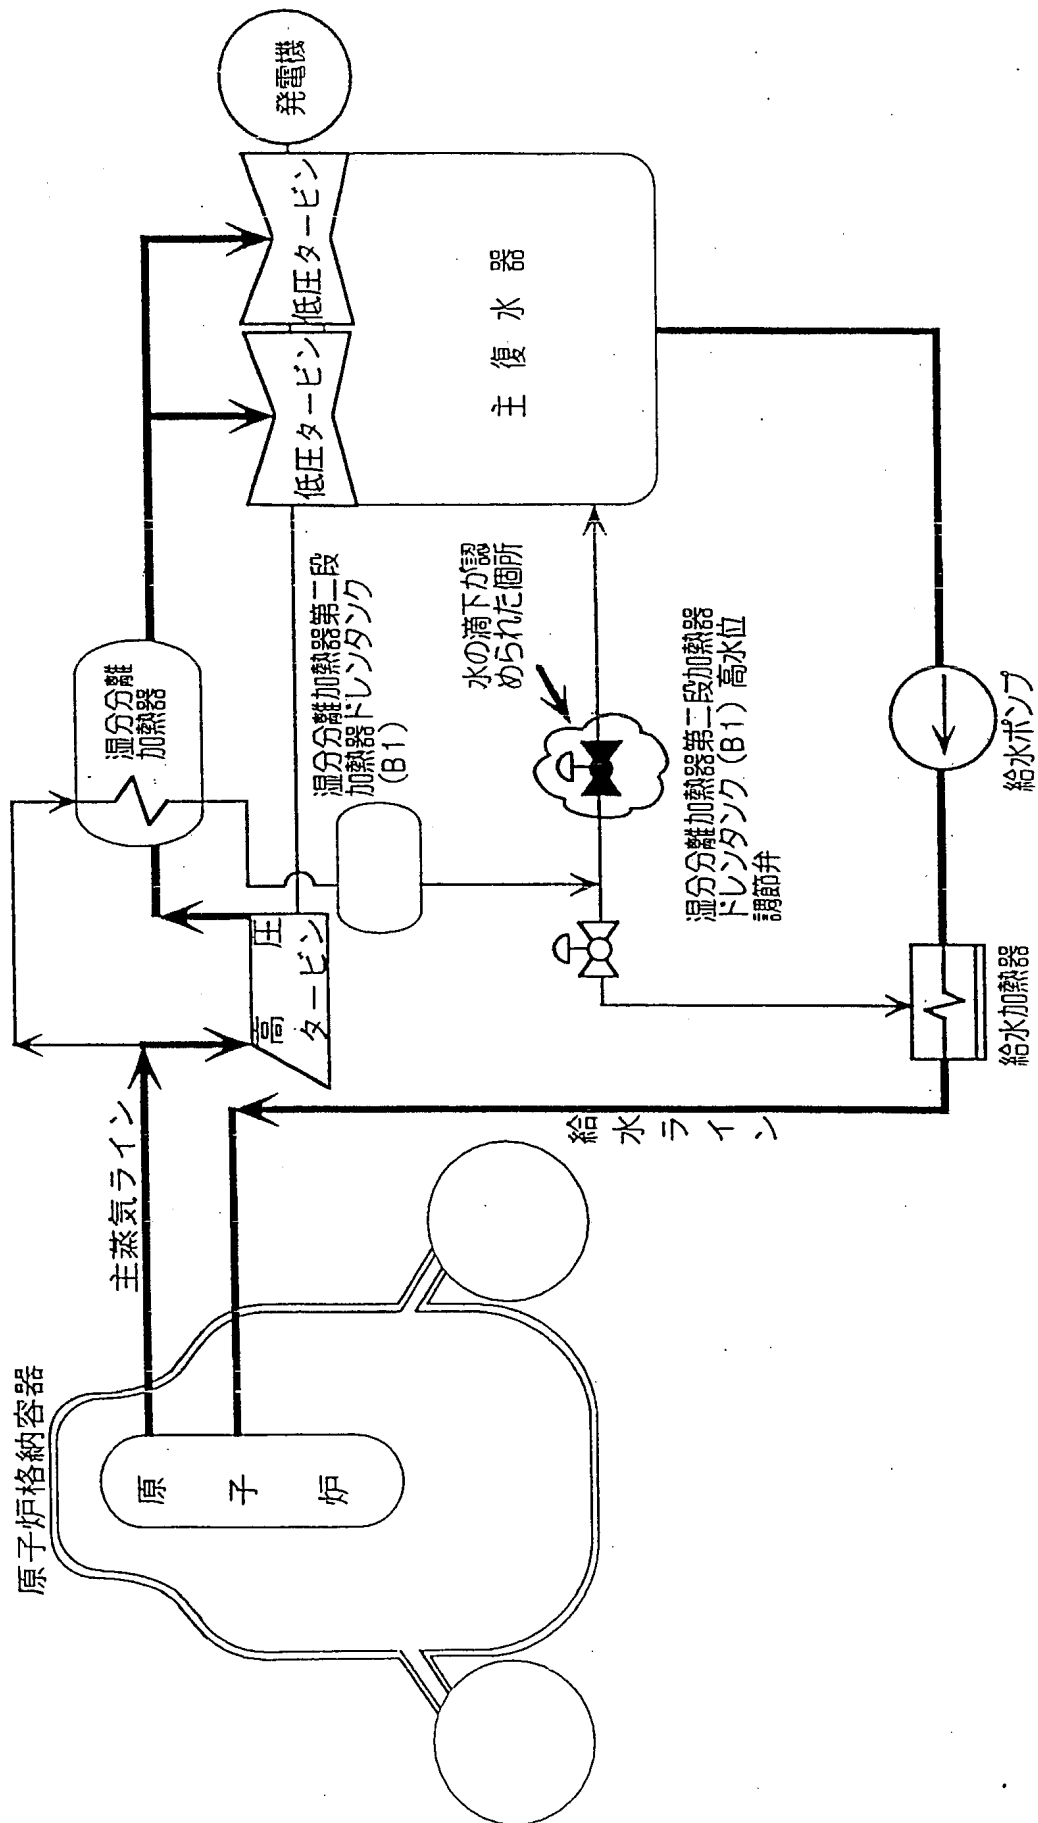
主配管系統図

当社女川原子力発電所第2号機（沸騰水型軽水炉、定格出力：82万5千kW）は、定格出力で運転中のところ、平成7年12月24日18時15分頃、湿分分離加熱器第2段加熱器ドレンタンク（B1）高水位調節弁付近から水の滴下が認められました。

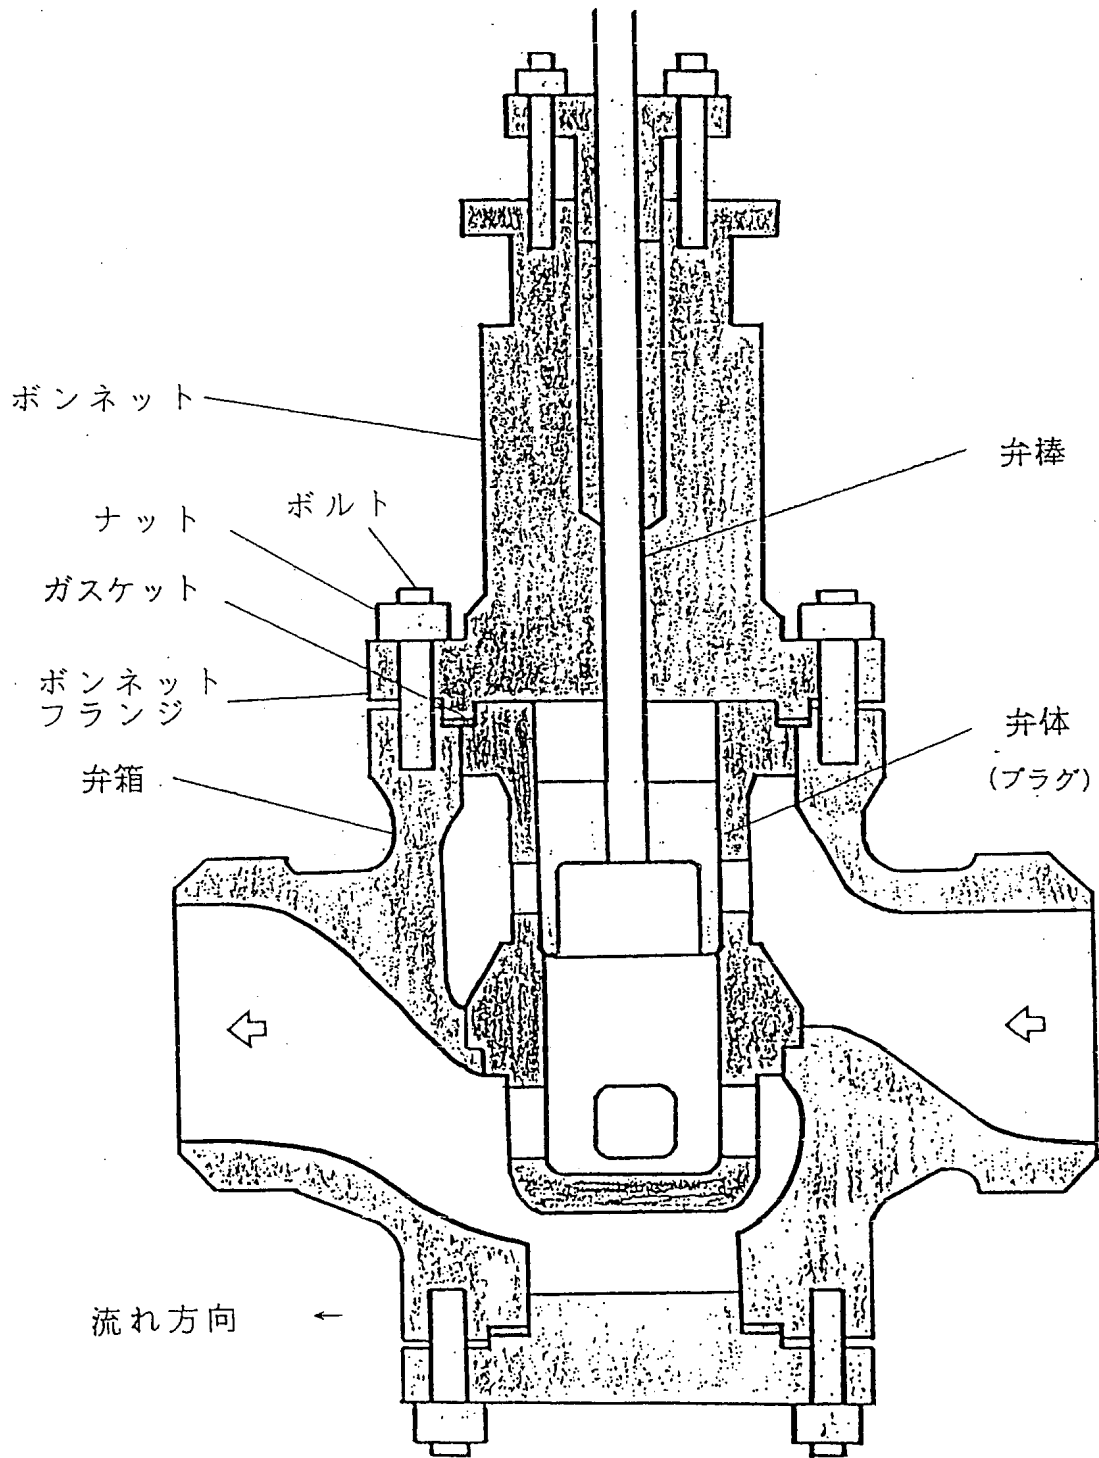
# 調節弁概略図

点検の結果、当該弁ボンネットフランジ部からの漏えいが確認されました。

原因調査の結果、漏えいの原因は、当該弁の製作過程においてボンネットフランジ部のボルトの締め付けトルクが不足していたこと等によるものと推定いたしました。

このため、当該ボルトの締め付けトルクを適正とするとともに、ボルトの締め付けトルク管理の徹底を図ることといたしました。
