女川原子力発電所

第 1 号機

第 1 5 回 定期検査・自主点検報告書

平成 1 5 年 9 月

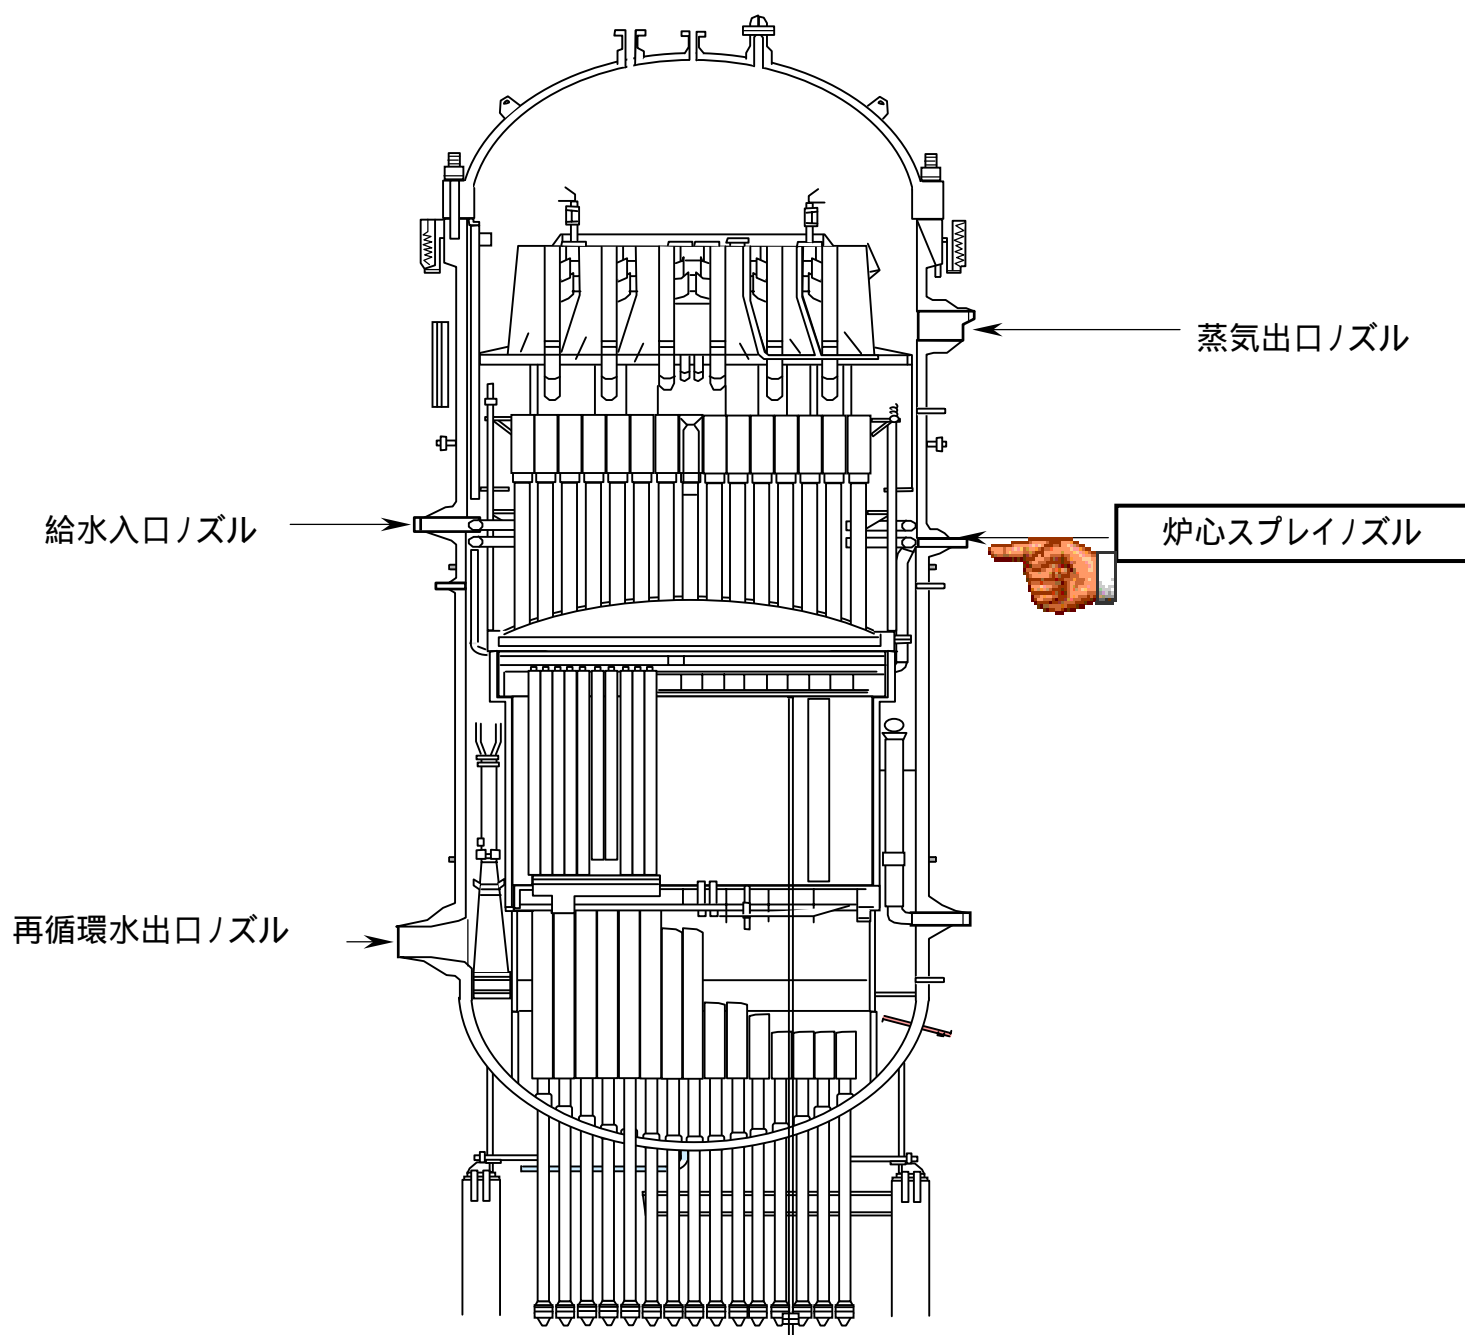
# 原子炉压力容器概要図

5. 所 見: ・原子炉圧力容器の配管取付け部 (ノズル) 一部取替え作業において、炉心スプレイ系<sup>注1</sup>ノズル部の取替えまたは削り取る部分を確認していたところ、6 箇所のひび (長さ約 3 ～ 25 mm) が発見されました。ひびの深さは最大で約 9.7 mm でした。

・調査の結果、ひびの原因は応力腐食割れ<sup>注2</sup>であると確認されました。

・ノズル部の厚さは通常 25 mm であり、ノズルの強度上必要な厚さは 7.2 mm であることから、ひびの深さ最大 9.7 mm を考慮しても、安全上直ちに問題となるものではありません<sup>注3</sup>。

・今回の作業は、応力腐食割れに対して優れた材料で一部取替えするもので、ひびが確認された箇所はその取替えまたは削り取る部分であることから、計画どおり作業を継続することとしました。

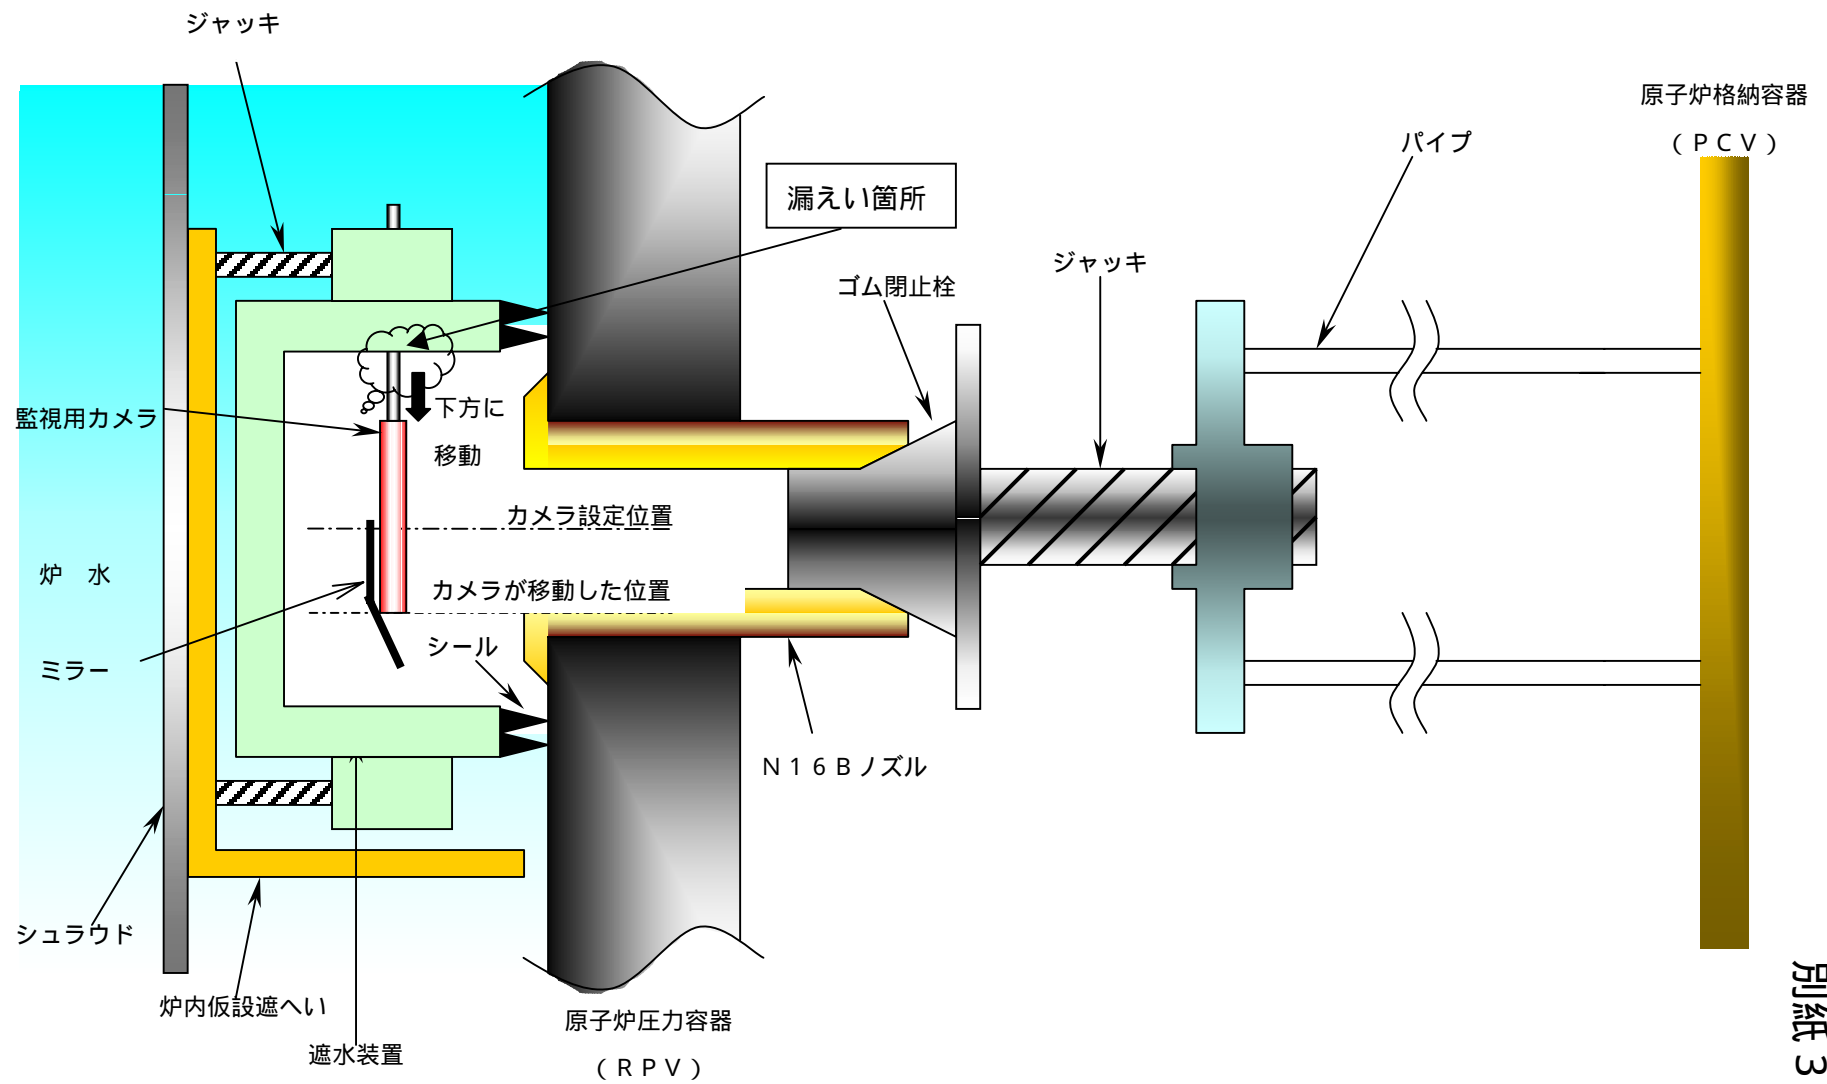
原子炉圧力容器ノズル部のゴム閉止栓取付状況

5. 所 見: ・原子炉圧力容器ノズル改造工事を実施中のところ、12月14日18時35分頃に原子炉圧力容器のノズル(N16B)より、原子炉格納容器内に水が漏えいしていることを確認しました。漏えいを停止させるため、ノズルの外部よりゴム閉止栓を取り付け、20時20分頃に漏えいが停止したことを確認しました。

・当該ノズルの改造工事を行うために、原子炉圧力容器内側に取り付けていた遮水装置内の監視用カメラ本体が水压により下方に移動したことによって隙間が生じ、遮水機能が低下したため漏えいしたものと推定されます。

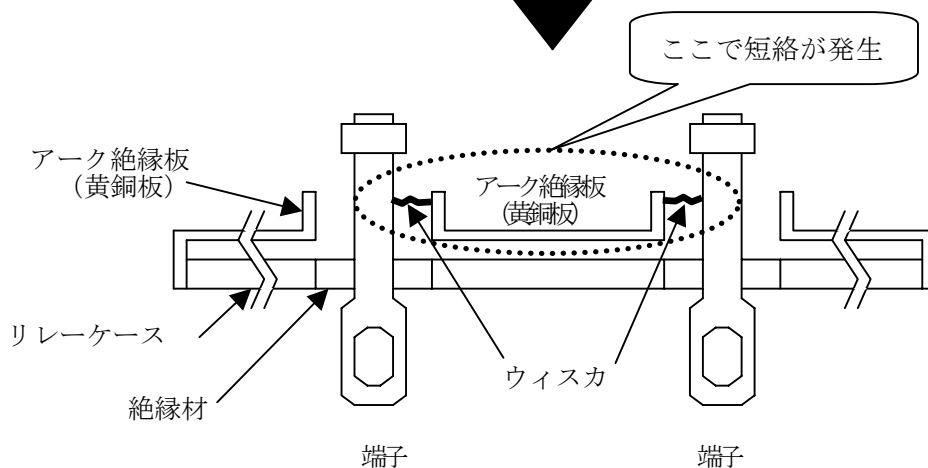
短絡事象の推定概要図

・この短絡により当該回路のヒューズが切れたものと推定されました。

- ・再発防止対策として、当該端子部分をウヰスカ現象が発生しにくい材料で処理し、また、端子間に樹脂製の隔壁を設けた絶縁性の高い継電器(リレー)に取替えます。
- ・また念のため、女川2・3号機も含め、重要機器の動作電気回路に使用している当該継電器(リレー)と同じ型式のものを至近の定期検査時に取替える予定です。

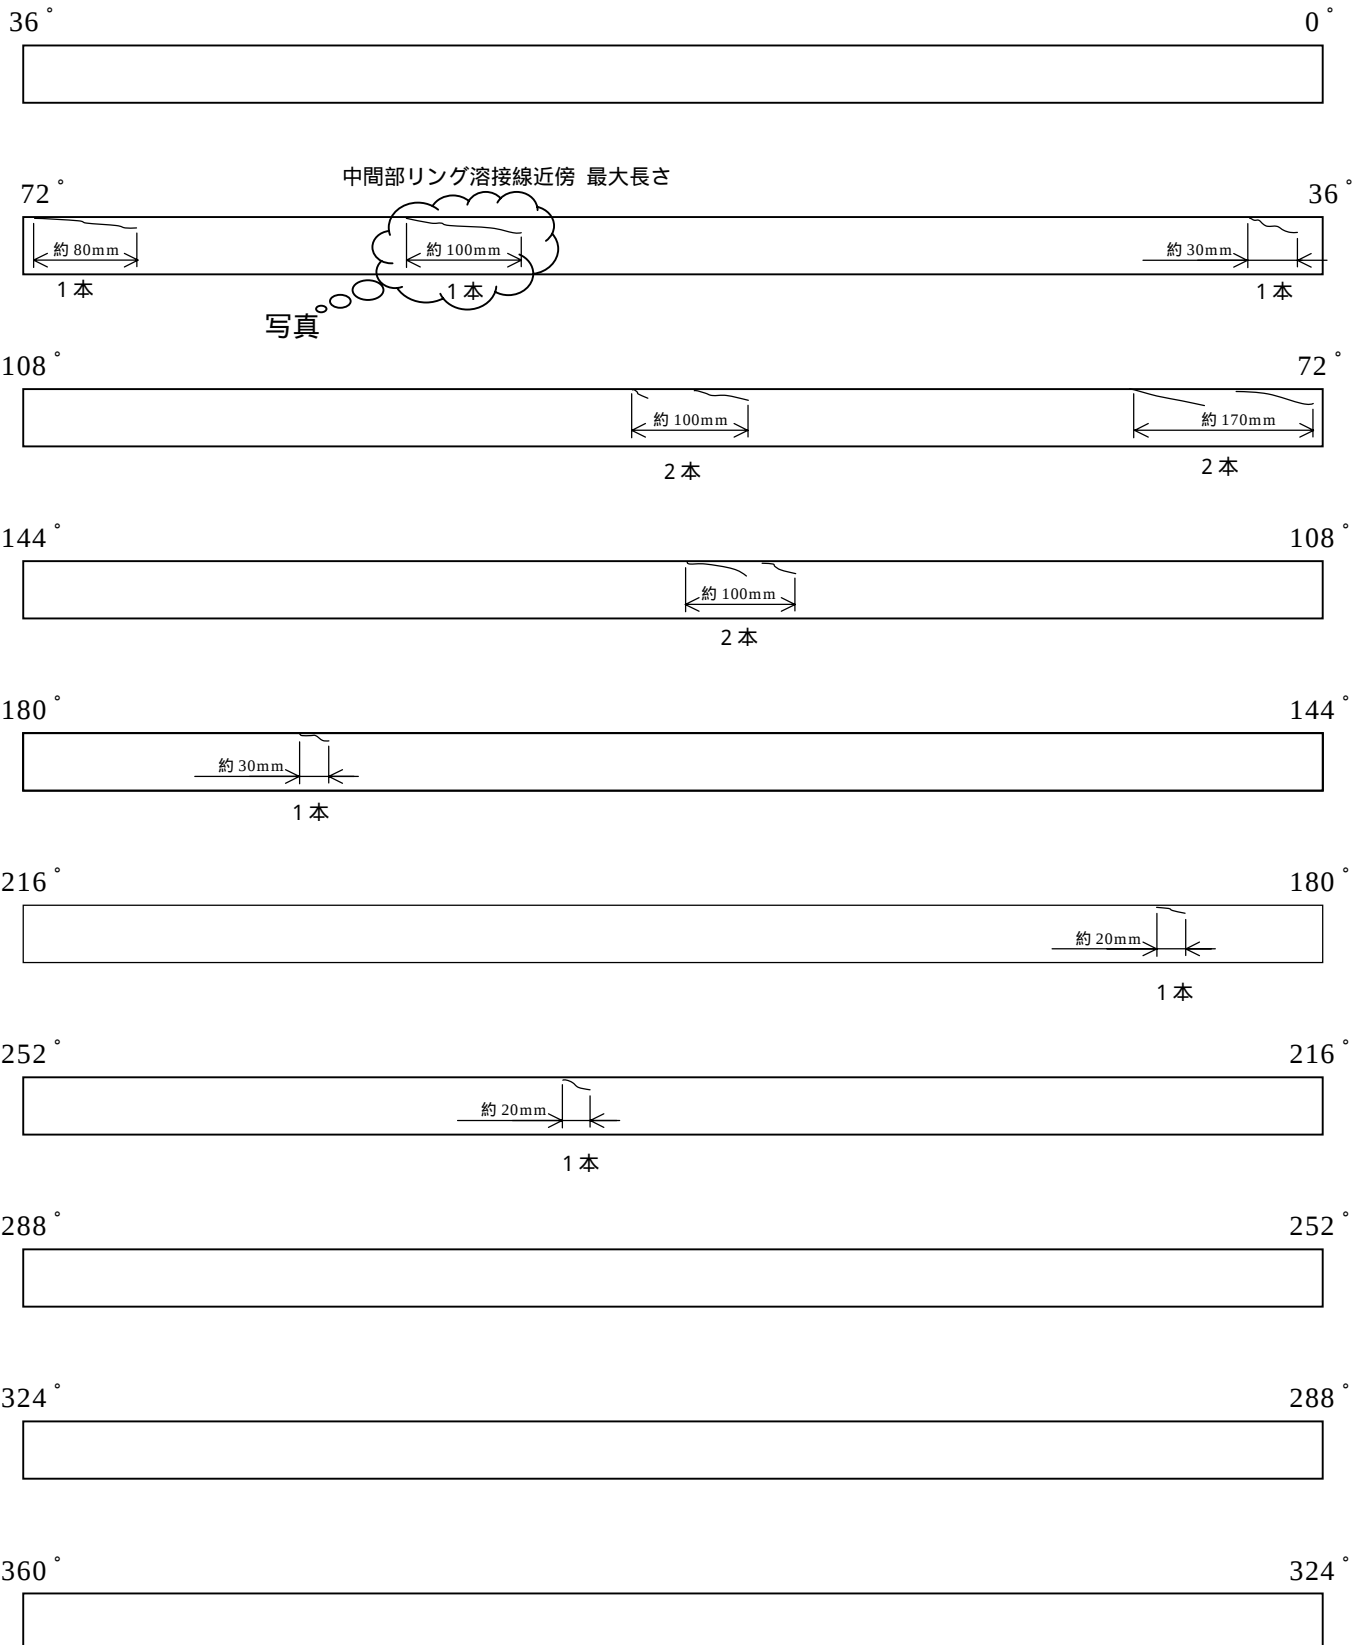
## ひびのスケッチ（中間部リング溶接線近傍）

中間部リングの溶接線近傍において、長さ数 cm から最大 14 cm 程度のひびが 12 箇所部分的に点在していることが認められました。

中間部リングの溶接線近傍のひびは 12 個所点在しており最大の長さは約 10 cm<sup>（注）</sup>です。

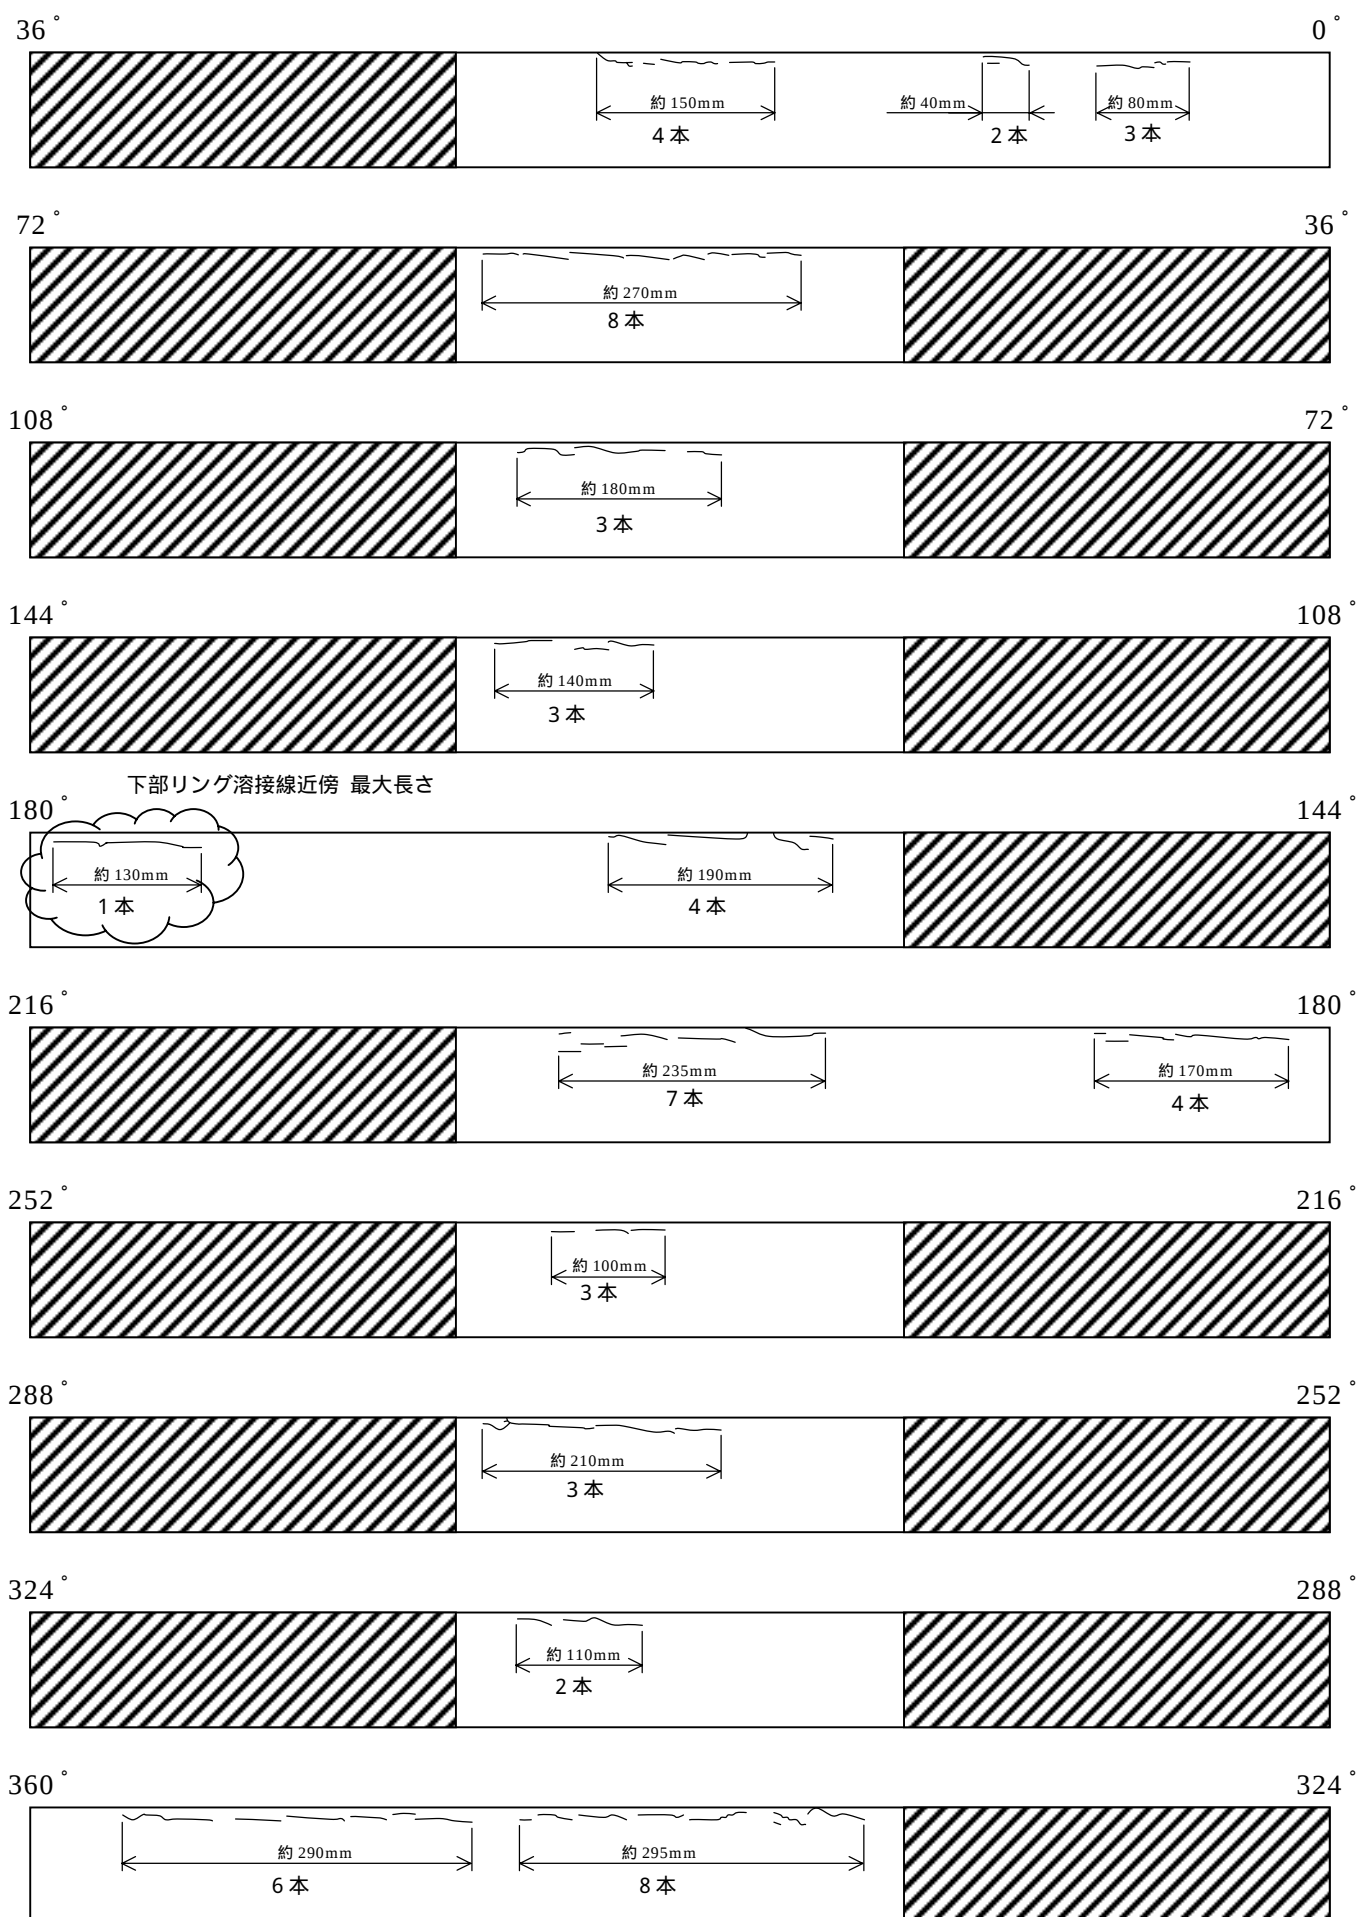
# ひびのスケッチ（下部リング溶接線近傍）

下部リングの溶接線近傍においては、目視可能な範囲で長さ数 cm 程度から最大 13 cm 程度のひびが 50 数箇所点在しているのが認められております。

また，下部リングの溶接線近傍のひびは 61 個所点在<sup>（注）</sup>しており，最大の長さは約 13 cm です。

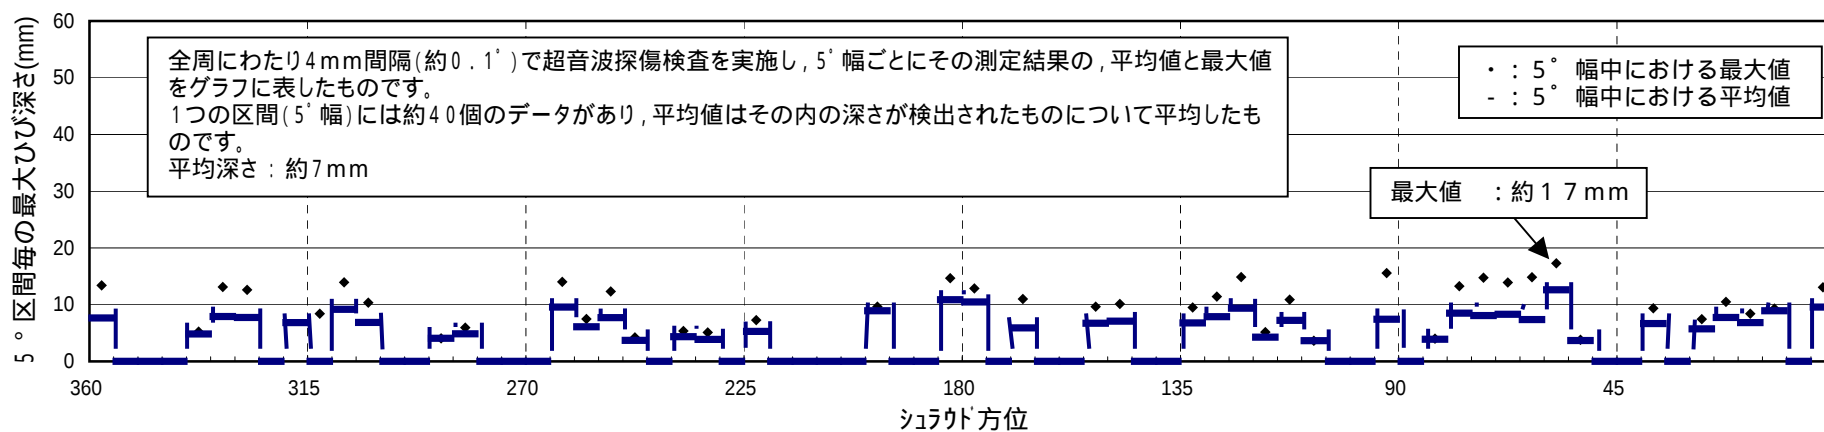
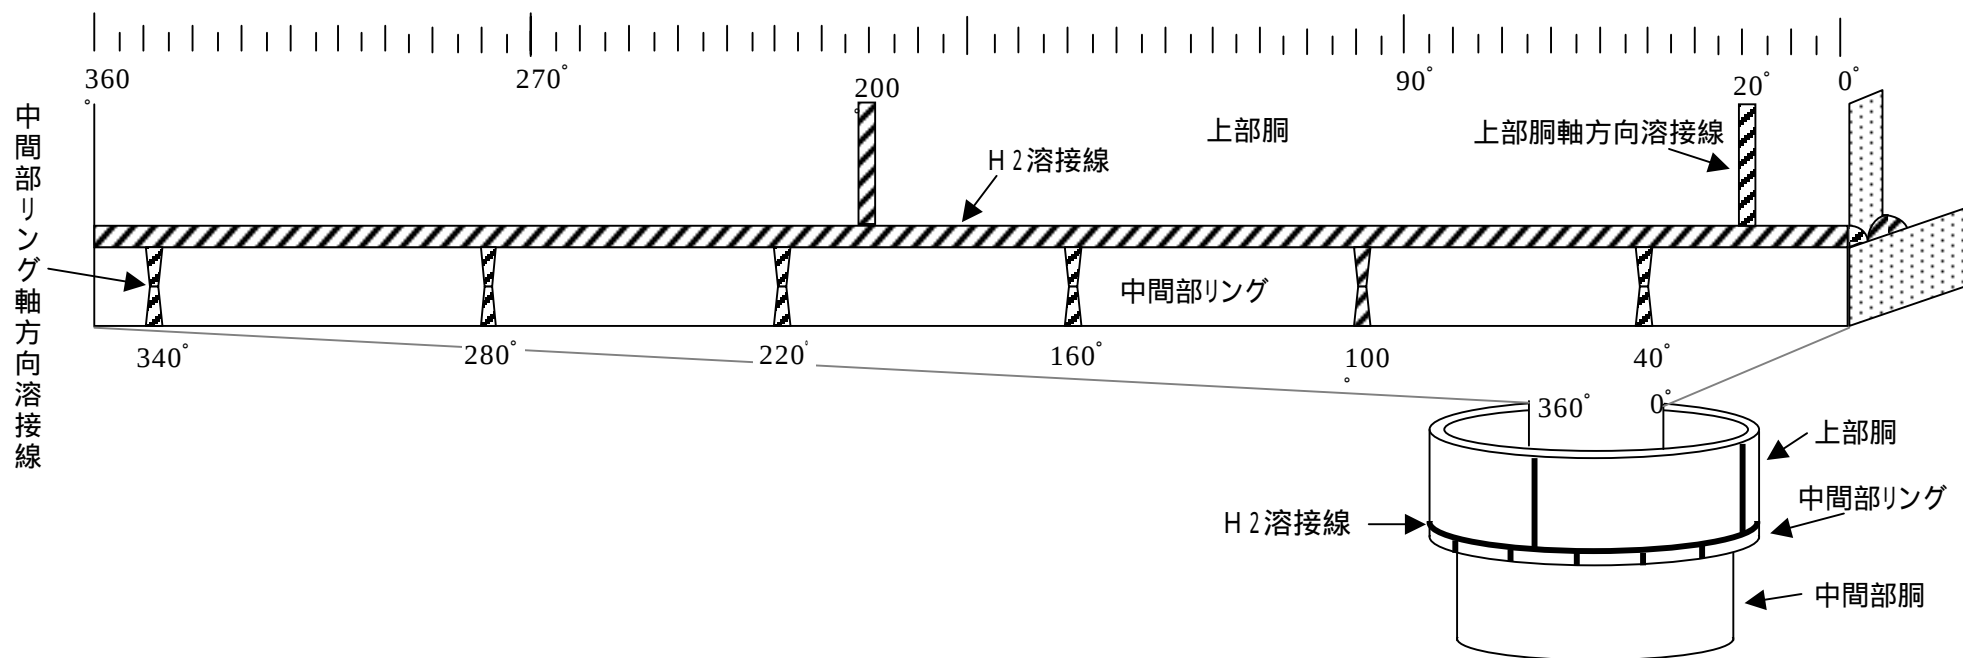
## 中間部リングH 2 溶接線近傍ひびの超音波探傷検査による深さ測定結果

超音波探傷検査によるひびの深さの測定結果は、中間部リングについては深さ最大約 17 mm、平均約 7 mm、また、下部リングについては深さ最大約 25 mm、平均約 14 mm でした。

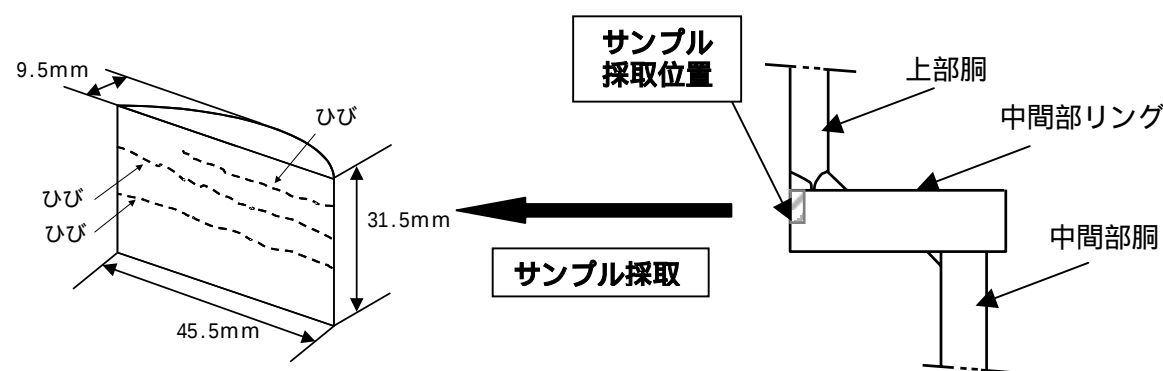
図 1 サンプル採取位置

中間部リングおよび下部リングにひびが発生した原因について、中間部リングのひびの一部をサンプル採取し(図 1 参照)調査を行った結果、以下のことが確認されたことから、ひびの発生原因は応力腐食割れの可能性が高いと推定される。

- a. サンプルの断面・破面を調査した結果、表層部には粒内割れが観察され、内部では粒界割れが観察された。
- b. 材料成分は JIS 規格を満足している。
- c. 腐食や浸食の痕跡がない。
- d. 疲労による破面は認められなかった。

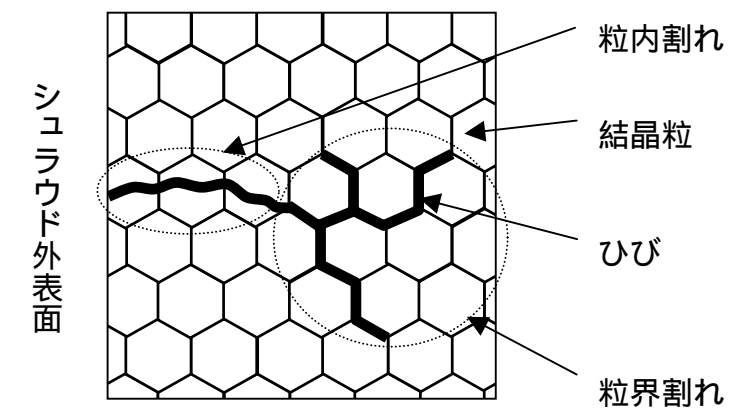
図 2 応力腐食割れの進展イメージ

原因調査結果から、以下の条件が重なり、表層部に粒内型応力腐食割れが発生し、さらに表層部の粒内割れを起点として粒界型応力腐食割れへ進展したものと推定される。

- a. 製造時の機械加工による表層部の硬化
- b. 溶接部近傍の外表面の引張り残留応力
- c. 通常運転中の原子炉水の溶存酸素濃度

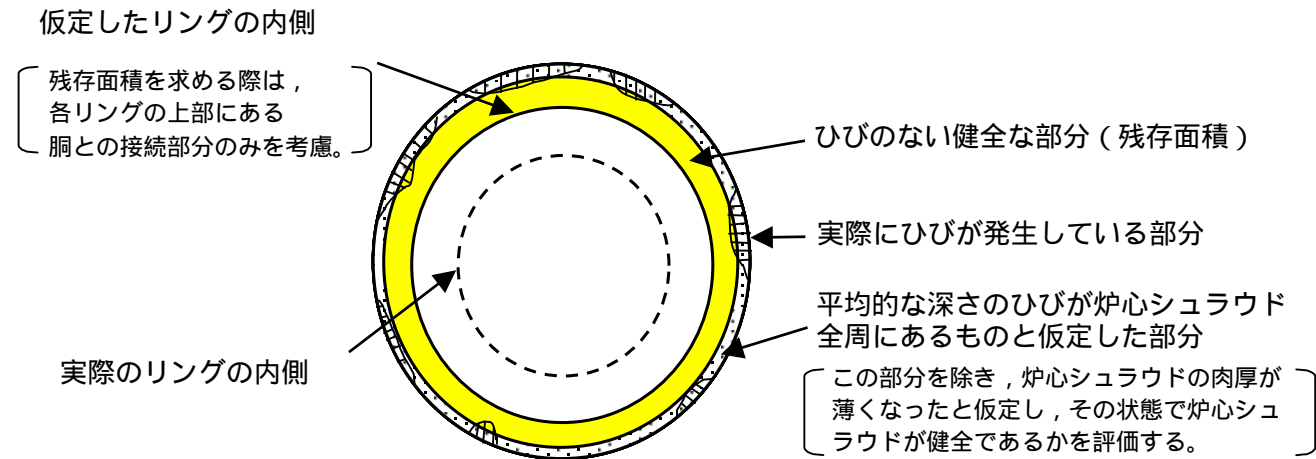
図3 炉心シュラウド断面図（イメージ）

大小さまざまな深さのひびが有ることから，ひびの平均的な深さを算出し，ひびが確認されない箇所も含めて，その平均的な深さのひびが炉心シュラウドの全周にあるものと仮定した（図3参照）。また，リングの板厚は，シュラウド胴部板厚と同じものと仮定し，実際の板厚よりも薄いものと仮定した。その仮定の下で，ひびのない健全な部分の面積（残存面積）を求めた。

中間部リングおよび下部リングにおいて確認されたひびは，その進展を考慮しても，至近の原子炉の運転には問題なく，運転継続に支障がないと評価した。

今後、ひびの影響が十分小さく問題とならない期間内に炉心シュラウドの再点検または補修を行うことといたします。

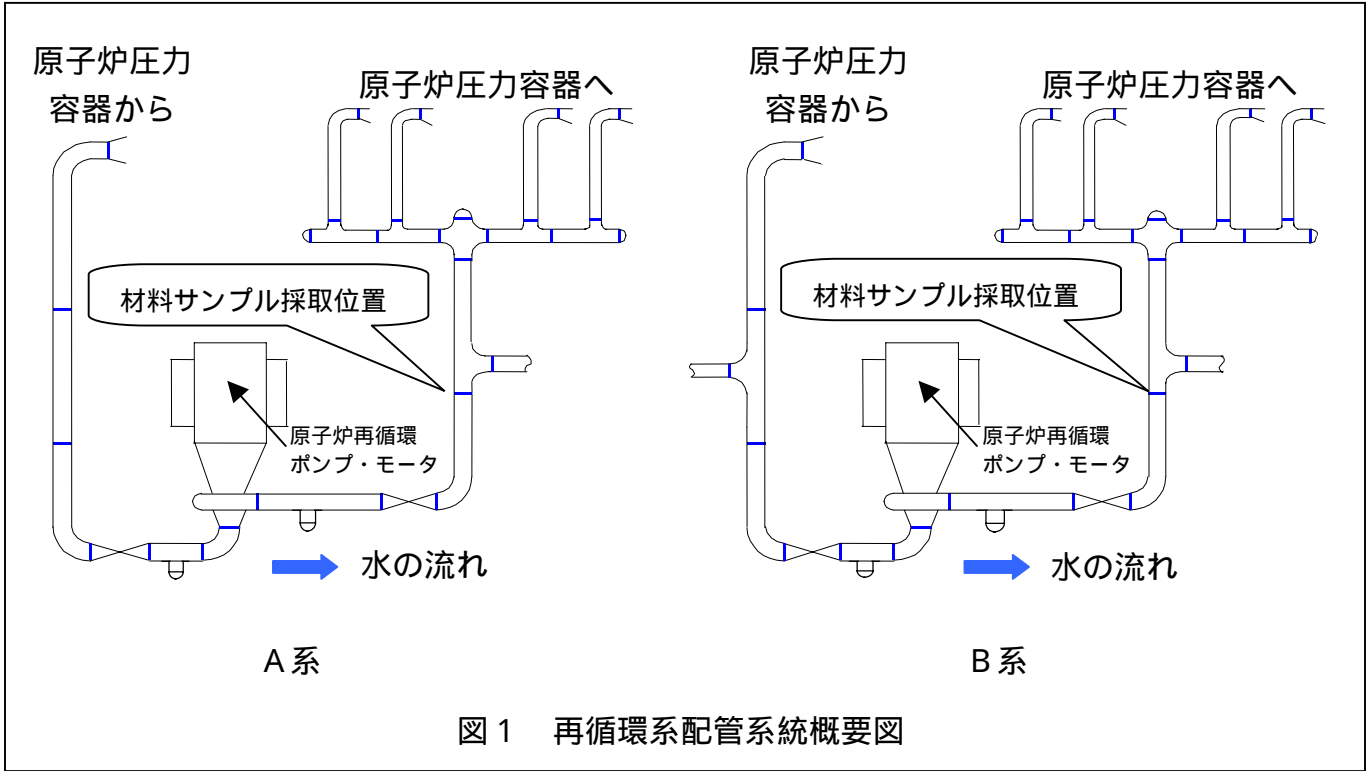
図 1 再循環系配管系統概要図

- (1) 浸透探傷検査の結果、溶接部近傍にひびが認められた。
- (2) 断面観察の結果、ひびは溶接部近傍の母材から発生しており、配管の極表層(深さ約 0.1 mm 以内)では粒内割れ<sup>注2</sup>が発生し、その後は枝分かれを伴いながら粒界に沿って進展する粒界型応力腐食割れ<sup>注3</sup>の様相を呈していた。また、ひび先端の一部が溶接金属内に進展しているものも見られた。
- (3) ひびが認められた部位は、他の部位に比べて硬化していることが確認された。

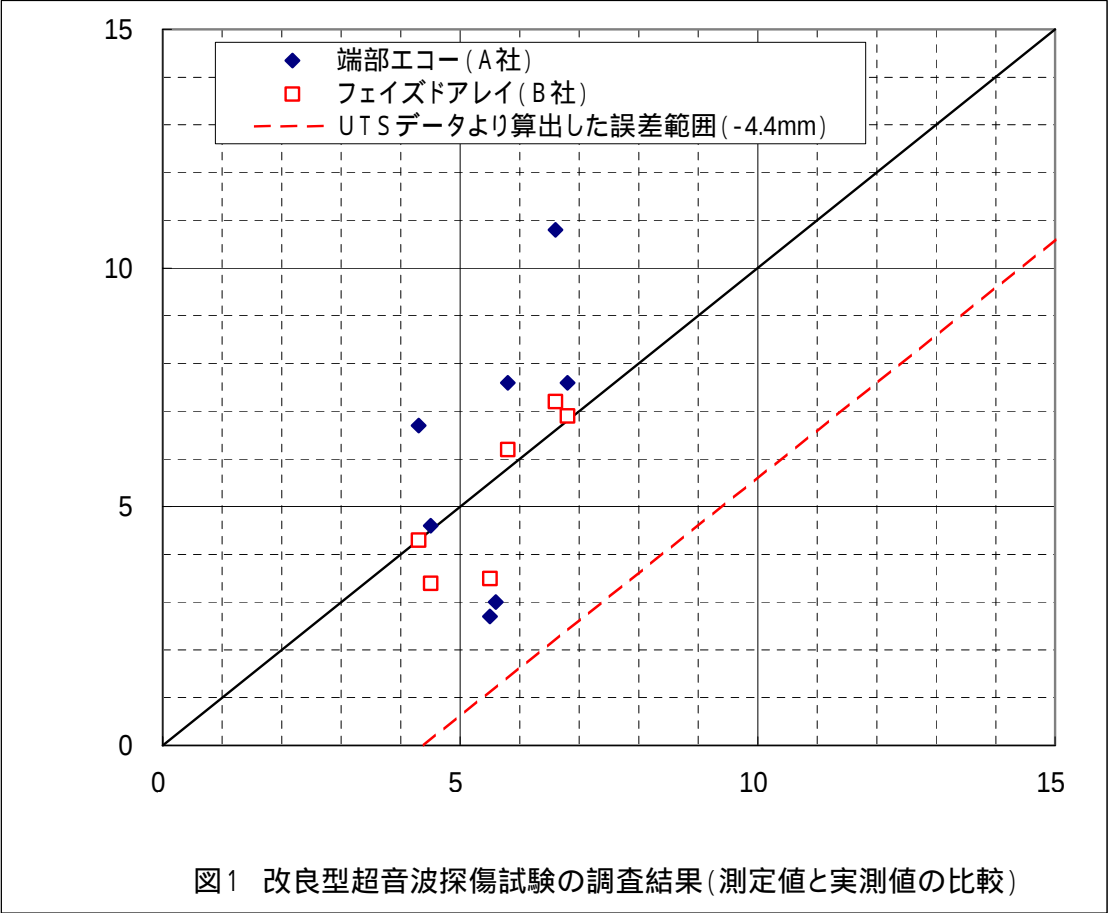
図1 改良型超音波探傷試験の調査結果（測定値と実測値の比較）

- 1. 今回実施した改良型超音波探傷試験の結果は，図1に示すようにいずれもUTS（＊）のデータより算出した誤差範囲（-4.4mm）を満足している。
- 2. 溶接継手番号 210° 付近のひびについて，B社の試験で端部からのエコーが検出されなかったため，深さが特定できなかったことからグラフから除いている。
- 3. また，実測結果でひびのなかった継手 についてはグラフから除いている。

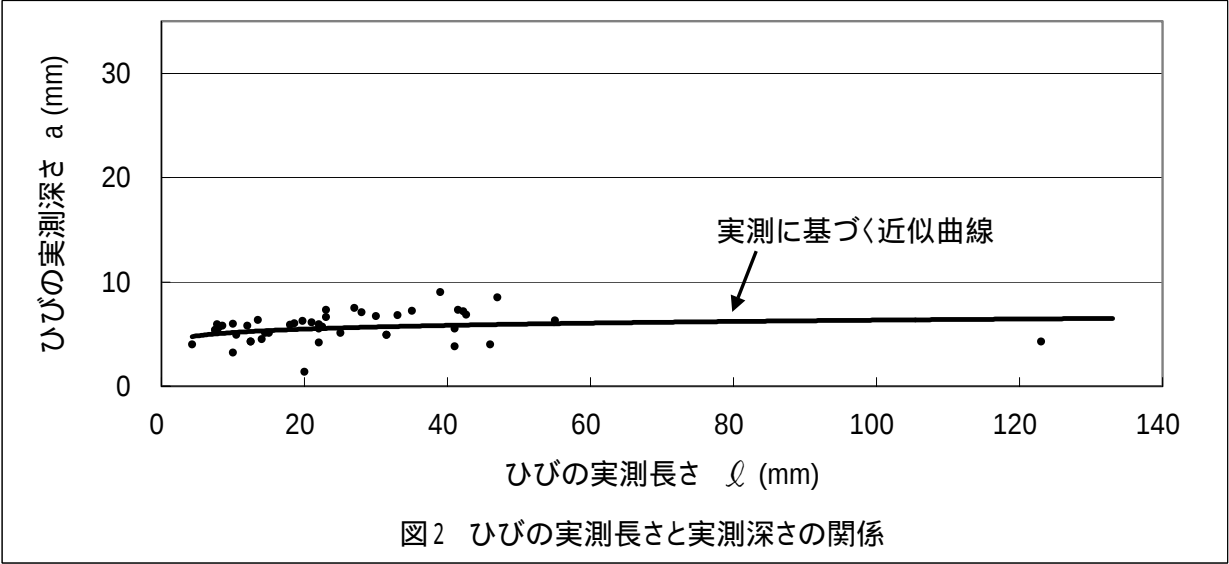
図2 ひびの実測長さと実測深さの関係

- 1. 女川1号機での今回の実測結果および「原子力発電設備の健全性評価等に関する小委員会」に報告された値から，ひびの実測長さと実測深さとの関係をグラフにしたものを図2に示す。
- 2. 図2よりひびは長さ方向に進展しても，深さ方向にはあまり進展しないことが示されている。なお，図2において今回得られたデータでは，深さ10mmを超えるものはない。
- 3. 研削により求めたひびの深さについては，測定方法が異なることからグラフには載せていない。
