## シュラウド健全性評価結果

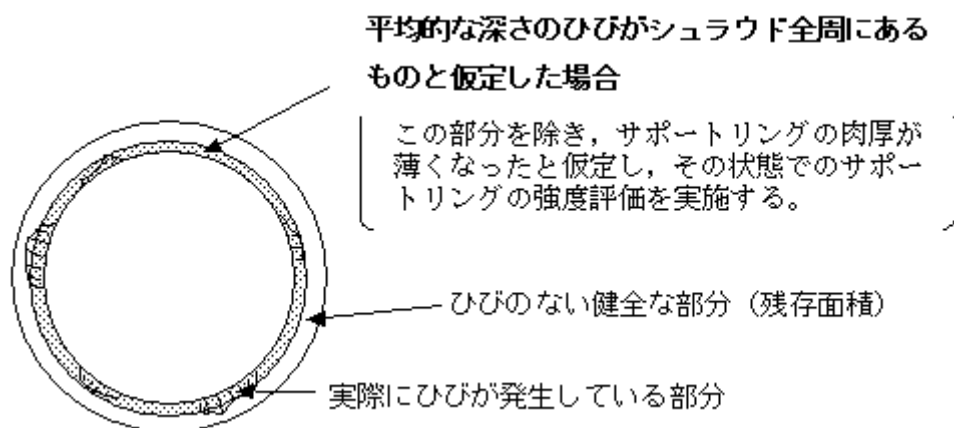
**図1 シュラウド断面図(イメージ)**

超音波探傷検査の測定結果より、ひび割れの平均的な深さを算出し、その平均的な深さのひび割れがサポートリング全周にあるものと仮定した。

その仮定の下で、現時点および5年後のひびの進展を考慮したひび割れの無い健全な部分の面積(残存面積)、ならびに運転中シュラウドにかかる差圧、自重、地震などの応力を考慮し、シュラウドの構造上の強度を確保するのに必要な面積(必要残存面積)を算出した。(図1参照)

結果は下表のとおりであり，現時点および5年後においても，地震等による応力を考慮したシュラウドの構造上の必要な強度を確保していると評価した。

健全性評価の結果，サポートリングに発生したひびについては，その進展を考慮しても5年後において十分な構造強度を有するとの結果が得られたことから，現時点においては，当該溶接線近傍は補修を必要とするものではないと評価した。

ただし，本評価はあくまで理論的な解析に基づくものであることから，今後，実際のひびの進展状況について適切に監視を行っていくことが必要であると考えられ，次回（第7回）定期検査以降も計画的に点検を継続することにより，新たなひびの発生の有無とひびの進展状況を把握することとする。
