女川原子力発電所 定期検査・主要機器点検情報

(平成16年6月分)

| 号 | 機 | 3号機 | 定 期 検 査 | 第2回定期検査 | | |
| 件 | 名 | 低圧タービン（A）内部車室における溶接部のひびについて | | | | |

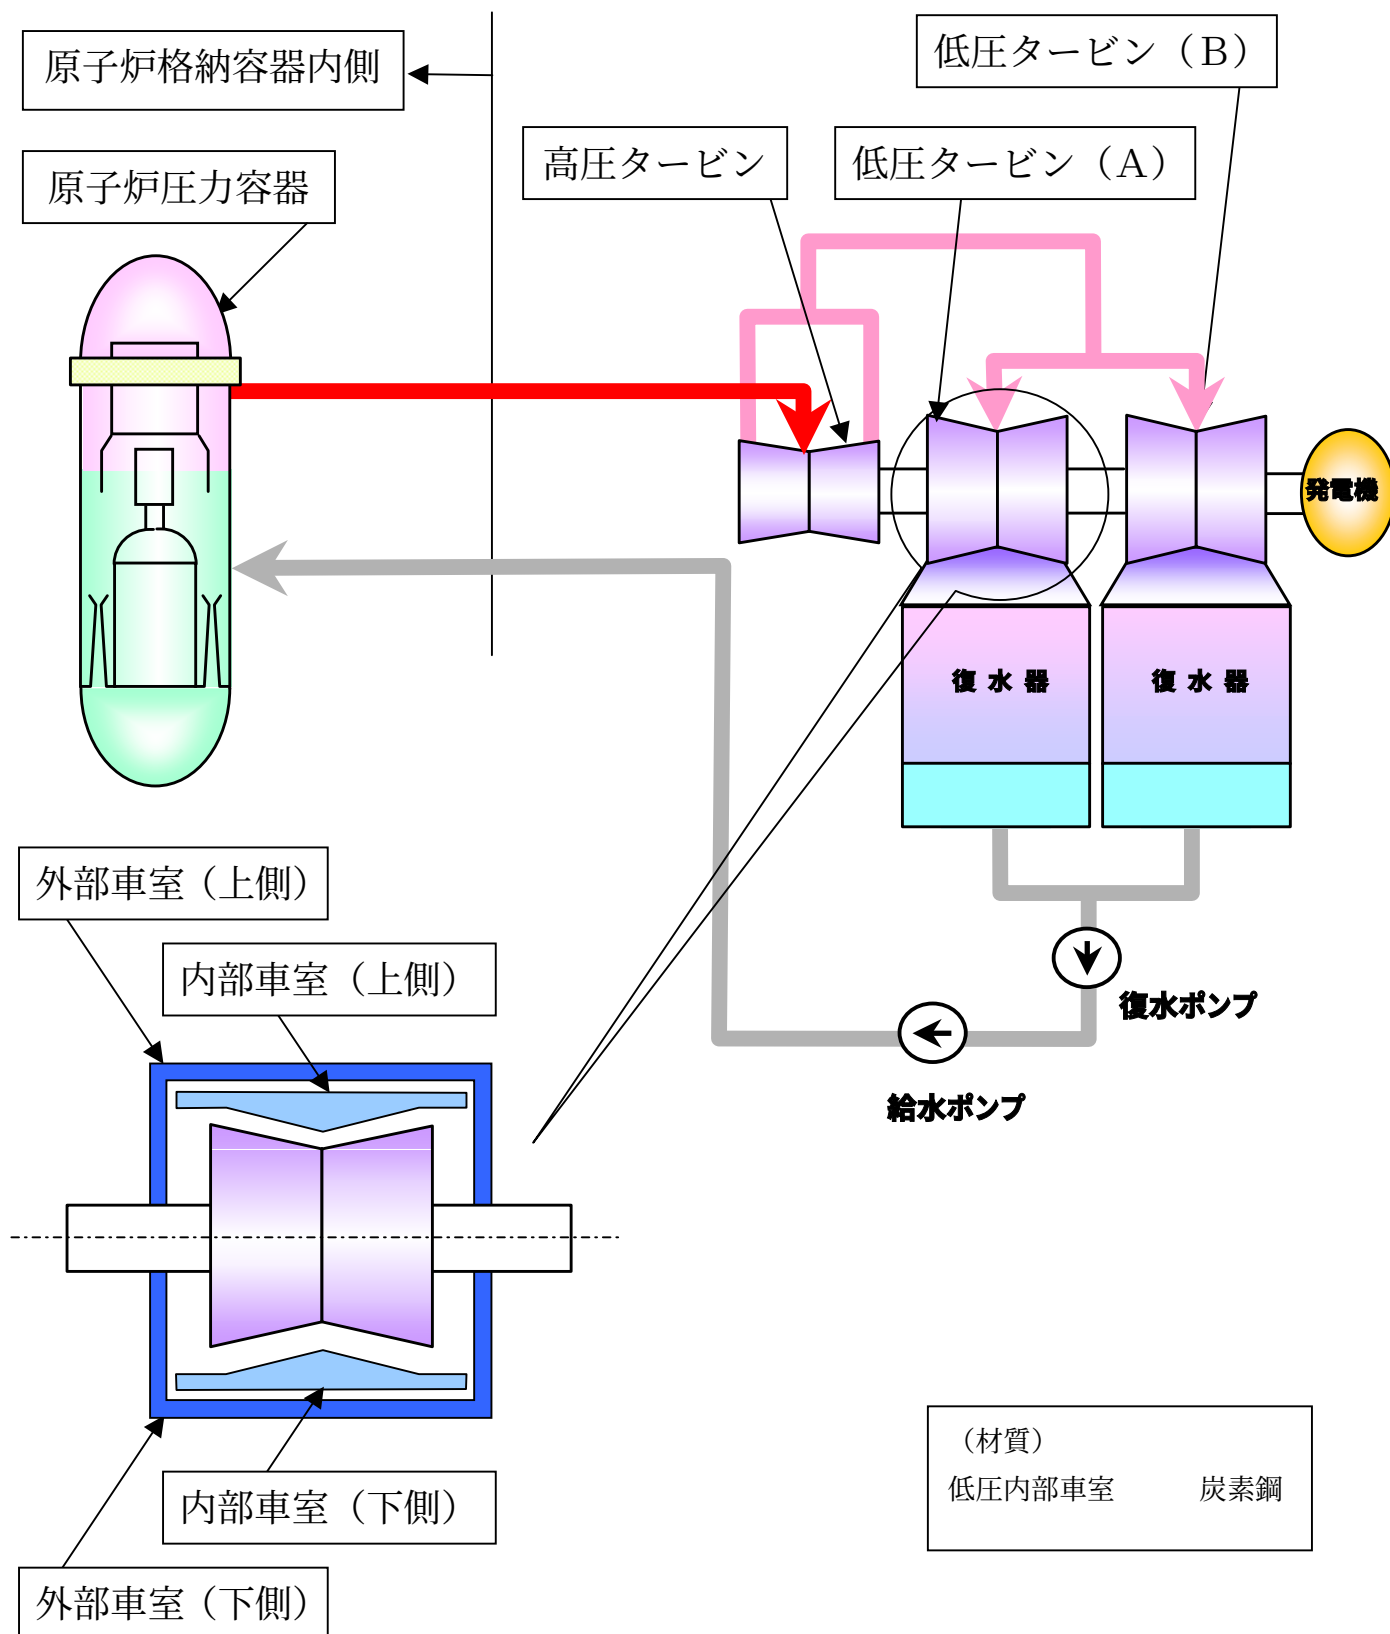
## 低圧タービン概略図

| 所 見 | | <p>・蒸気タービン開放検査において、浸透探傷検査※を行ったところ、低圧タービン（A）内部車室上半部および下半部の溶接部35箇所（上半部：24箇所 長さ2～5.5mm 下半部：11箇所 長さ0.5～1.4mm）が認められました。</p> <p>・浸透探傷検査においてひびの認められた溶接部35箇所については、当該箇所を除去した上で溶接補修を実施済。</p> <p>・なお、内部車室は、外部車室で覆われており、蒸気が外部に漏れることはありません。</p> <p>※：浸透探傷検査とは非破壊検査の一種で、探傷剤を使用して傷を見つける検査。</p> | | | | |
