# 女川原子力発電所 定期検査・主要機器点検情報

| 号機 | 1号機 | | 定期検査 | 第16回定期検査 | |
| 件名 | 低圧タービン内部車室上半部における溶接部のひびについて | | | | |

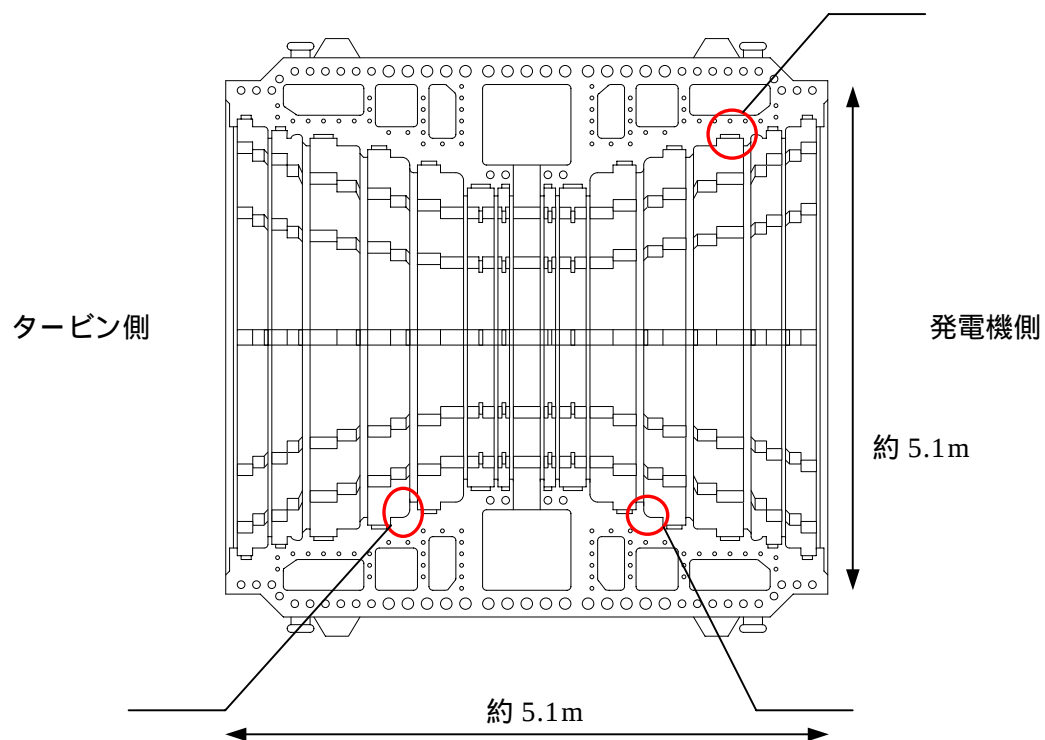
低圧タービン（A）内部車室上半部

| 所見 | <div>・蒸気タービン開放検査において、低圧タービン（A）および（B）の内部車室上半部の浸透探傷検査（A：27日、B：23、24日）を行ったところ、溶接部12箇所の部位にひび（長さ3～81mm）が認められました。</div> <div>・浸透探傷検査においてひびの認められた溶接部12箇所の部位については、ひびを除去した上で、必要に応じ溶接補修を実施する予定です。</div> <div>・なお、内部車室は外部車室で覆われており、蒸気が外部に漏れることはありません。</div> <div>浸透探傷検査とは非破壊検査の一種で、探傷剤を使用して傷を見つける検査。</div> | | | | |
