# 女川原子力発電所 定期検査・主要機器点検情報

(平成16年10月分)

| 号 機 | 1号機 | | 定 期 検 査 | 第 1 6 回定期検査 | |
| 件 名 | 水中照明具ガラスカバー破損について | | | | |

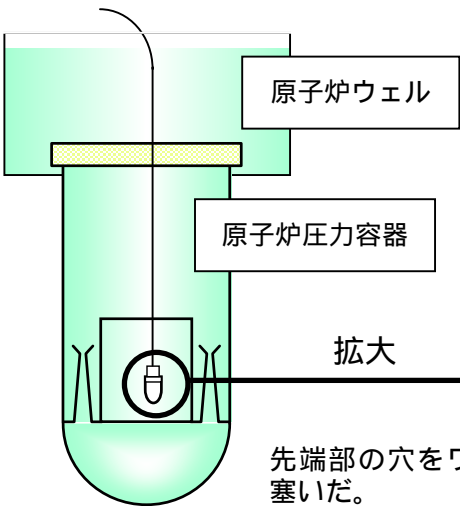
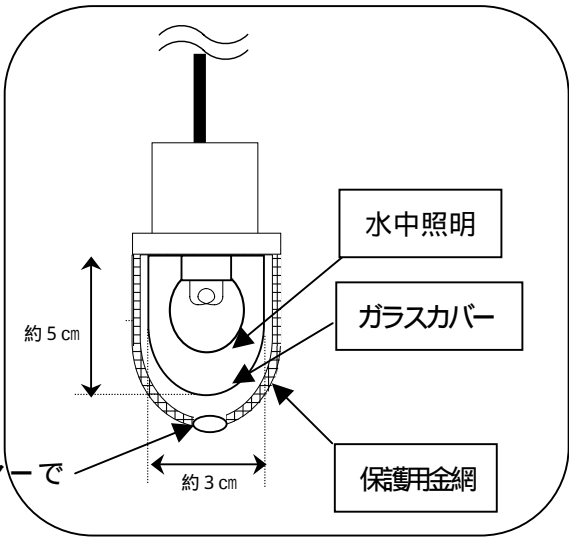
| 所 見 | <ul style="list-style-type: none"><li>・制御棒駆動機構ハウジングスタブチューブ下部溶接部の点検のため、原子炉压力容器内の水中作業を行っていたところ、10月21日、水中照明具のガラスカバーが破損し、その一部が原子炉内に落下しました。<br/>このため、10月22日～25日にかけてガラスカバーの破片の搜索・回収作業を実施し、欠損したガラスカバーについて、そのほとんどを回収しました。<br/>回収した破片は13個(最大10mm程度)でした。</li><li>・原因は、保護用金網の先端部の穴(19mmφ)に燃料支持金具位置決め方向ピンが入ったためと推定されます。</li><li>・対策として、位置決め方向ピンが進入しないように保護用金網の先端部の穴をワイヤーで塞いでいます。</li></ul> | | | | |
