女川原子力発電所 定期検査・主要機器点検情報

(平成17年2月分)

| 号 | 機 | 2号機 | | 定 期 検 査 | 第7回定期検査 | |
| 件 | 名 | 主タービンにおけるひびについて | | | | |

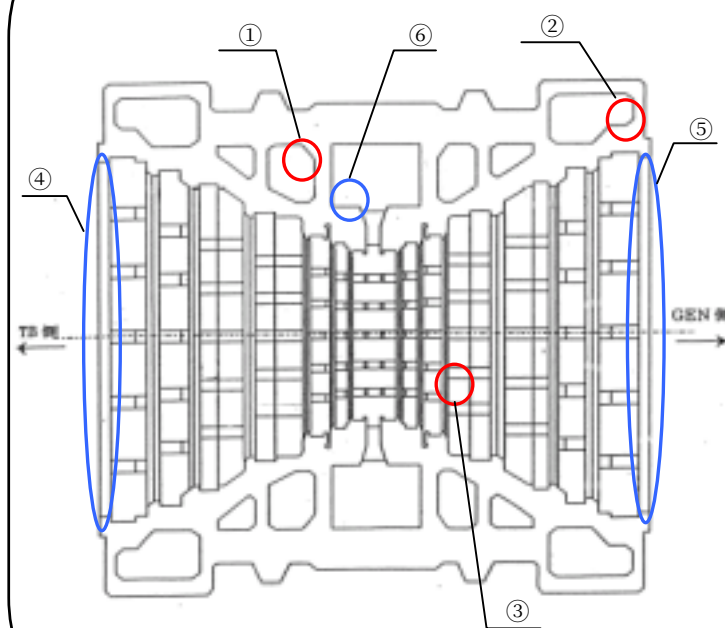
低圧タービンB内部車室上半部

| 所 見 | | <div>・ 蒸気タービン開放検査において、低圧タービン（A）の内部・外部車室の浸透探傷検査<sup>*1</sup>を行ったところ、低圧タービン（A）内部車室上半部の溶接部23箇所の部位および内部車室下半部の溶接部14箇所の部位にひび（長さ3～310mm）が認められました。（8～10日）<br/>また、低圧タービン（A）外部車室上半部の溶接部4箇所の部位にブローホール<sup>*2</sup>が認められました。（7、24日）</div> <div>・ 同様に、低圧タービン（B）の内部・外部車室の浸透探傷検査<sup>*1</sup>を行ったところ、低圧タービン（B）内部車室上半部の溶接部6箇所の部位および内部車室下半部の溶接部15箇所の部位にひび（長さ1～300mm）が認められました。（4、5日）<br/>また、低圧タービン（B）外部車室上半部の溶接部3箇所の部位にブローホール<sup>*2</sup>が認められました。（24日）</div> <div>・ ひび等の認められた溶接部については、ひび等を除去した上で、溶接補修を実施します。</div> <div>※1 浸透探傷検査とは非破壊検査の一種で、探傷剤を使用して傷を見つける検査。<br/>※2 ブローホールとは溶接時における欠陥の一種で、溶接金属内部に形成された空洞部。</div> | | | | |
