## 1号機の原子炉手動停止に関しましては、地元の方をはじめ皆さまにご心配をおかけいたしました ～再発防止対策を確実に実施するとともに、一層の迅速な情報提供に努めてまいります～

## 【点検結果】～逆止弁が主原因と特定しました～

## 【推定原因】

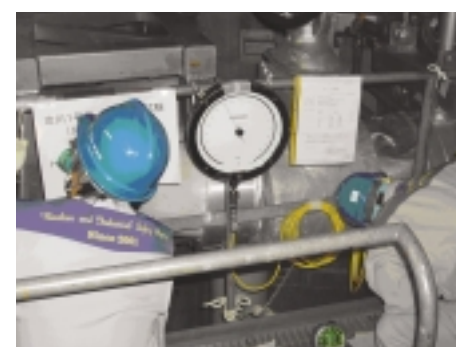
主要弁の漏えいを確認している様子

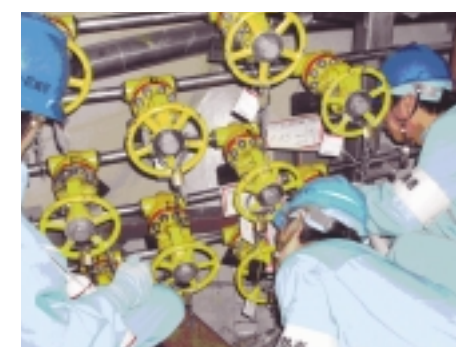
配管等の漏えいを確認している様子

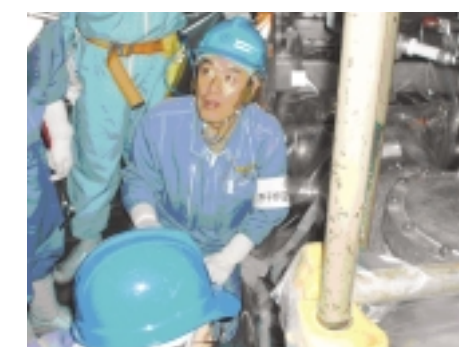
主要弁の漏えいを確認している様子

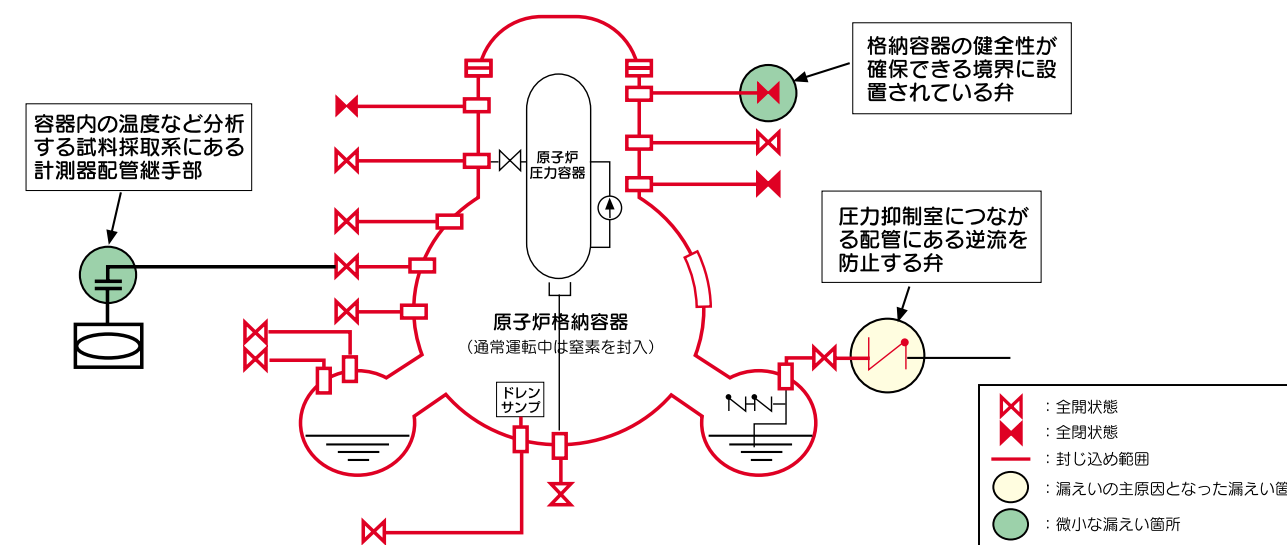
1号機窒素漏えい点検範囲及び主な窒素漏えい箇所

また、個別の弁等、機器の点検調査により、このたびの窒素補給回数の増加原因は、主に圧力抑制室につながる系統にある逆流を防止する弁から窒素が漏えいしたことによるものと分かりました（下図）。

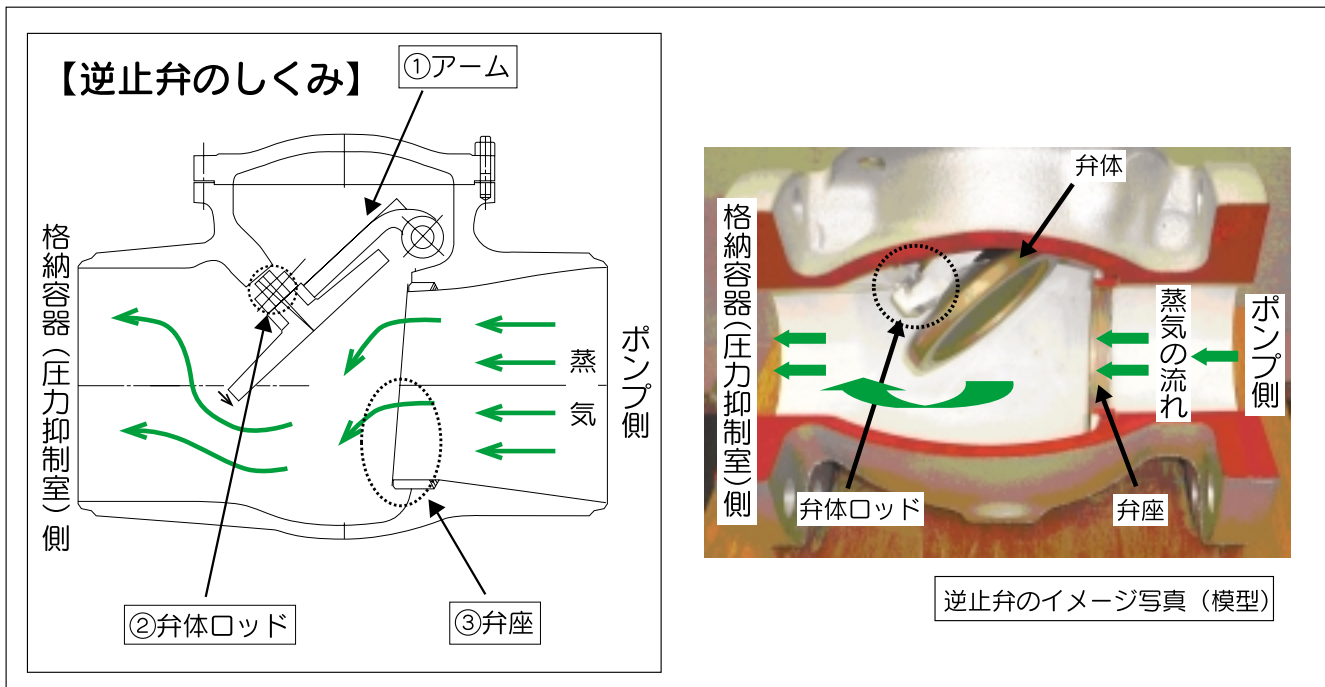
### 窒素漏えいが確認された逆止弁とは

窒素漏えいの原因とされた逆止弁（下図）について、分解点検を行った結果、アーム（下図①）と弁体ロッド（下図②）の接合部が固くなっていたことがわかりました。このため、高い圧力では正常に働くものの、低い圧力では、弁体と弁座（下図③）のすわりが悪くなり、漏えいしたものと推定いたしました。

運転中は、弁体下部が弁座に密着せずに着座し、すき間の発生により、格納容器（圧力抑制室）側の窒素がポンプ側へ漏えいしていました。

当該弁の分解点検を行い、アームと弁体ロッドの接合部を、洗浄液にて動きがスムーズになるように手入れを行いました。また、その他わずかに漏えいが確認された箇所については、増し締め等の補修を行いました。  
3月28日～30日にかけて、最終的に原子炉格納容器の健全性を確認するため、格納容器全体の漏えい率試験を実施しました。その結果、異常はありませんでした。

- (1) 窒素漏えいが確認された逆止弁については、アームと弁体ロッドの状況変化等を確認するため、毎年点検してまいります。
- (2) 類似の系統である原子炉隔離時冷却系の逆止弁についても、同様に点検してまいります。
- (3) 運転中における格納容器の気密性確認方法を定め、運転中の格納容器気密性を監視することとし、格納容器からの窒素流出事象の早期発見等きめ細やかな運転管理を行ってまいります。

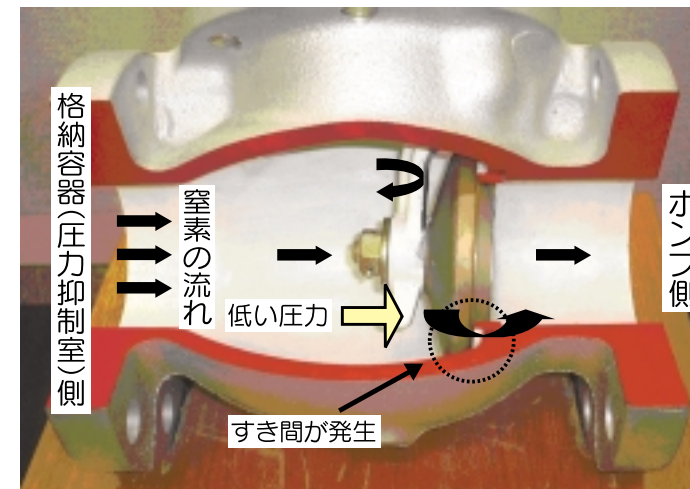
### 運転時の圧力（大気圧よりやや高い圧力）

運転中は、圧力が低いため、アームと弁体ロッドの固さが原因で、すき間より漏えいしていました。

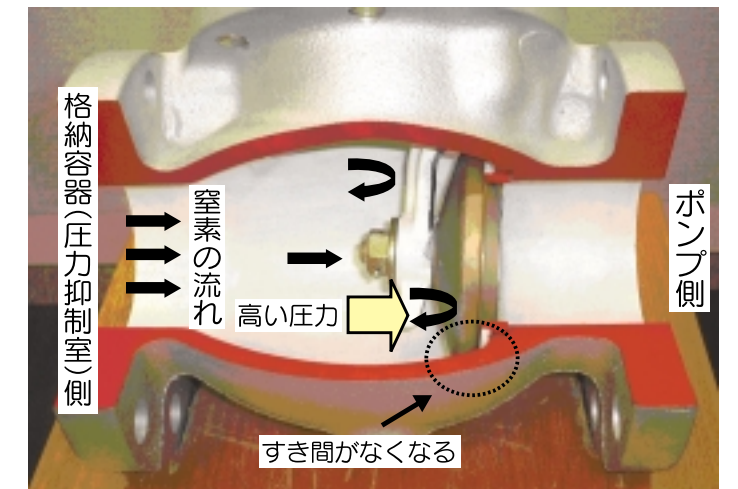
### 定期検査時の圧力（大気圧の4倍程度高い圧力）

定期検査時は、運転中より圧力を高くするため、強い力で格納容器（圧力抑制室）側より弁体が押されることにより、弁体が着座し、すき間がなくなると推定されます。

定期検査時は、圧力を高くし検査するため、弁体背面への圧力が高くなり、すき間がなくなります。
