## 女川原子力発電所 定期検査・主要機器点検情報

| 号 | 機 | 2号機 | | 定 期 検 査 | 第7回定期検査 | |
| 件 | 名 | 主タービンにおけるひびについて | | | | |

| 件 名 | 起動領域モニタケーブル接続不良について | | | | |

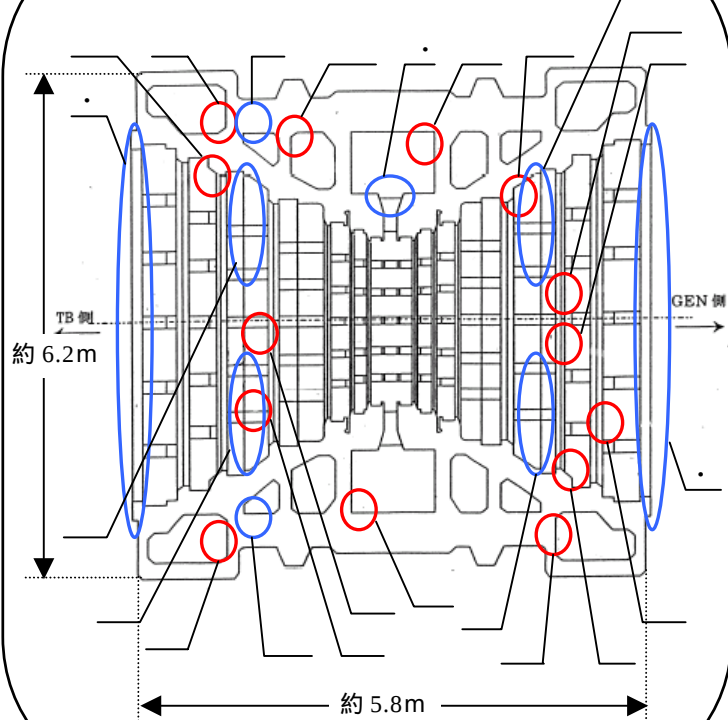
低圧タービン A 内部車室上半部

| 所 見 | | <div>・ 蒸気タービン開放検査において、低圧タービン( A )の内部・外部車室の浸透探傷検査<sup>1</sup>を行ったところ、低圧タービン( A )内部車室上半部の溶接部23箇所の部位および内部車室下半部の溶接部14箇所の部位にひび(長さ3～310mm)が認められました。(2月8～10日)</div> <div>また、低圧タービン( A )外部車室上半部の溶接部4箇所の部位にブローホール<sup>2</sup>が認められました。(2月7日、24日)</div> <div>・ 同様に、低圧タービン( B )の内部・外部車室の浸透探傷検査<sup>1</sup>を行ったところ、低圧タービン( B )内部車室上半部の溶接部6箇所の部位および内部車室下半部の溶接部15箇所の部位にひび(長さ1～300mm)が認められました。</div> <div>(2月4日、5日)</div> <div>また、低圧タービン( B )外部車室上半部の溶接部3箇所の部位にブローホール<sup>2</sup>が認められました。(2月24日)</div> <div>(3月8日お知らせ済み)</div> <div>・ ひび等の認められた溶接部については、ひび等を除去した上で、溶接補修を実施しました。(3月11日)</div> <div>1 浸透探傷検査とは非破壊検査の一種で、探傷剤を使用して傷を見つける検査。</div> <div>2 ブローホールとは溶接時における欠陥の一種で、溶接金属内部に形成された空洞部。</div> | | | | |

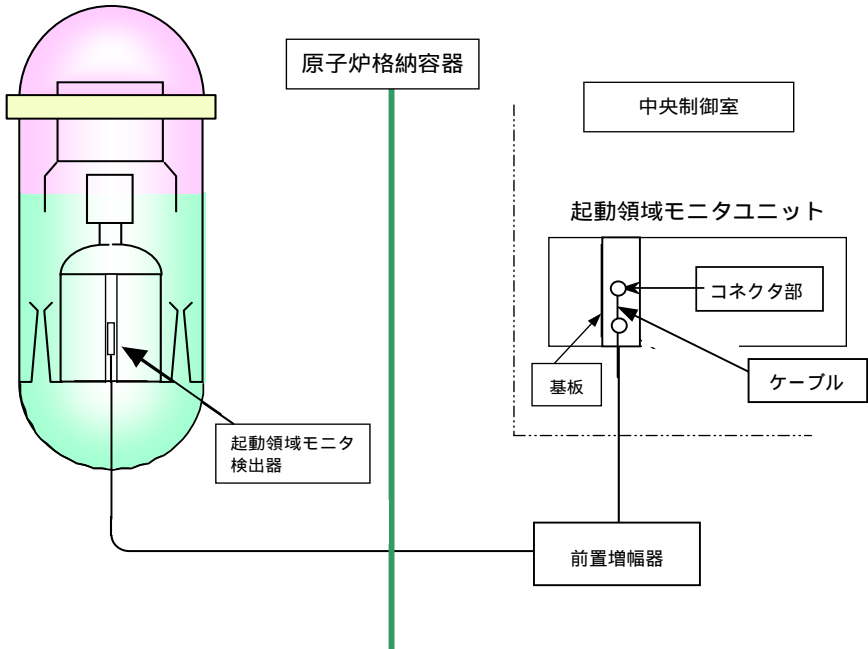
| 所 見 | <div>・ 起動領域モニタの検出器の校正を行ったところ、A および D の 2 箇所のモニタについて、校正範囲を逸脱する指示が確認されました。原因の調査を行ったところ、検出器からの信号を増幅させる前置増幅器からのケーブルを基板に接続するコネクタ部に接続不良が確認されました。( 2 月 4 日 )</div> <div>( 3 月 8 日お知らせ済み )</div> <div>・ 起動領域モニタ A および D を含む全 8 箇所のケーブルおよびコネクタの取替を実施しました。また、取替後に前置増幅器から起動領域モニタユニットまでの入出力特性試験を実施し、起動領域モニタ全数の健全性を確認しました。</div> <div>( 3 月 1 8 日 )</div> | | | | |
