## 女川原子力発電所 定期検査・主要機器点検情報

(平成17年2月分)

| 号 | 機 | 2号機 | | 定 期 検 査 | 第7回定期検査 | |
| 件 | 名 | 主タービンにおけるひびについて | | | | |

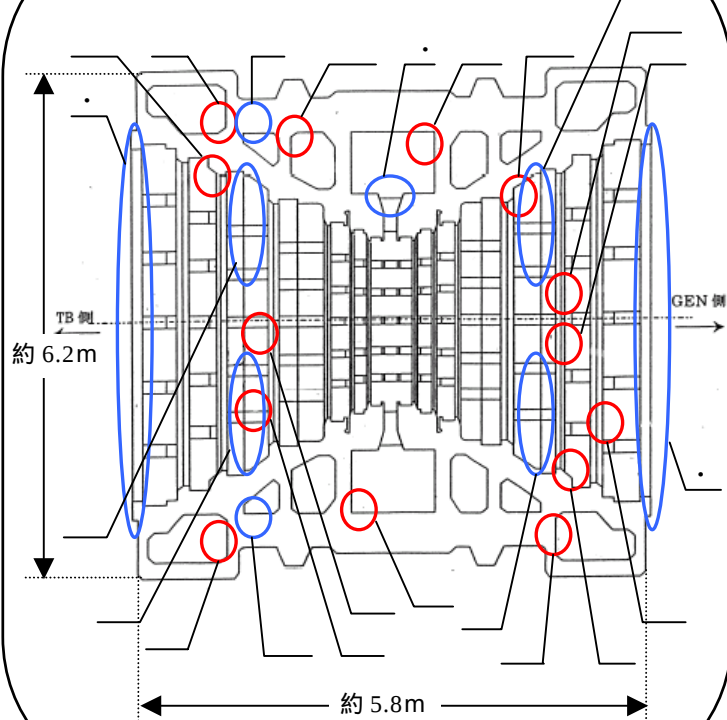
低圧タービン A 内部車室上半部

| 所 見 | | <div>・ 蒸気タービン開放検査において、低圧タービン( A )の内部・外部車室の浸透探傷検査<sup>1</sup>を行ったところ、低圧タービン( A )内部車室上半部の溶接部23箇所の部位および内部車室下半部の溶接部14箇所の部位にひび(長さ3～310mm)が認められました。(2月8～10日)</div> <div>また、低圧タービン( A )外部車室上半部の溶接部4箇所の部位にブローホール<sup>2</sup>が認められました。(2月7日、24日)</div> <div>・ 同様に、低圧タービン( B )の内部・外部車室の浸透探傷検査<sup>1</sup>を行ったところ、低圧タービン( B )内部車室上半部の溶接部6箇所の部位および内部車室下半部の溶接部15箇所の部位にひび(長さ1～300mm)が認められました。</div> <div>(2月4日、5日)</div> <div>また、低圧タービン( B )外部車室上半部の溶接部3箇所の部位にブローホール<sup>2</sup>が認められました。(2月24日)</div> <div>(3月8日お知らせ済み)</div> <div>・ ひび等の認められた溶接部については、ひび等を除去した上で、溶接補修を実施しました。(3月11日)</div> <div>1 浸透探傷検査とは非破壊検査の一種で、探傷剤を使用して傷を見つける検査。</div> <div>2 ブローホールとは溶接時における欠陥の一種で、溶接金属内部に形成された空洞部。</div> | | | | |
