中央制御室への蒸気浸入に係る調査結果について

女川原子力発電所第2号機建屋間貫通部概念

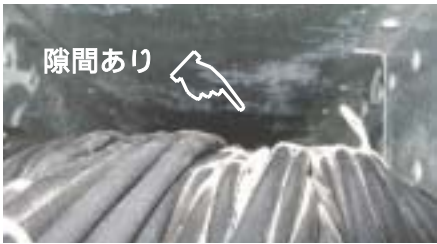
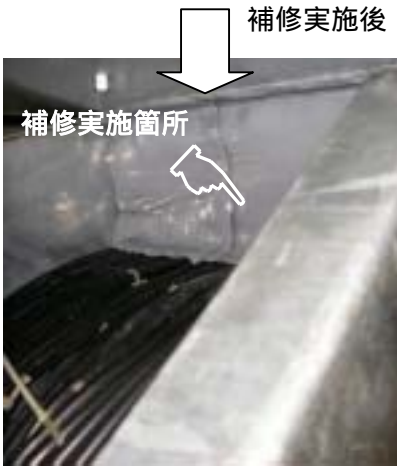
| 貫通部<br>区 分 | | 貫通部<br>種 類 | 箇所<br>数 | 点検結果 1 , 2 | | |
|---|---|---|---|---|---|---|
| ケーブル処理室より下<br>層階（床貫通） | C | | 6 | 4 | 1 | 1 |

ケーブル処理室より下層階（床貫通）  
（シール不適切箇所例）

- 1 シール健全箇所 : シール施工箇所が健全である箇所  
シール健全箇所 : シール性には問題はないが、硬化、変色、充填量が少ない等  
（予防保全実施） の所見がみられた箇所  
シール不適切箇所 : シール性に問題のある箇所
- 2 点検の結果、シール不適切箇所およびシール健全箇所（予防保全実施）について  
は、シール手直しを実施
