# 女川原子力発電所 定期検査・主要機器点検情報

| 号 機 | 2号機 | | 定 期 検 査 | 第 7 回定期検査 | |
| 件 名 | 原子炉建屋のバルブラッピング室における放射線レベルの上昇について | | | | |

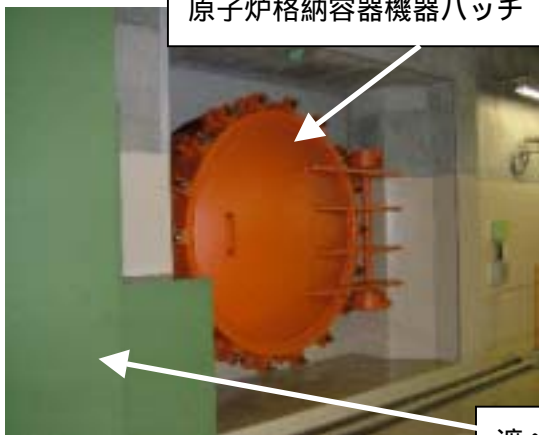
| 所 見 | <ul style="list-style-type: none"><li>原子炉起動中の5月30日午前4時24分に、原子炉建屋1階のバルブラッピング室の放射線レベルが上昇したことを示す警報（警報値0.01mSv/時）が発生したため、起動操作を一時中止し、調査を実施しました。</li><li>調査の結果、原子炉建屋1階のバルブラッピング室の遮へい扉が開いており、原子炉起動に伴い同室内の放射線量が増加したことから、放射線測定器の指示値が上昇したことが分かりました。</li><li>このため、当該扉の閉操作を行い、同室の放射線測定器の指示値が低下したことを確認しました。また、原子炉建屋原子炉棟にあるすべての遮へい扉の点検を行い、すべての遮へい扉が閉じていることを確認しました。</li><li>なお、起動操作は午前9時20分に再開しました。本事象に伴う放射性物質の漏えいおよび環境への影響はありません。</li><li>原因は作業終了後の遮へい扉の閉止確認が不十分であったためであり、再発防止対策として、工事終了後には遮へい扉を確実に閉止することを工事要領書に明記するとともに、起動前パトロールのチェック項目として、遮へい扉の閉止を確認することを明記いたします。</li></ul> <p>警報値は、その場所に1時間滞在したときの被ばく線量に換算すると0.01mSv（胸のレントゲン検診の約1/5）程度になる値であり、ごく僅かな放射線量で警報が発生するように設定しています。</p> | | | | |
