女川原子力発電所 定期検査・主要機器点検情報

(平成17年10月分)

号機	3号機	定期検査	第3回定期検査
件名	原子炉補機冷却系熱交換器伝熱管の減肉について		
月日	平成17年10月11日(火)	発生	発見 確認

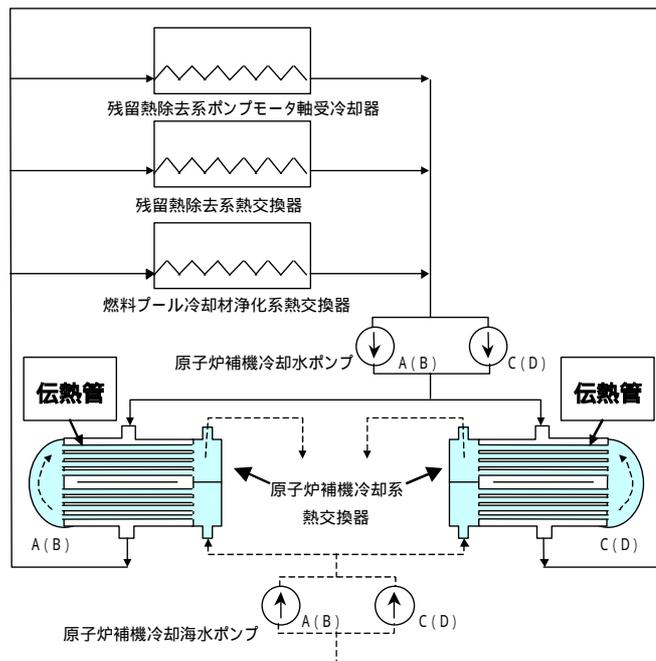
原子炉補機冷却系系統概略図

- 原子炉補機冷却系熱交換器(A)(B)(C)(D)において渦流探傷検査¹を行ったところ、熱交換器(B)の伝熱管1948本中11本、熱交換器(C)の伝熱管1948本中2本および熱交換器(D)の伝熱管1948本中1本について判定基準を超える減肉が確認されました。
- 減肉が認められた14本の伝熱管については新管に取替え²しました。
 - 渦流探傷検査とは非破壊検査の一種で、電気の流れを利用して細管等の小さな傷を検出する検査。
 - 熱交換器(D)の伝熱管1本の取替えについては、11月1日に実施。
