## 女川原子力発電所 定期検査・主要機器点検情報

| 号 機 | 3号機 | 定 期 検 査 | 第3回定期検査 |
| 件 名 | 燃料集合体1体からの漏えいについて | | |

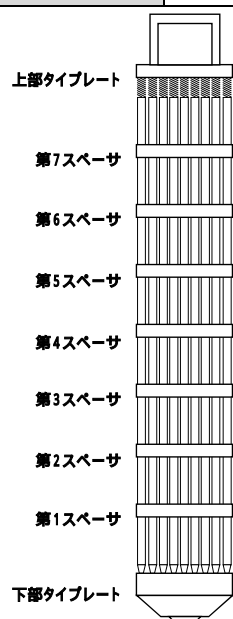
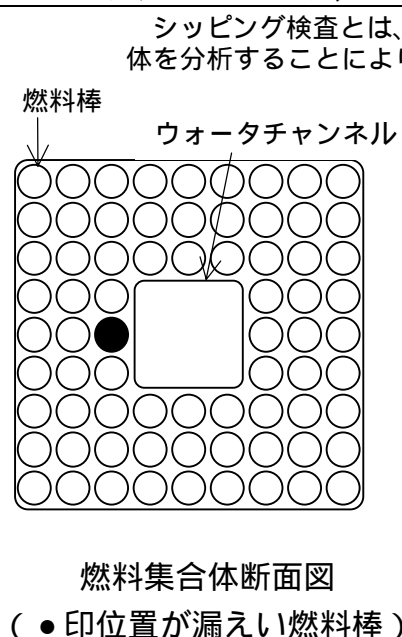
| 場 所 | 原子炉建屋 | 設 備 | 燃料集合体 | 設備区分 | それ以外の系統 |
|---|---|---|---|---|---|
| 所 見 | <ul style="list-style-type: none"> <li>燃料集合体全数(560体)について、 SHIPPING検査 を実施した結果、燃料集合体1体に漏えいがあることを確認しました。</li> <li>漏えいが確認された燃料集合体について、水中テレビカメラにより外観検査を実施した結果、著しい腐食や損傷は認められませんでした(11月7日にお知らせ済み)。</li> <li>今般、漏えいが確認された燃料集合体について、超音波による調査を実施した結果、72本の燃料棒のうち1本に漏えいが確認されました。当該燃料棒について、ファイバースコープを用いて外観調査を実施した結果、異常は認められませんでした(破損孔等の損傷や異物等はありませんでした)(11月19日)。</li> <li>なお、漏えい燃料棒の第3スペーサの上方および第2スペーサの下方に周方向の微小な膨らみ(各1箇所)が確認されました(写真参照)。</li> <li>外観調査、製造記録調査、運転履歴調査等を実施しましたが、いずれにおいても異常は認められなかったことから、今回の漏えいは、特定の要因に起因するものではなく、偶発的に発生した漏えいと推定しています。また、微小な膨らみについては、一般に、燃料棒の漏えい箇所から浸入した水の放射線分解等により生じた水素が被覆管と結合して化合物をつくることで被覆管の膨れとして現れることが知られており、この事例に該当するものと考えられます。</li> </ul> | | | | |

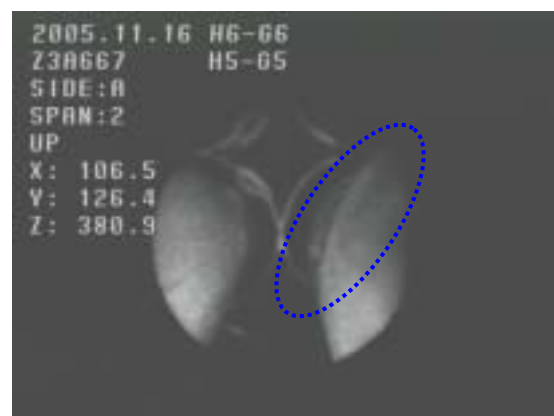
漏えい燃料棒で観察された  
被覆管の微小な膨れ
