中央制御室への蒸気浸入に係る調査結果について

女川原子力発電所1号機 建屋間貫通部概念図

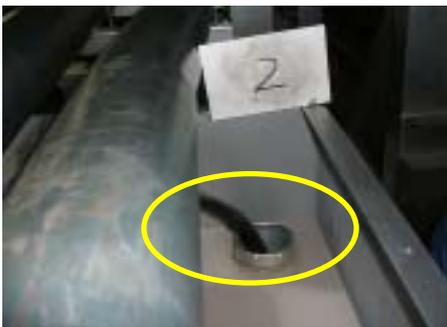
補修前

シール不適切箇所代表部位(ケーブル処理室床貫通部(電線管))
