女川原子力発電所2号機 ハフニウム板型制御棒点検状況について

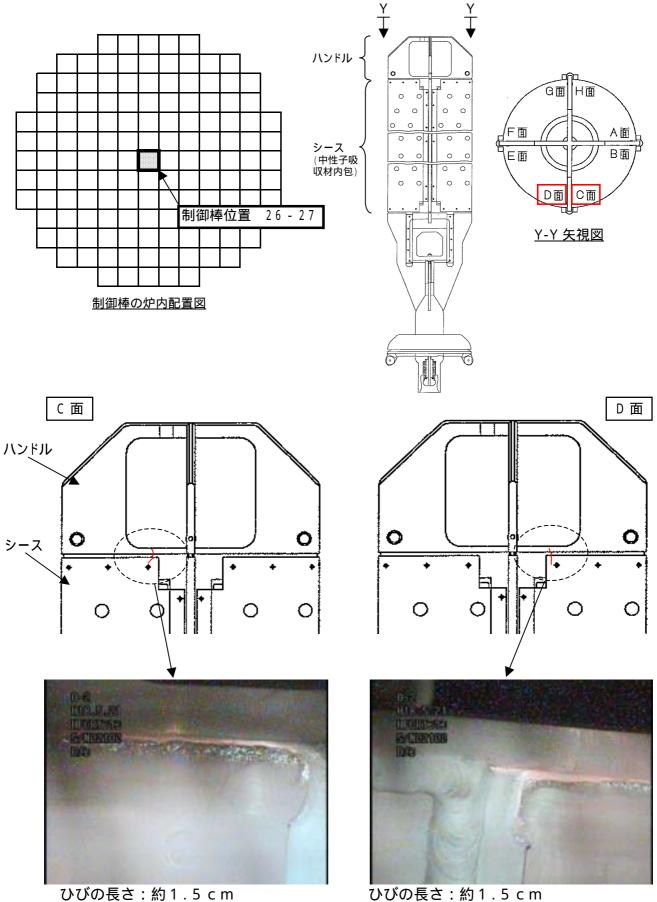
同一翼の表裏であり、それぞれのひびの形状が似ていることから、ひびはハンドルとシースの溶接部近傍を貫通している可能性がある。

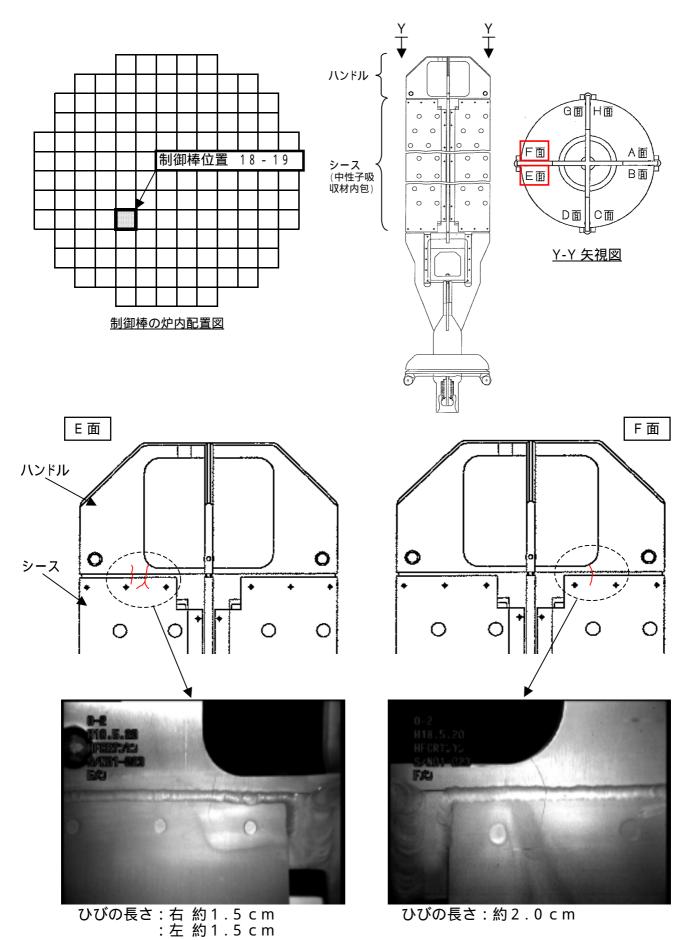
E面右側とF面のひびは、同一翼の表裏であり、それぞれのひびの形状が似ていることから、ハンドルとシースの溶接部近傍を貫通している可能性がある。

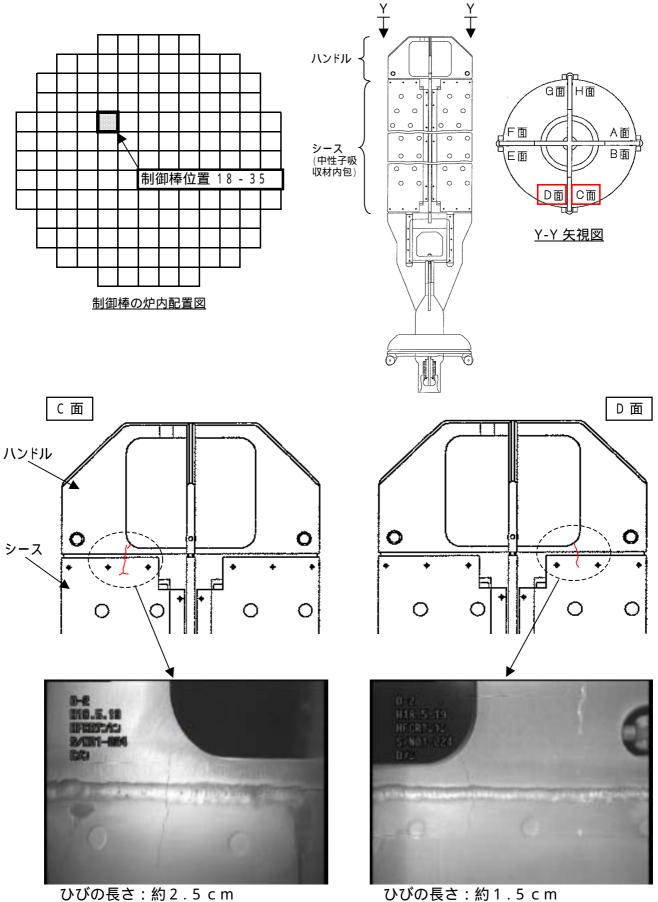
同一翼の表裏であり、それぞれのひびの形状が似ていることから、ひびはハンドルとシースの溶接部近傍を貫通している可能性がある。

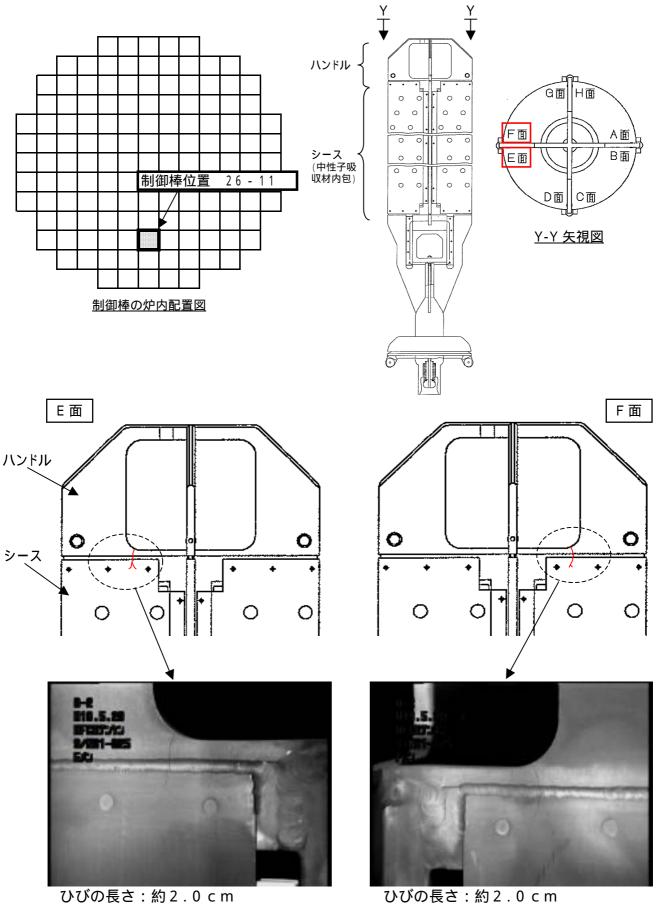
ひびの長さ:約2.0cm ひびの長さ:約2.0cm 同一翼の表裏であり,それぞれのひびの形状が似ていることから,ひびはハンドルとシースの溶接部近傍を貫通している可能性がある。

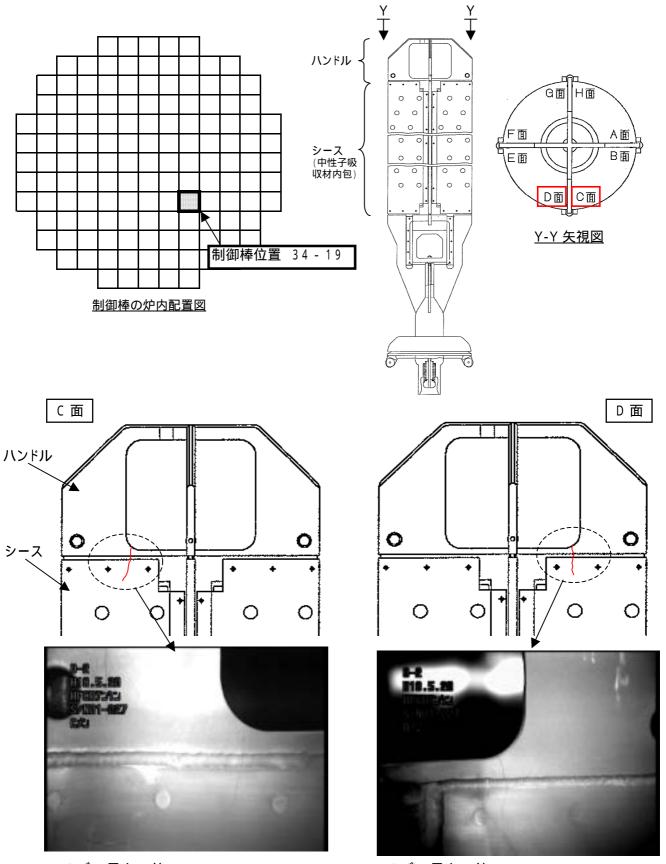
ひびの長さ:約2.0 c m ひびの長さ:約1.5 c m 同一翼の表裏であり,それぞれのひびの形状が似ていることから,ひびはハンドルとシースの溶接部近傍を貫通している可能性がある。
