高圧第2給水加熱器(B)ベント配管 概念図

〇-2
高圧第2給水加熱器(B)ベント配管エルボ損傷部外観調査

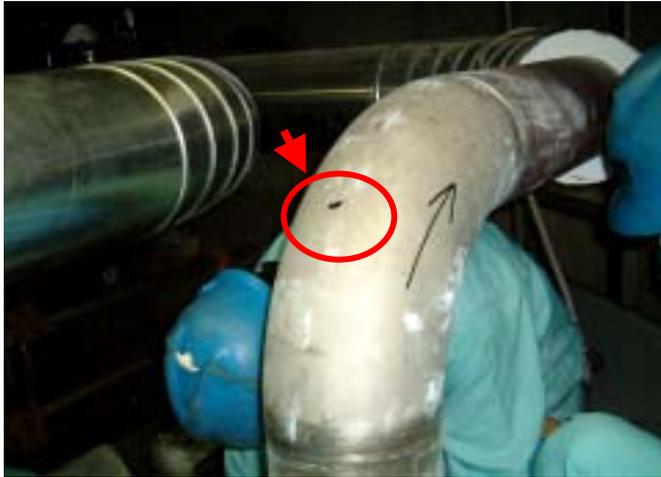
配管口径：150A（外径 約170mm）
配管材質：ステンレス鋼（SUS304L）

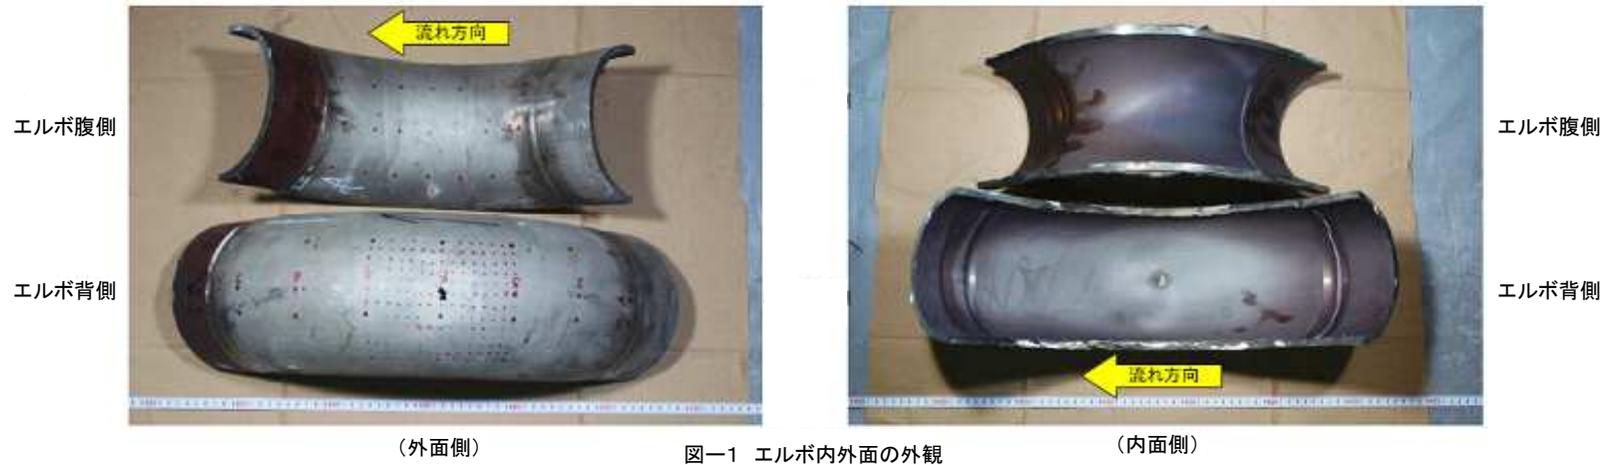
図-1 エルボ内外面の外観

- ・エルボ背側には、貫通孔が確認された。
- ・エルボ背側内面は、広い範囲(図-1の内面側の写真上で白く見える範囲)に梨地状の肌荒れが認められた。
- ・特に、上流側のベント配管中央延長上の肌荒れが顕著で、貫通孔も当該部に発生していた。
- ・エルボ腹側内面は、肌荒れ等は認められなかった。

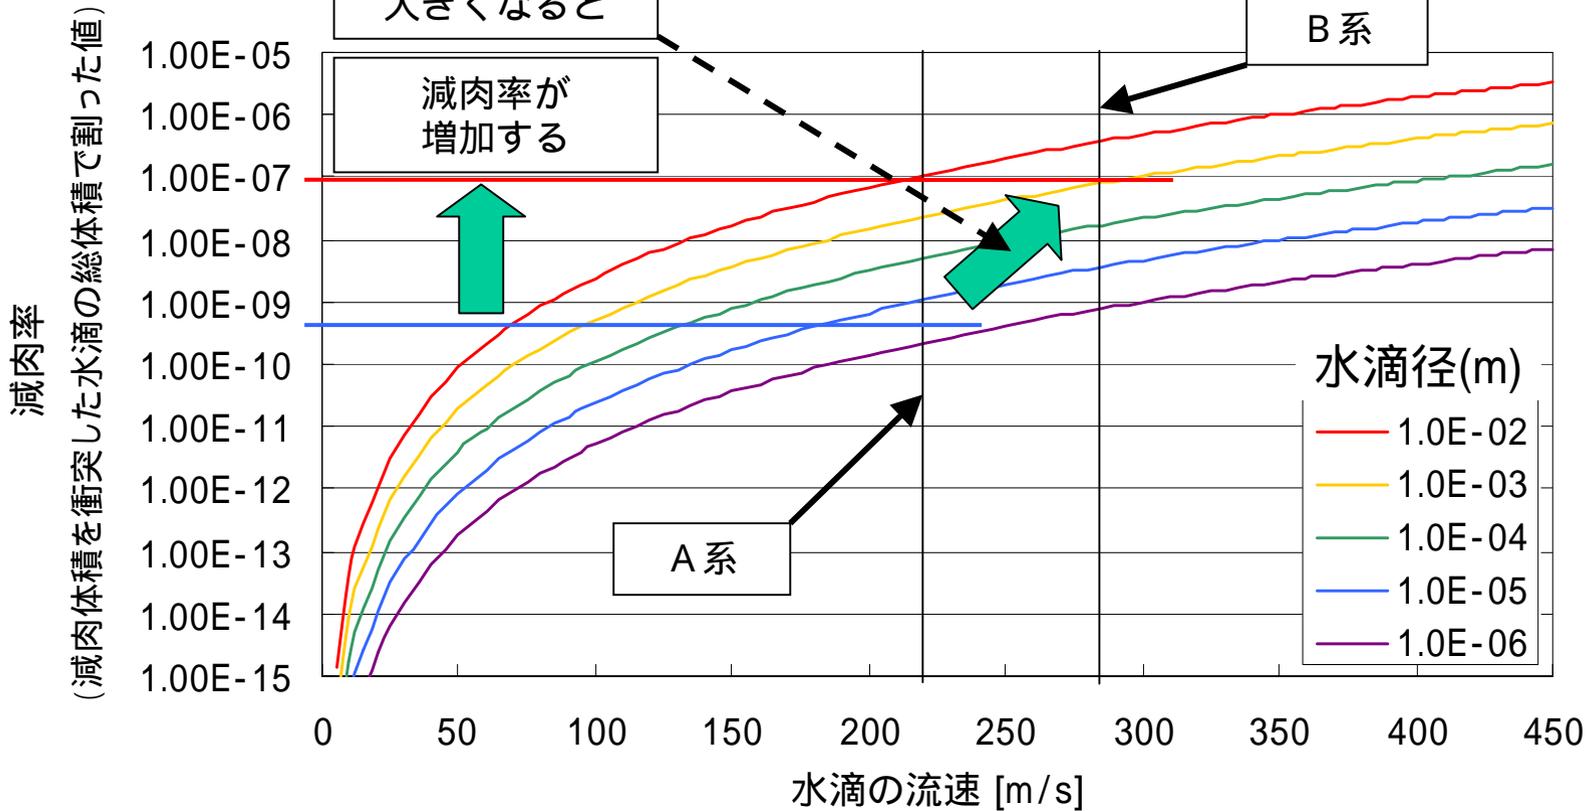
水滴の流速と減肉率の関係

本図は解析結果から得られた推測値
