女川原子力発電所 定期検査・主要機器点検情報

| 号機 | 2号機 | | 定期検査 | 第8回定期検査 | | |
| 件名 | スチームコンバータ系配管の減肉について | | | | | |

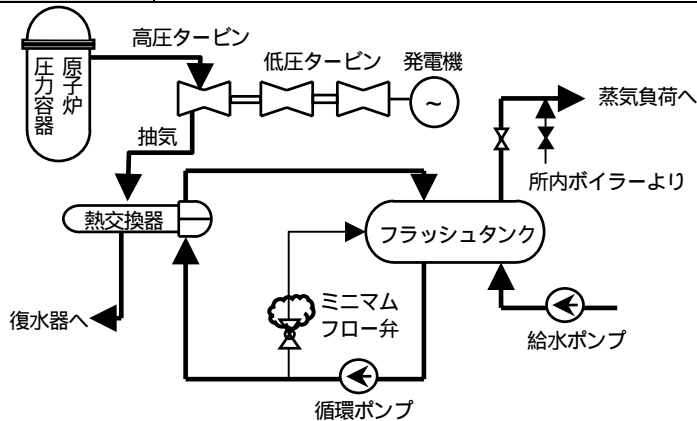
女川2号機 スチームコンバータ系系統概要図

| 所見 | <div>・スチームコンバータA系の循環ラインにあるミニマムフロー弁下流において発見された減肉(平成18年7月6日お知らせ済み)の類似箇所について肉厚測定を行ったところ、B系の同一箇所についても減肉が発見されました(7月11日)。</div> <div>・当該配管を切り出し、内部を確認した結果、減肉部に鱗片状の微細な模様が確認されたことから、流れ加速型腐食によるものと推定しました。</div> <div>・当該配管の取替を実施(7月18日)するとともに、配管肉厚管理上、減肉の発生する可能性の低い「健全性確認対象箇所」から、著しい減肉が発生すると予想される「減肉監視対象箇所」に変更し、管理していくこととします。</div> <div>流れの影響で配管内面の腐食が加速される現象</div> | | | | | |

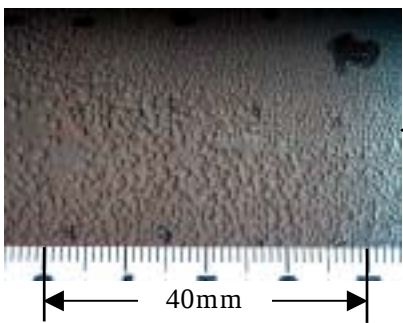
内面拡大写真

：水の流れ
