## 女川原子力発電所2号機 ボロンカーバイド粉末型制御棒点検状況について

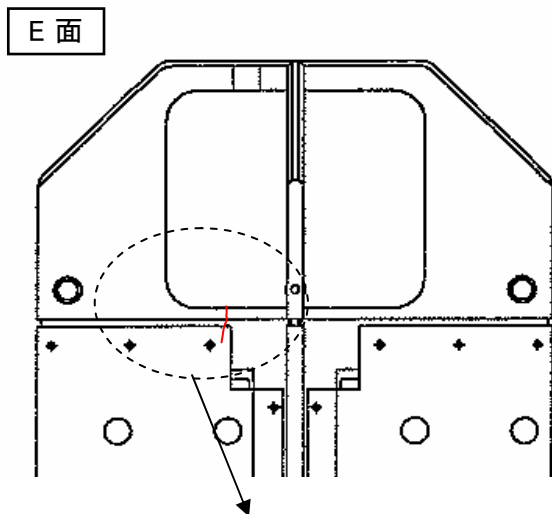
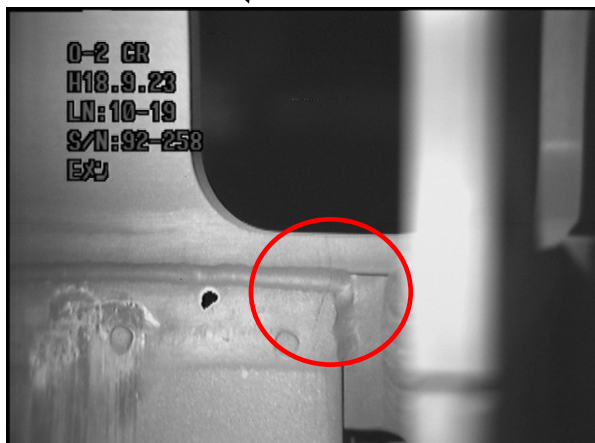
ひびの長さ : 約1.8cm

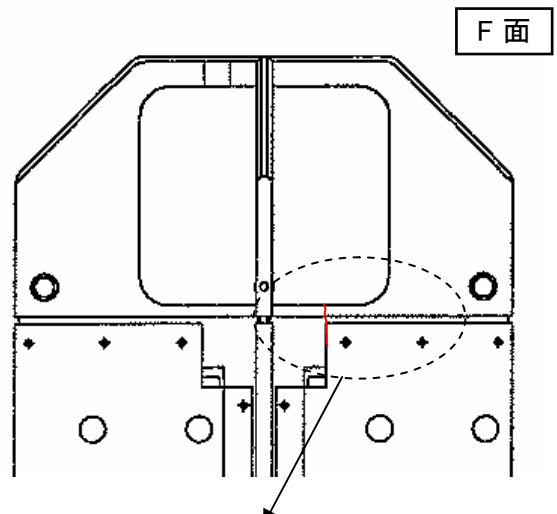
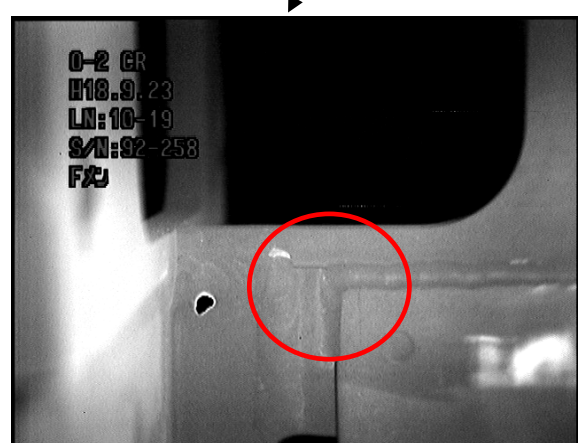
ひびの長さ : 約2.0cm

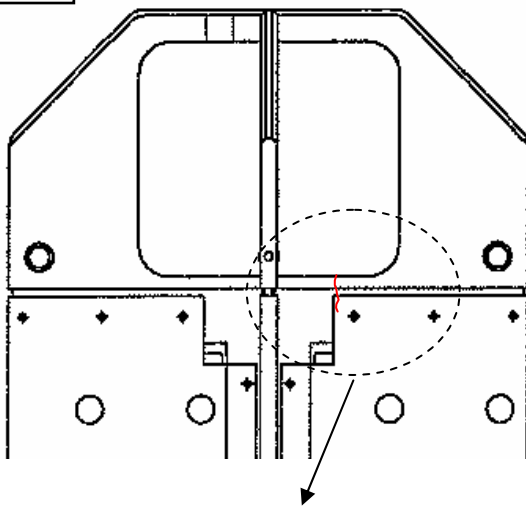
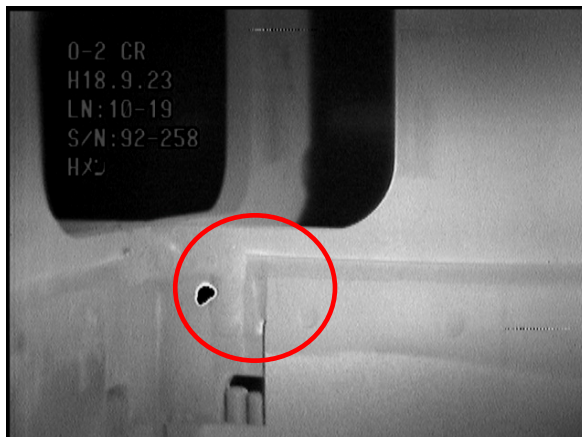
H 面

ひびの長さ : 約1.7cm

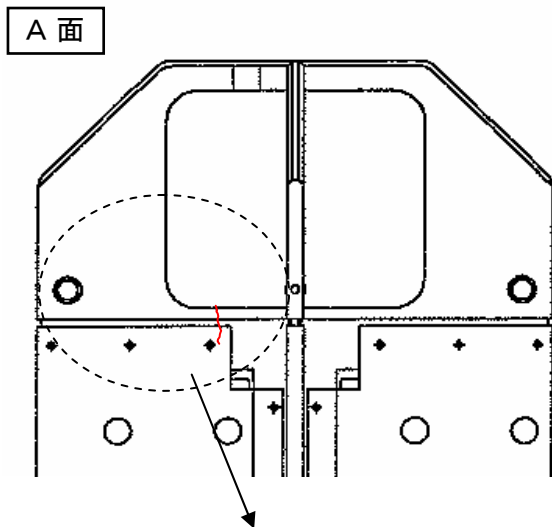
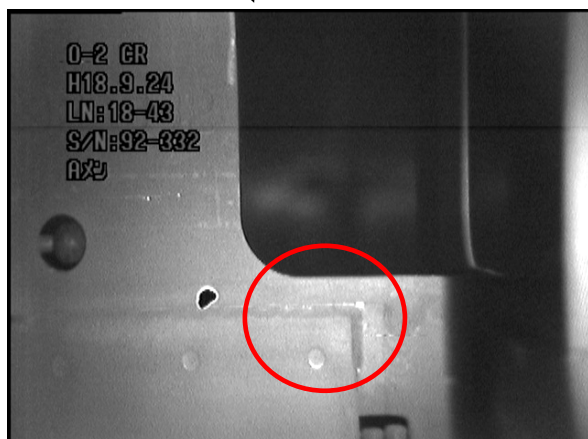
ひびの長さ : 約1.8cm

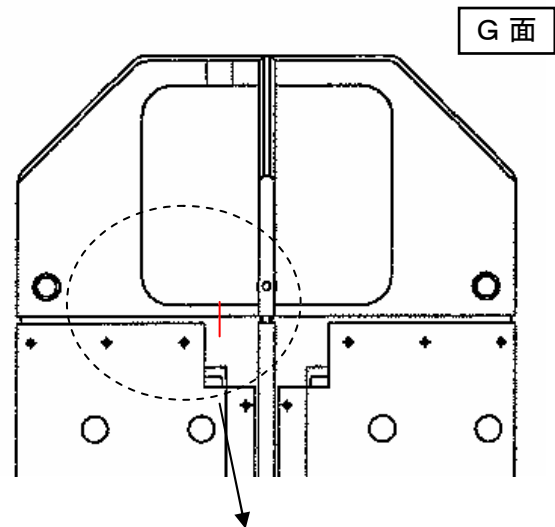
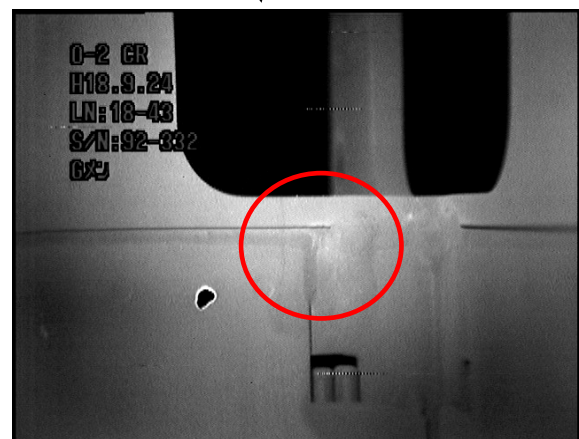
ひびの長さ : 約1.6cm

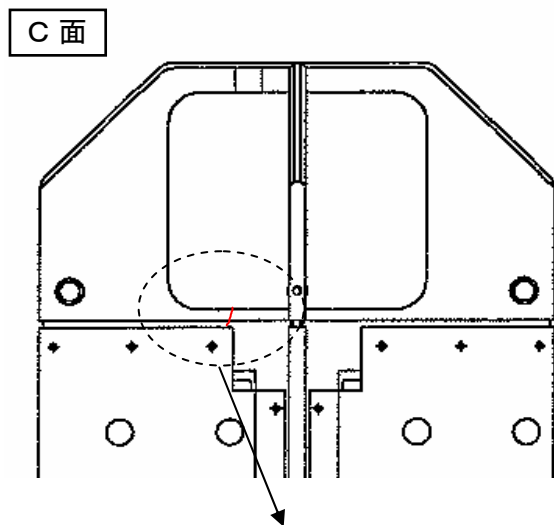
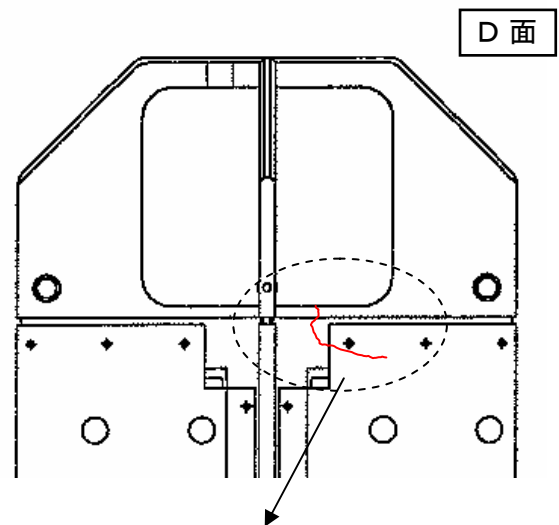
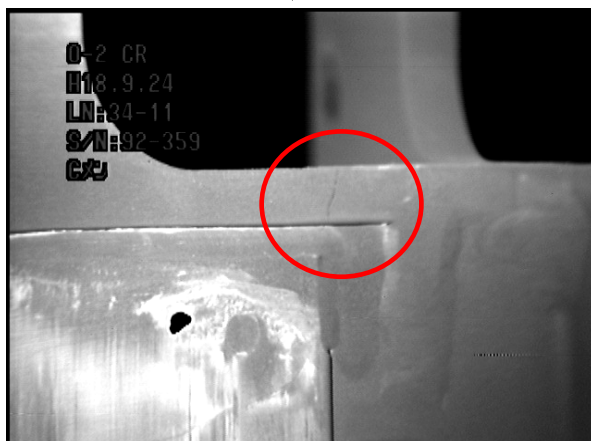
ひびの長さ : 約0.8cm

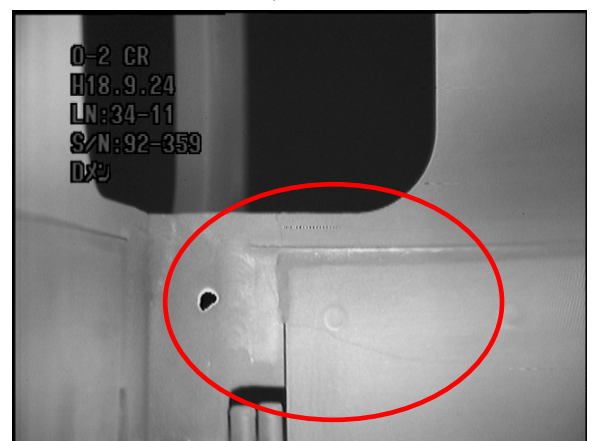
ひびの長さ: 約2.7cm(垂直), 約3.9cm(水平)

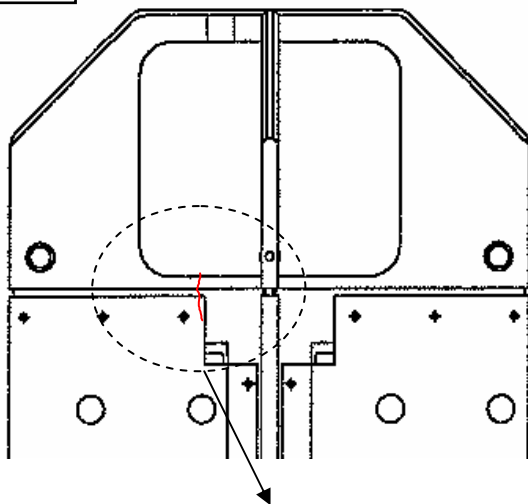
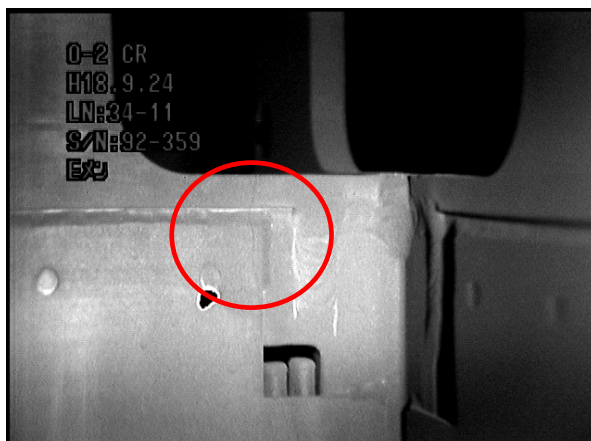
E 面

ひびの長さ : 約2.0cm

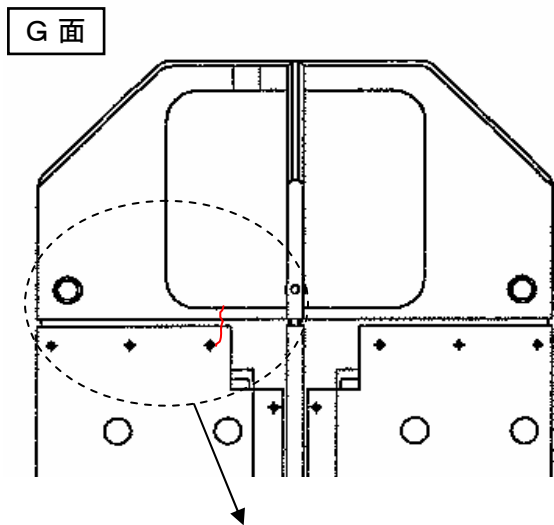
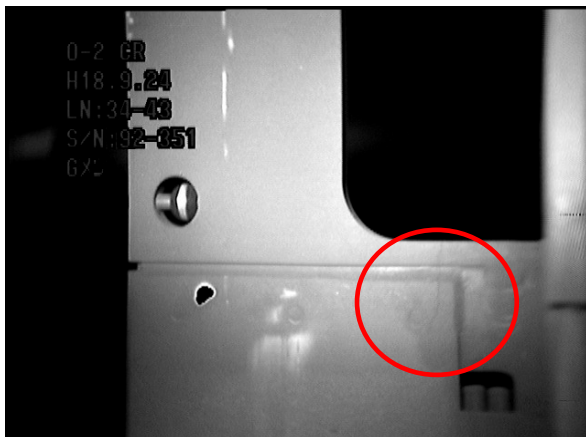
ひびの長さ : 約1.8cm

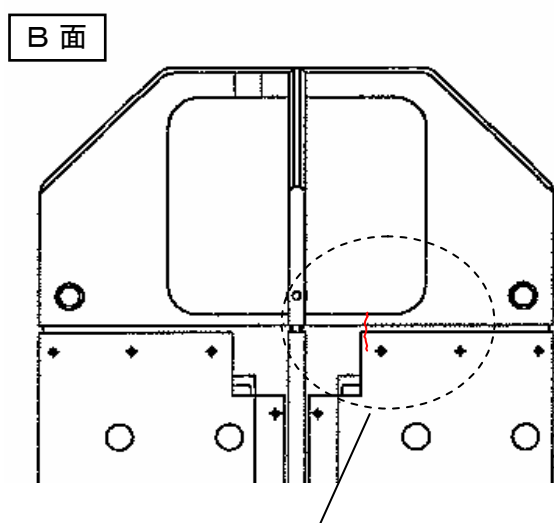
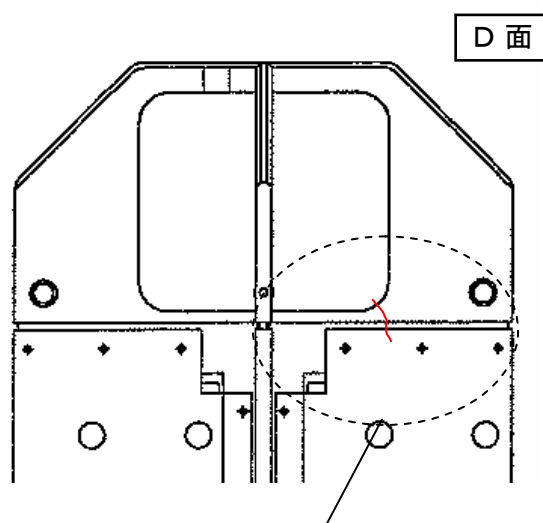
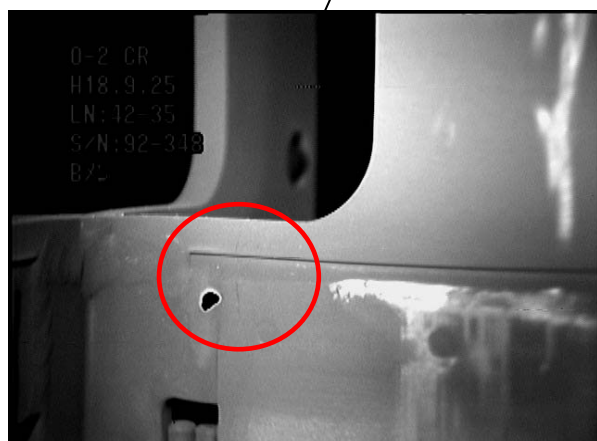
ひびの長さ : 約1.8cm

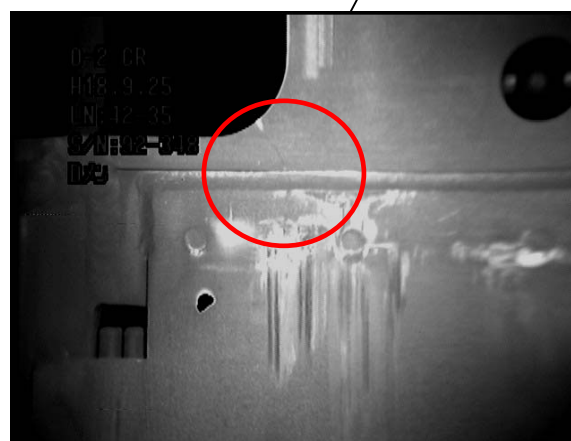
ひびの長さ : 約2.0cm
