## 女川原子力発電所2号機 第8回定期検査 主要機器点検情報(平成18年10月)

女川原子力発電所 定期検査・主要機器点検情報

No. 1

号機	2号機	定期検査	第8回定期検査
件名	非常用ディーゼル機関(A) 過速度トリップ装置付属3方弁のシートリークについて		
月日	平成18年10月6日(金)	発生	発見 確認
場所	原子炉建屋	設備	非常用ディーゼル発電機 設備区分 安全上重要な系統
設備概要	非常用ディーゼル発電機は、外部電源喪失時、安全に原子炉を停止させるために必要となる非常用電源を供給する電源設備で、3台設置されています。		
所見	<ul style="list-style-type: none"> <li>・非常用ディーゼル機関(A)過速度トリップ試験の後、過速度トリップ装置にある3方弁からシートリークが認められました(10月6日)。</li> <li>・3方弁を分解点検したところ、シート面にゴミ噛みによる傷があったことから、当該部品の交換を実施しました(10月10日)。</li> <li>・取替後、再度過速度トリップ試験を行い、問題のないことを確認しました(10月10日)。</li> </ul>

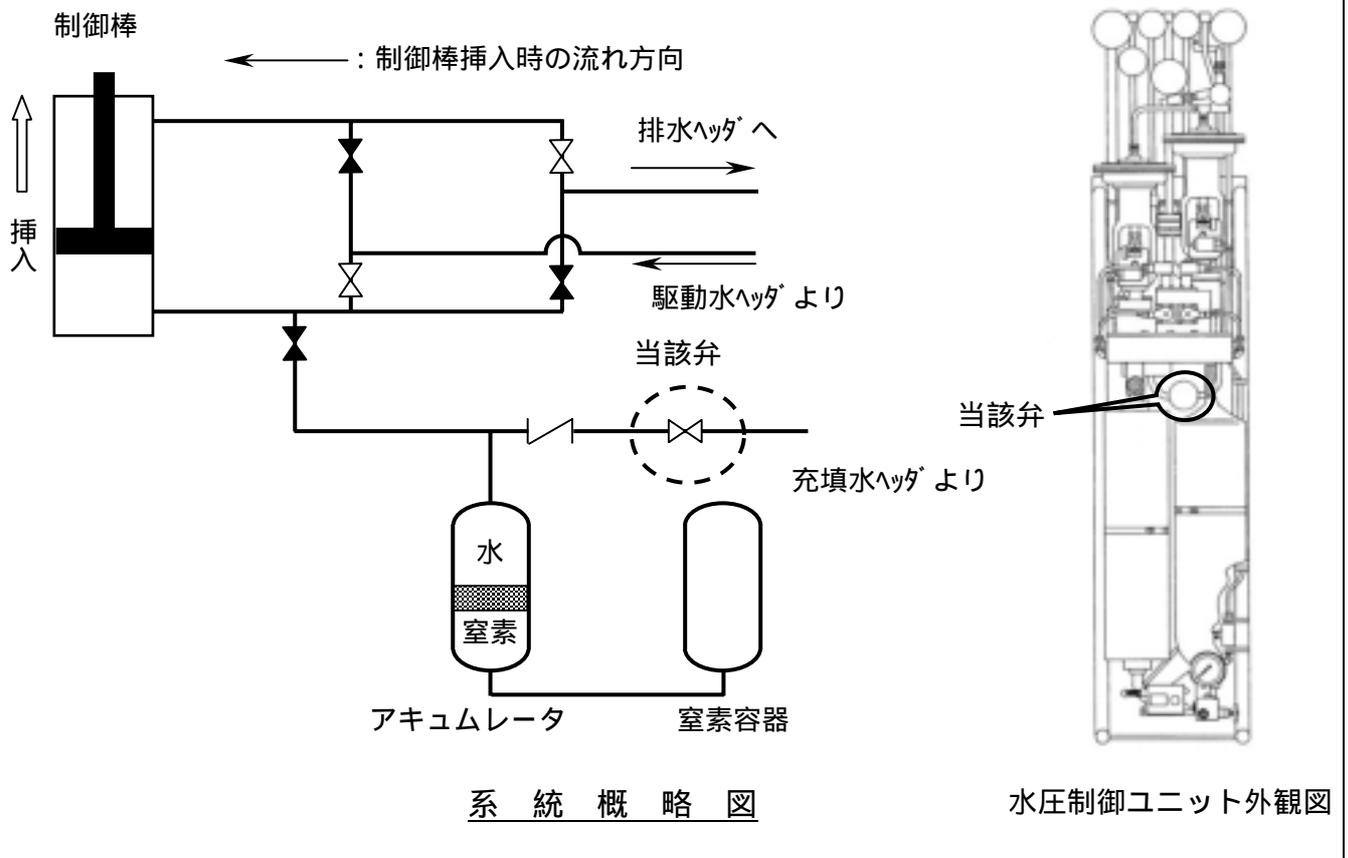
号機	2号機	定期検査	第8回定期検査
件名	制御棒駆動水圧系水圧制御ユニットの弁のハンドル部の不良について		
月日	平成18年10月25日(水)	発生	発見 確認
場所	原子炉建屋	設備	制御棒駆動水圧系
		設備区分	安全上重要な系統
設備概要	制御棒駆動水圧系は、制御棒の挿入、引抜操作に必要な駆動水の水圧、流量を調整し供給する系統です。当該弁は、アキュムレータへの水補給を行うための配管に設置されています。		
所見	<ul style="list-style-type: none"> <li>・ 制御棒駆動水圧系水圧制御ユニットにおいて、アキュムレータ点検のため、アキュムレータへの水補給を行うための弁を全閉操作したところ、ハンドルが空回りし、閉操作できないことを発見しました(10月25日)。</li> <li>・ 今後、当該弁ハンドル部の分解点検を行います。</li> </ul>
