女川原子力発電所 定期検査・主要機器点検情報

No. 3 (改)

(平成18年9月分)

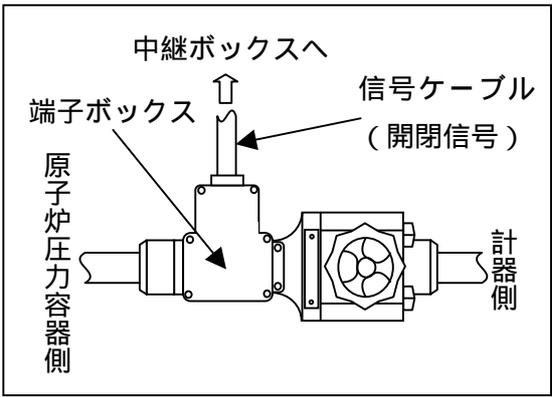
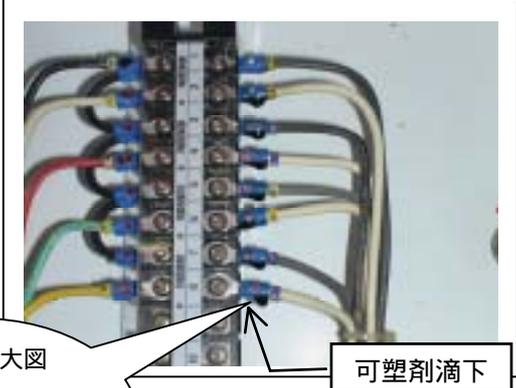
号機	2号機	定期検査	第8回定期検査
件名	残留熱除去系(A)流量制限逆止弁端子ボックス内の油たまりについて		
月日	平成18年9月2日(土)	発生	発見 確認
場所	原子炉建屋	設備	残留熱除去系
		設備区分	安全上重要な系統
設備概要	<p>残留熱除去系は、原子炉を停止した後に、炉心より発生する崩壊熱を除去・冷却するための系統で、冷却材喪失事故時には非常用炉心冷却系(ECCS)や原子炉格納容器を冷却する系統として機能するように設計されています。</p> <p>流量制限逆止弁は原子炉圧力容器廻りの配管に接続する計装配管に取り付けられ、仮に原子炉圧力容器廻りの配管と反対側の計装配管が破損しても原子炉圧力容器廻りの配管側の流体を閉じこめるための隔離弁です。</p>		
所見	<ul style="list-style-type: none"> 残留熱除去系(A)流量制限逆止弁の点検において端子ボックスを開放したところ、端子ボックス内および中継ボックス内に油たまりを発見しました(9月2日)。 確認された油を分析した結果、ケーブルの外被(シース)に含まれている可塑剤(エステル系の化合物)であることが判明しました(10月4日)。 また、類似箇所(12, 677箇所)の点検を行った結果、65箇所について同様の事象が確認されました(10月27日)。 油(可塑剤)の発生が確認されたケーブルについて、絶縁性能、引張強度、難燃性試験を行い性能に問題のないことを確認いたしました(10月27日)。 今後は、当該ケーブルも含め油(可塑剤)の発生が確認されたケーブルについて、継続監視してまいります。 		
<p style="text-align: right;">流量制限逆止弁端子ボックスの中継端子台の線芯からの可塑剤滴下 写真</p> <div style="display: flex; justify-content: space-between;"> <div style="width: 45%;">
