## 女川原子力発電所2号機 第8回定期検査 主要機器点検情報(平成18年11月)

女川原子力発電所 定期検査・主要機器点検情報

号機	2号機	定期検査	第8回定期検査	
件名	タービンローカル制御盤ディスプレイ取替工事に伴う不具合について			
月日	平成18年11月25日(土)	発生	発見	確認
場所	タービン建屋	設備	タービングランド蒸気系	設備区分 それ以外の系統
設備概要	タービングランド蒸気系は、タービン車軸およびタービン主要弁の軸封部に清浄な蒸気を供給し、復水器への空気の流入および放射性ガスを含む蒸気の漏えいを防止することを目的とした設備です。			
所見	<ul style="list-style-type: none"> <li>・ 復水器インリーク試験の準備段階において、タービングランド蒸気系（以下「TGS系」という。）の運転モードを切替えた際に、補助ボイラーがトリップする事象が発生しました（11月25日）</li> <li>・ 原因を調査した結果、タービンローカル制御盤のディスプレイ取替工事で、本来必要な回路の一部を削除したことにより、圧力調整弁が蒸気圧力等を制御できなくなり、補助ボイラーがトリップしたことが判明しました。</li> <li>・ 類似箇所の調査を実施したところ、TGS系同様に回路の一部が削除されていた箇所を2箇所発見しました（12月1日）</li> <li>・ 発見された当該箇所および類似箇所の計3つの箇所について、削除した回路の一部を追加する処置を実施し、回路が正常に動作することを確認しました（12月3日）</li> </ul>

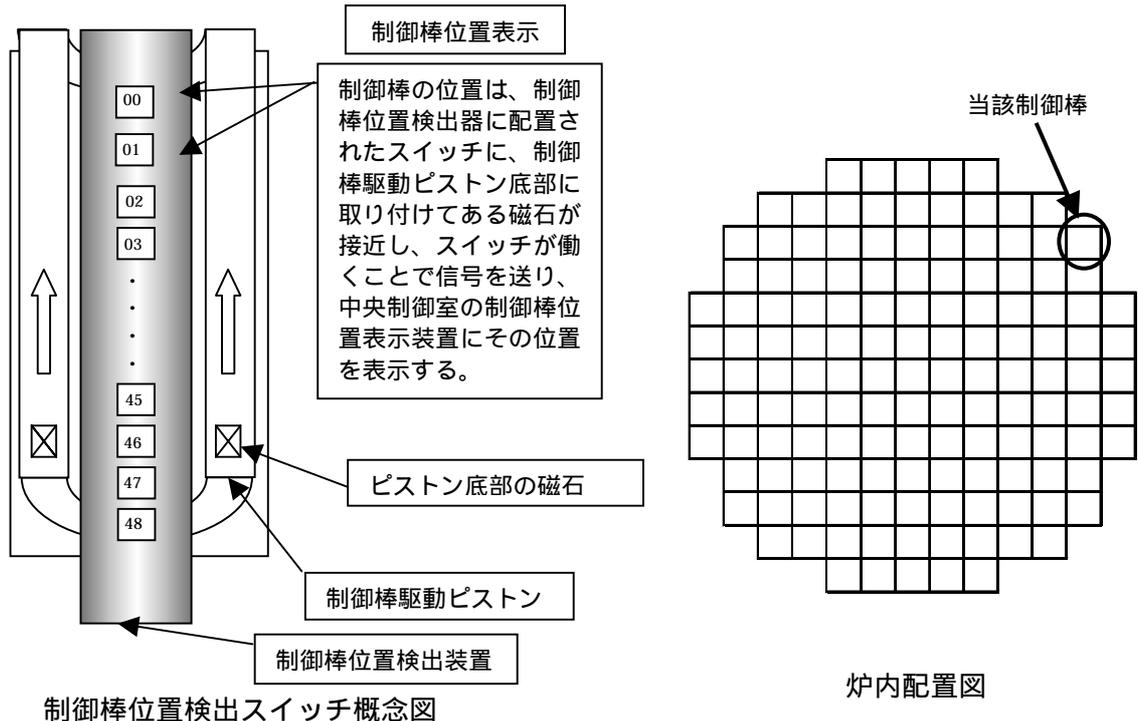
制御棒位置検出スイッチ概念図

号機	2号機	定期検査	第8回定期検査		
件名	制御棒位置検出スイッチ <sup>1</sup> の不良について				
月日	平成18年11月29日(水)	発生	発見	確認	
場所	原子炉建屋	設備	制御棒駆動機構	設備区分	安全上重要なシステム
設備概要	<p>原子炉内にある制御棒は制御棒駆動機構によって挿入、引抜あるいはスクラム動作が行われます。</p> <p>制御棒の挿入位置は、制御棒駆動機構の中にある制御棒位置検出装置に取り付けられているスイッチに制御棒駆動ピストン底部に取り付けてある磁石が接近し、スイッチが働くことで信号を送り、中央制御室の制御棒位置表示装置にその位置を表示します。</p>				
所見	<ul style="list-style-type: none"> <li>・ 起動前の確認のため「制御棒駆動機構1ノッチ挿入引抜試験<sup>2</sup>」を行ったところ、1本の制御棒において、全挿入であるにもかかわらず、全挿入状態を表す表示がなされないとともに、「制御棒ドリフト<sup>3</sup>」警報が発生しました(11月29日)。</li> <li>・ 原因を調査したところ、当該制御棒の全挿入位置表示用の位置検出スイッチが動作していないことを確認しました(11月29日)。</li> <li>・ 当該位置検出スイッチの取替えを行い、正常に動作することを確認しました(11月30日)。</li> </ul> <p>1: 制御棒の挿入位置を検出する装置。                  2: 制御棒全挿入状態から1ノッチ分引抜・挿入をして動作の確認をする試験。                  3: 制御棒駆動機構が所定の位置に保持されていない状態をいう。</p>
