## 女川原子力発電所 1 号機 第 1 7 回定期検査 主要機器点検情報 (平成 1 9 年 3 月)

## 女川原子力発電所 定期検査・主要機器点検情報

No.1 (平成19年3月分)

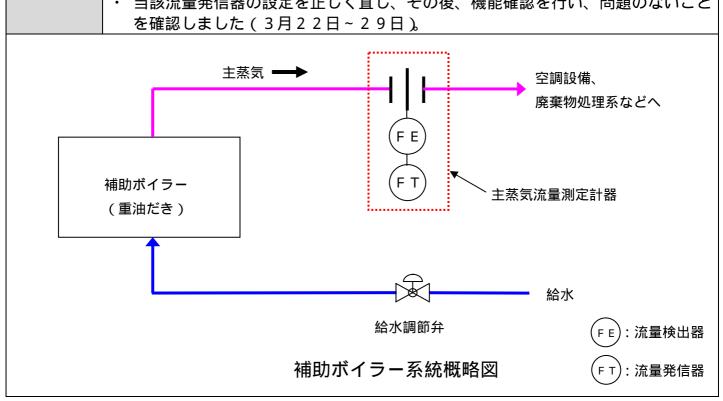
| 号 | 機 | 1 号機 | 定期核 | 查 | 第17回定期検査 | | | | | |
|---|--|--|---|---|---|---|---|---|--|--|
| 所 | ・ 調査の結果、流量発信器の流量測定範囲はこの仕様書に基づき誤って設定されて<br>おり、このため、補助ボイラーの主蒸気流量が実際よりも高く計測されているこ | | | | | | | | | |

- とを確認しました。
- ・ 当該流量発信器は、第6回定期検査時(平成2年9月~12月)に取替えており、 その際、当社およびメーカー間の双方において計器仕様書の確認が不十分であっ たものと思われます。
- ・ 当該流量発信器の設定を正しく直し、その後、機能確認を行い、問題のないこと
