# 女川原子力発電所2号炉 地盤(敷地の地形, 地質・地質構造)について

令和元年7月26日  
東北電力株式会社

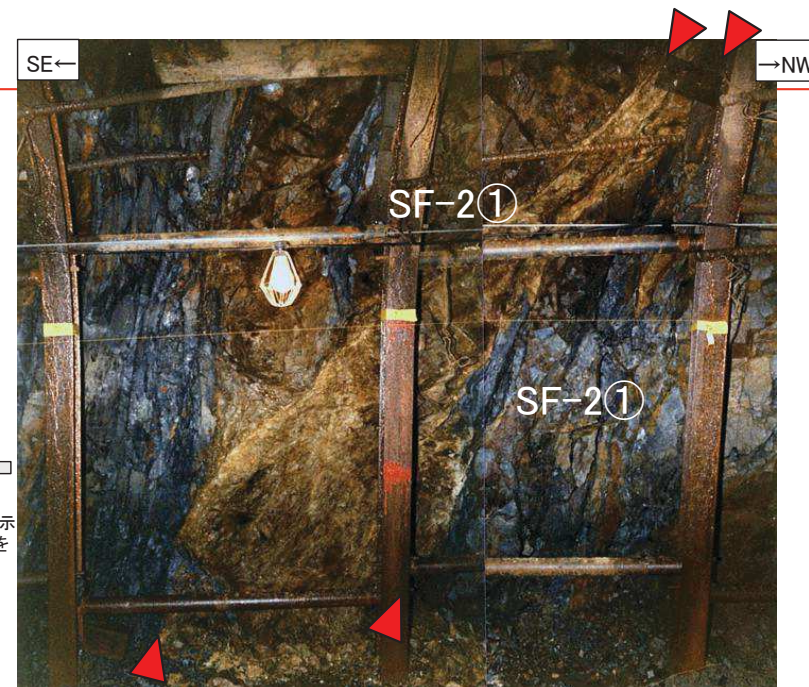
2号炉試掘坑A坑南西壁で確認したSF-2①断層(左:スケッチ, 右:写真)

2号炉試掘坑内の露頭において、幅1~5cmの2条の破砕部がみられ、上盤、下盤ともに、褶曲翼部で地層が急傾斜している。

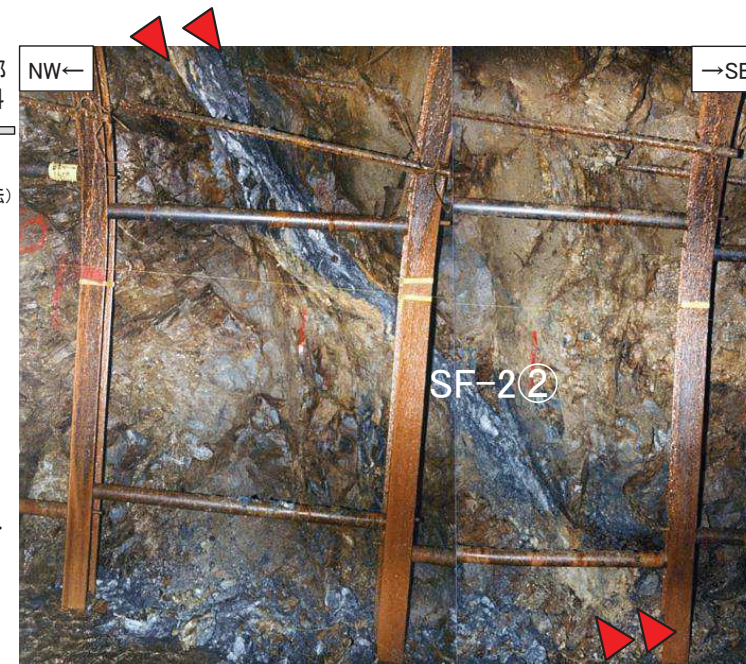
2号炉試掘坑A坑北東壁で確認したSF-2②断層(左:スケッチ, 右:写真)

2号炉試掘坑内の露頭において、幅20~30cmの破砕部がみられ、上盤、下盤ともに、褶曲翼部で地層が急傾斜している。

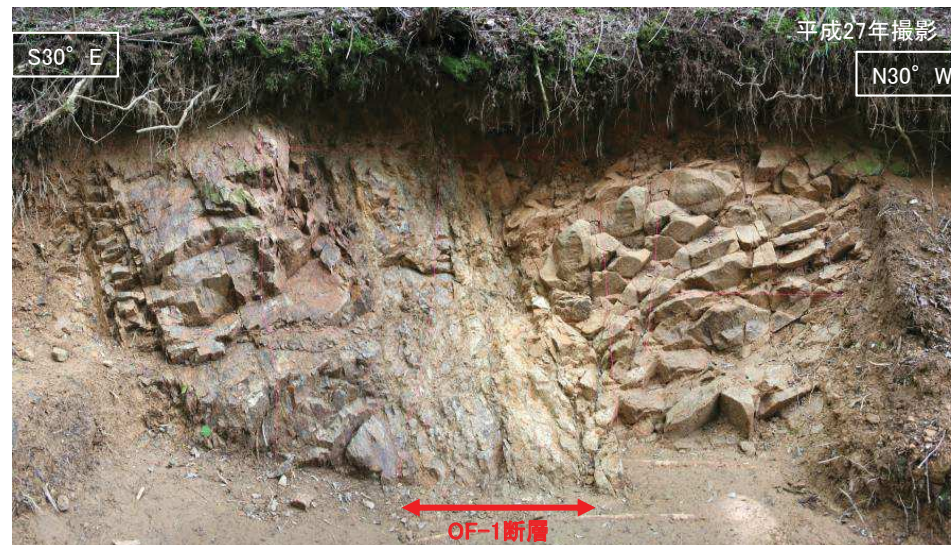
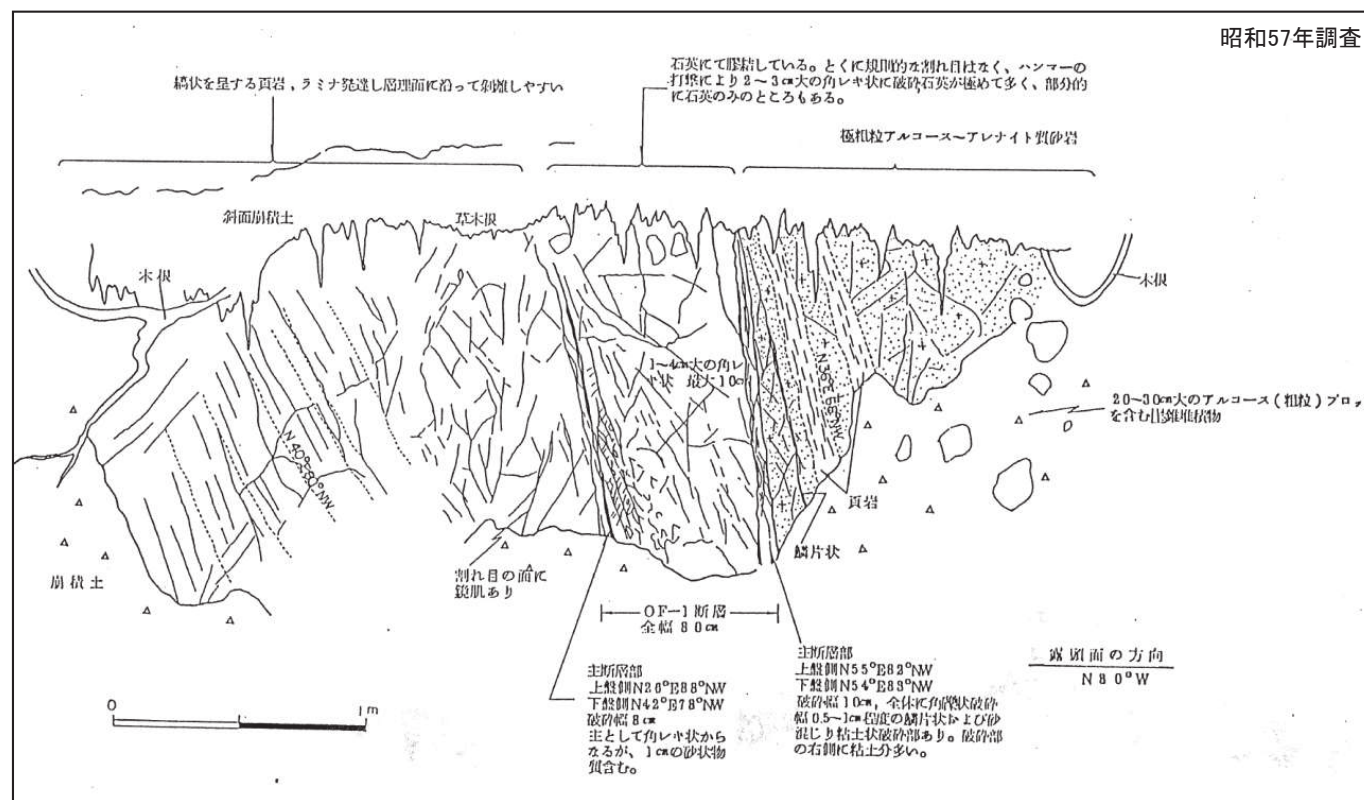
敷地南部の露頭において、牧の浜砂岩部層(北西側)と狐崎砂岩頁岩部層(南東側)を境するOF-1断層を確認。  
露頭では、断層破砕部は幅約80cmで、全体的に石英により膠結している。

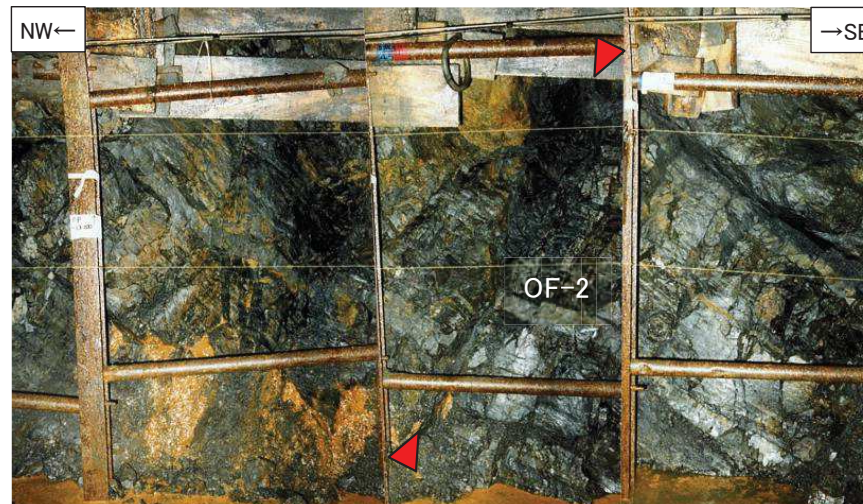
2号炉試験掘坑内の露頭においては、幅0.5～1.5cmの破砕部がみられ、上盤側(北西側)下がりの正断層センスの動きを示す地層の変形及び落差約15～40cmのずれがみられる。

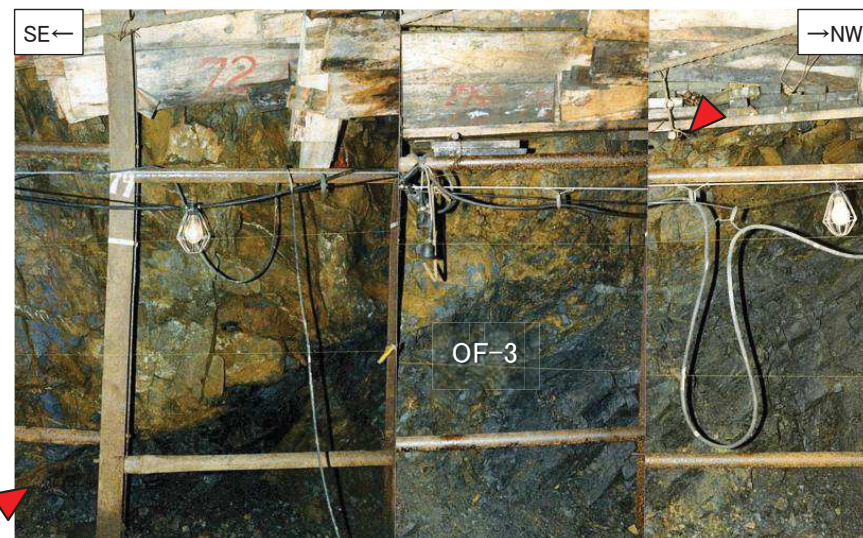
2号炉試験掘坑内の露頭において、幅1～12cmの破砕部がみられる。

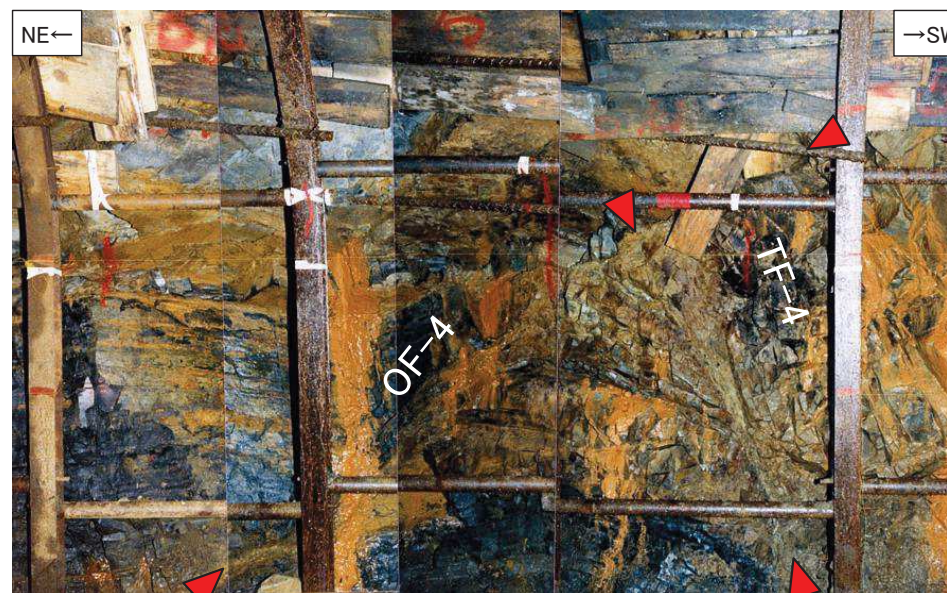
2号炉試掘坑B坑南東壁で確認したOF-4断層及びTF-4断層(下:写真, 右上:スケッチ)

2号炉試掘坑内の露頭において、幅3～20cmの破砕部がみられる。  
OF-4断層に切られる。

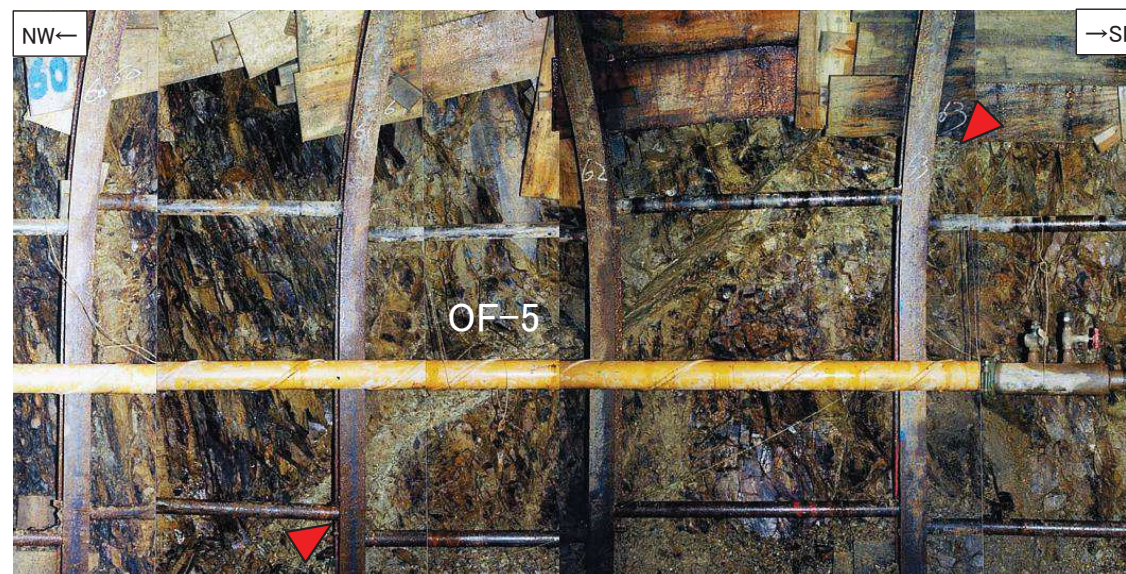
3号炉試掘坑1坑北東壁で確認したOF-5断層(下:写真, 右上:スケッチ)

3号炉試掘坑内の露頭において、幅9～15cmの破碎部がみられ、上盤側(北西側)上りを示唆する変形がみられる。

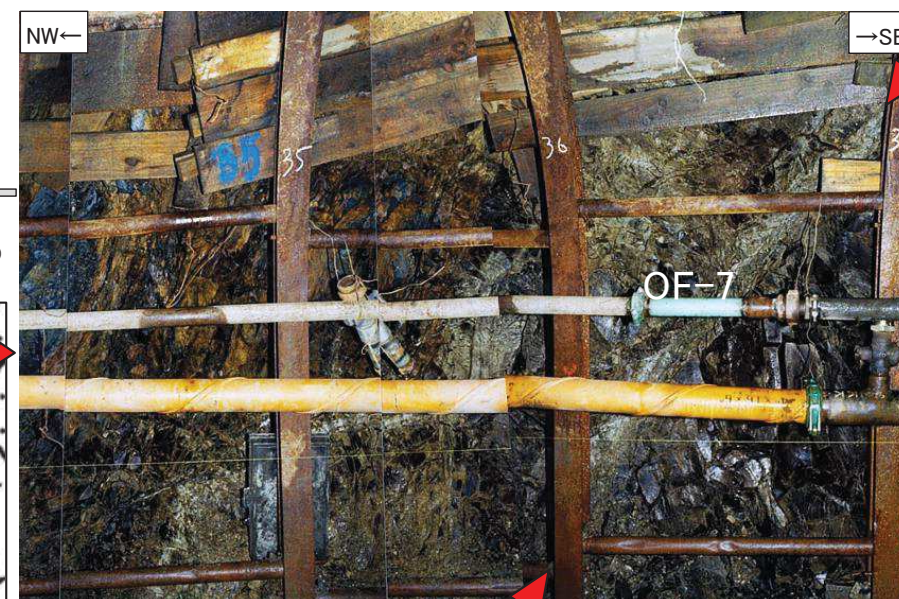
3号炉試掘坑1坑北東壁で確認したOF-7断層(右:写真, 左:スケッチ)

3号炉試掘坑内の露頭において、幅3～10cmの破碎部がみられる。

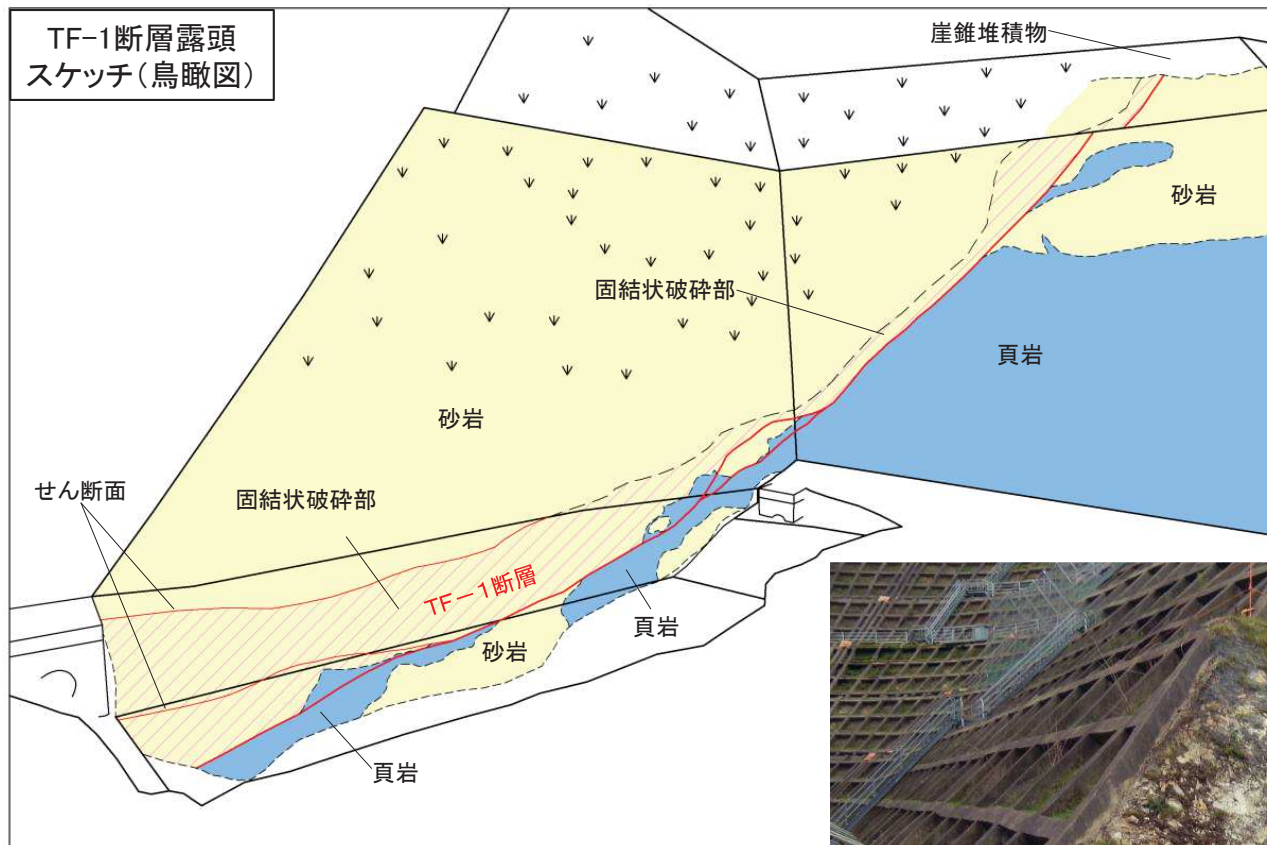
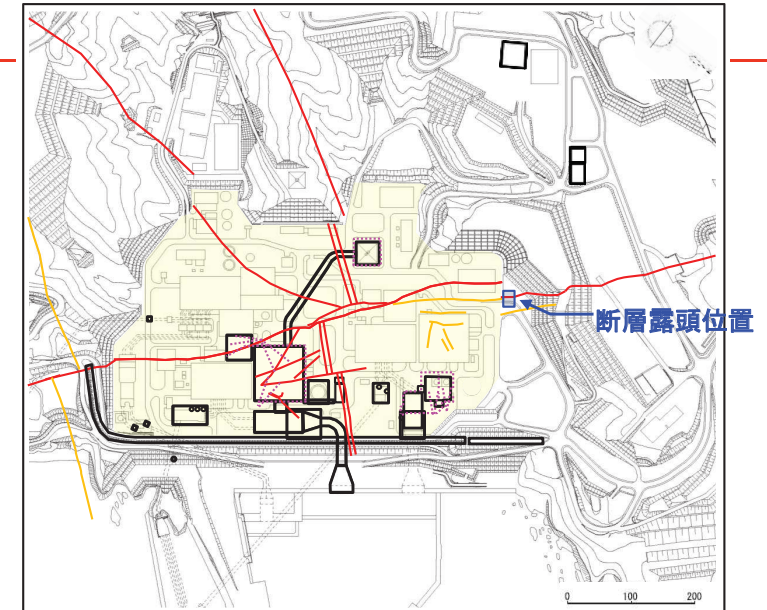
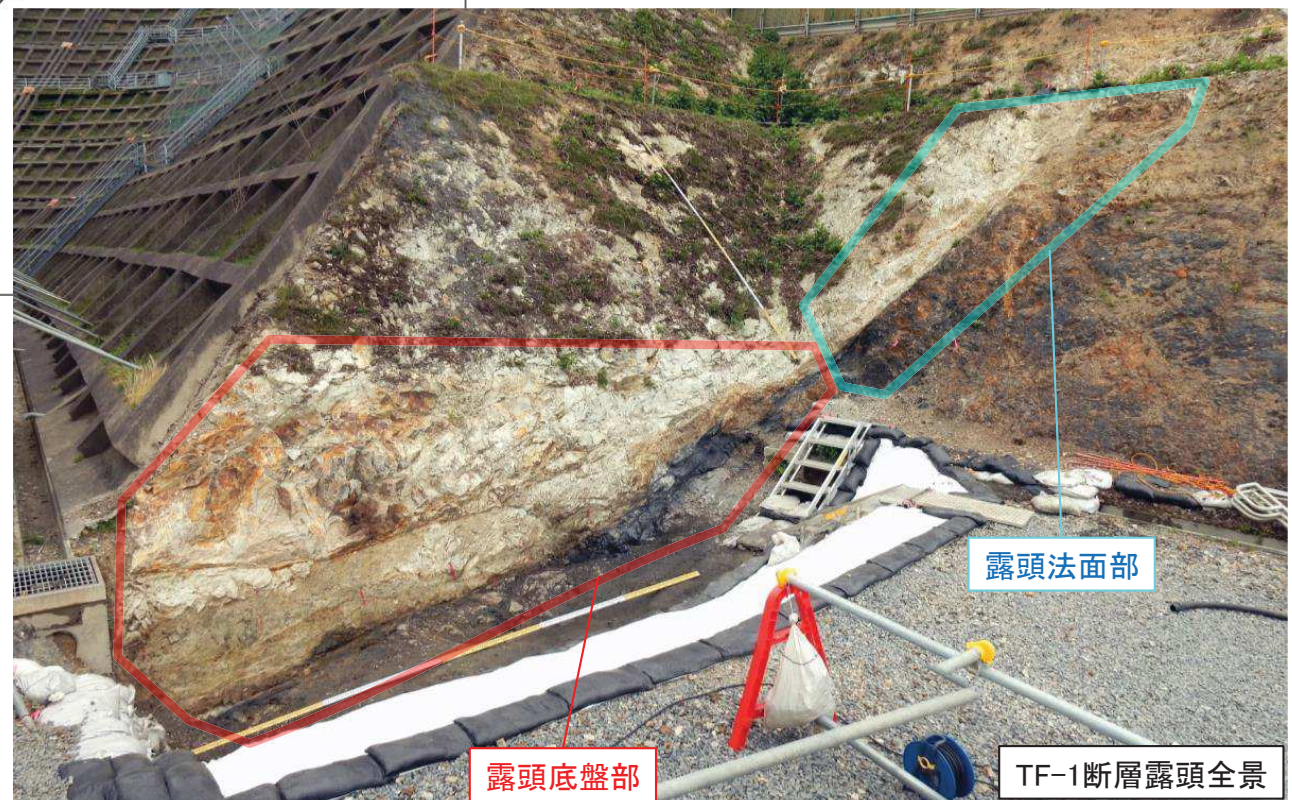
- 3号炉の北西側法面露頭にTF-1断層が見られる。
  - ✓ 法面露頭の観察に加えて、底盤掘削により露頭を拡張し、より広範にTF-1断層の性状を観察した。
- TF-1断層は、本露頭では大局的に牧の浜砂岩部層の頁岩(下盤側)と砂岩(上盤側)を境する南西傾斜の正断層として観察される。
  - ✓ TF-1断層の破碎部は膨縮し、破碎幅の変化が激しい。
  - ✓ TF-1断層のせん断面は、分岐または集合を示し、直線性に乏しい。
  - ✓ 一部に正断層活動を示すR面が観察される。

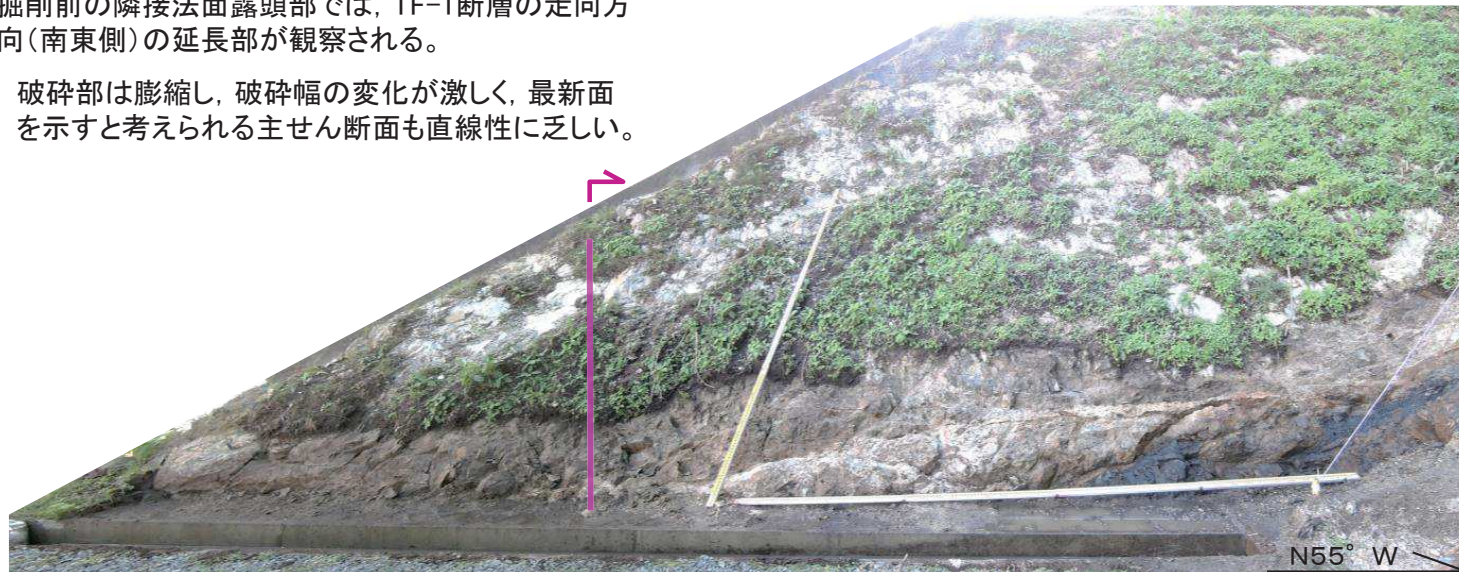
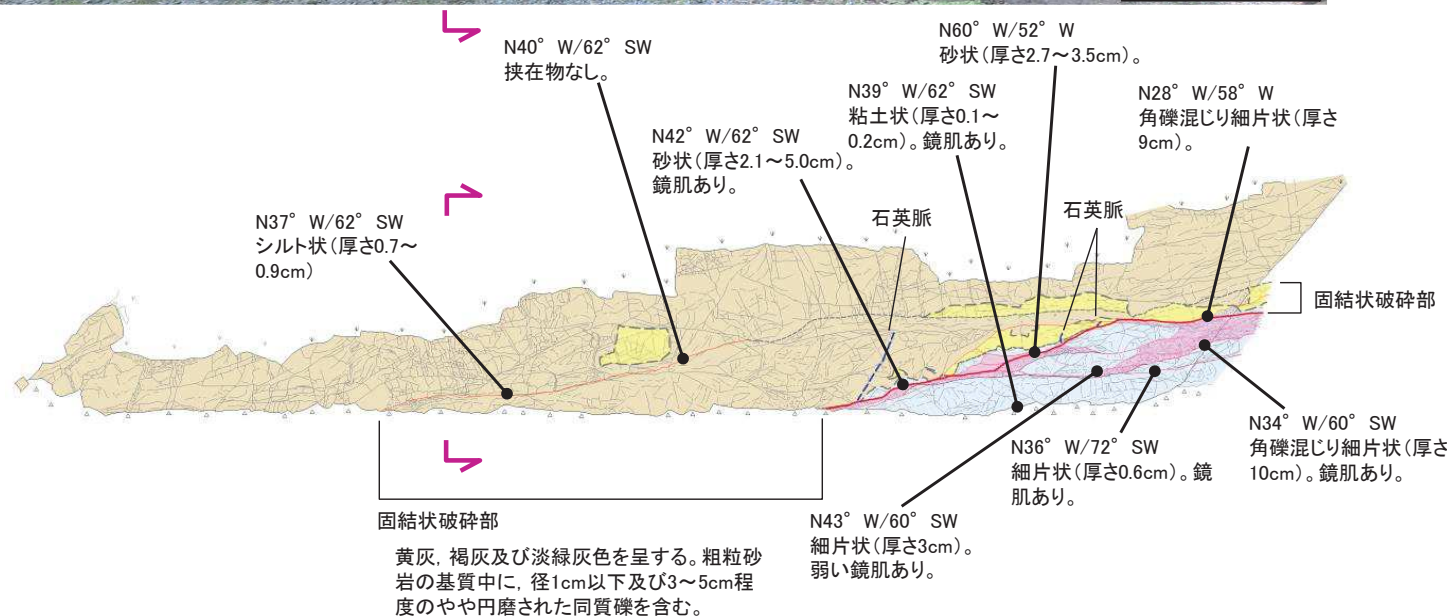
TF-1断層延長部隣接法面露頭観察結果

- 掘削前の隣接法面露頭部では、TF-1断層の走向方向(南東側)の延長部が観察される。
- ✓ 破碎部は膨縮し、破碎幅の変化が激しく、最新面を示すと考えられる主せん断面も直線性に乏しい。

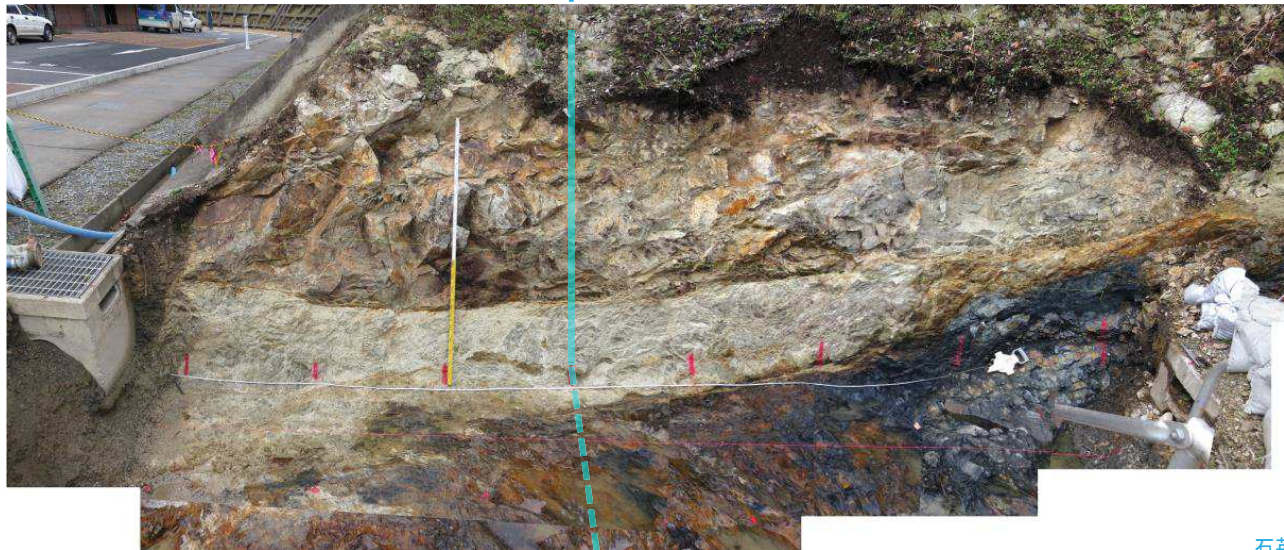
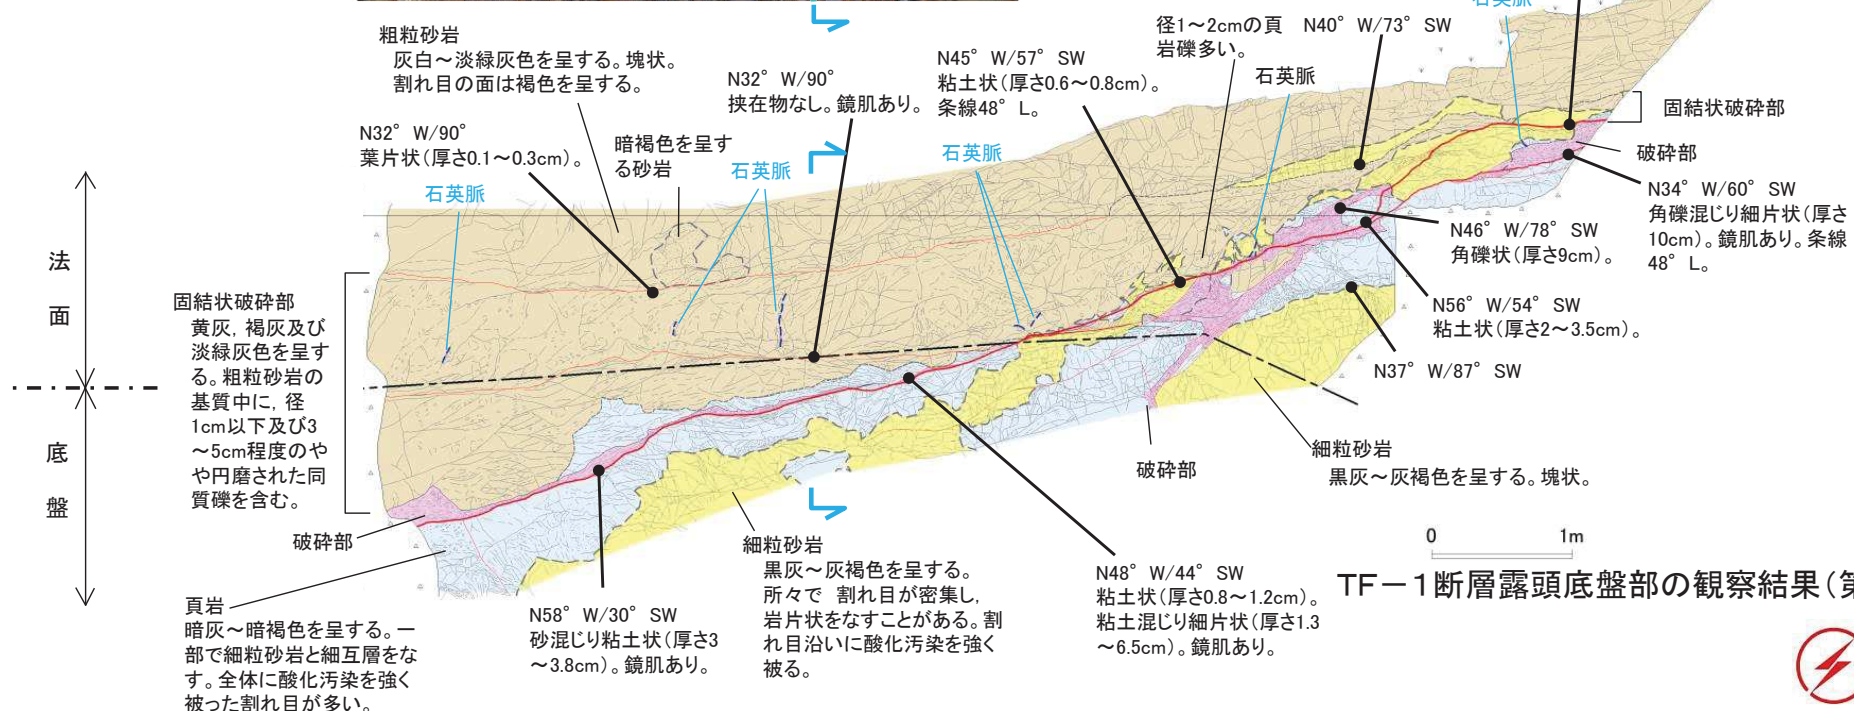
- TF-1断層の破碎部は膨縮し、破碎幅の変化が激しい。
- TF-1断層のせん断面は、分岐または集合を示し、直線性に乏しい。

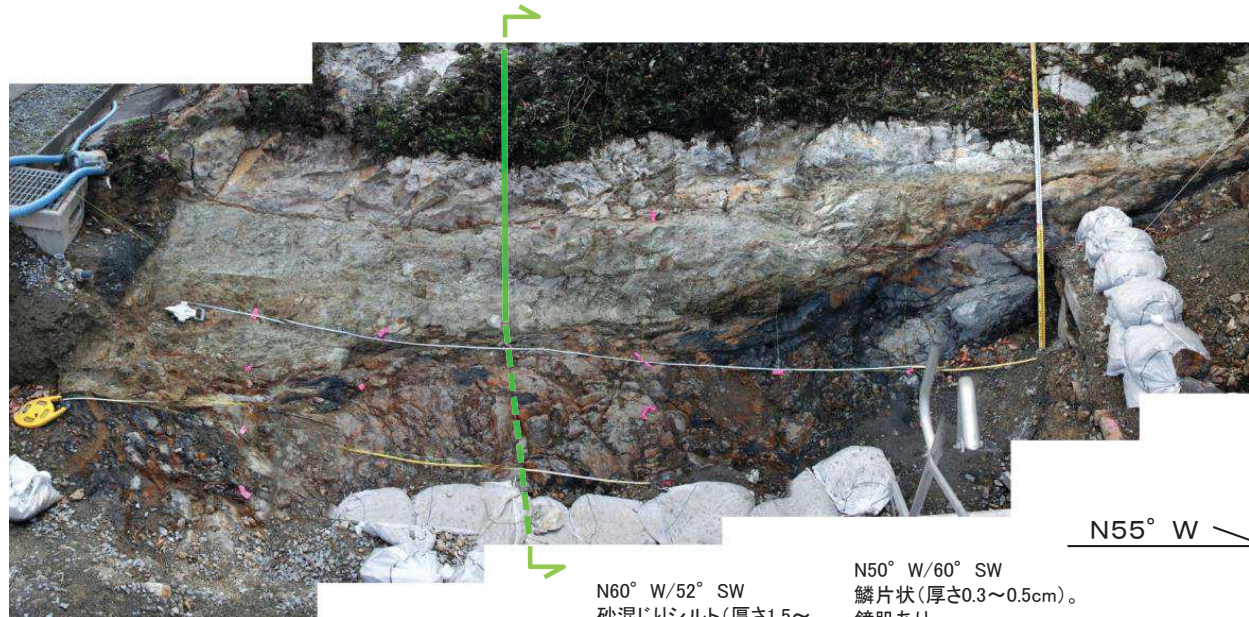
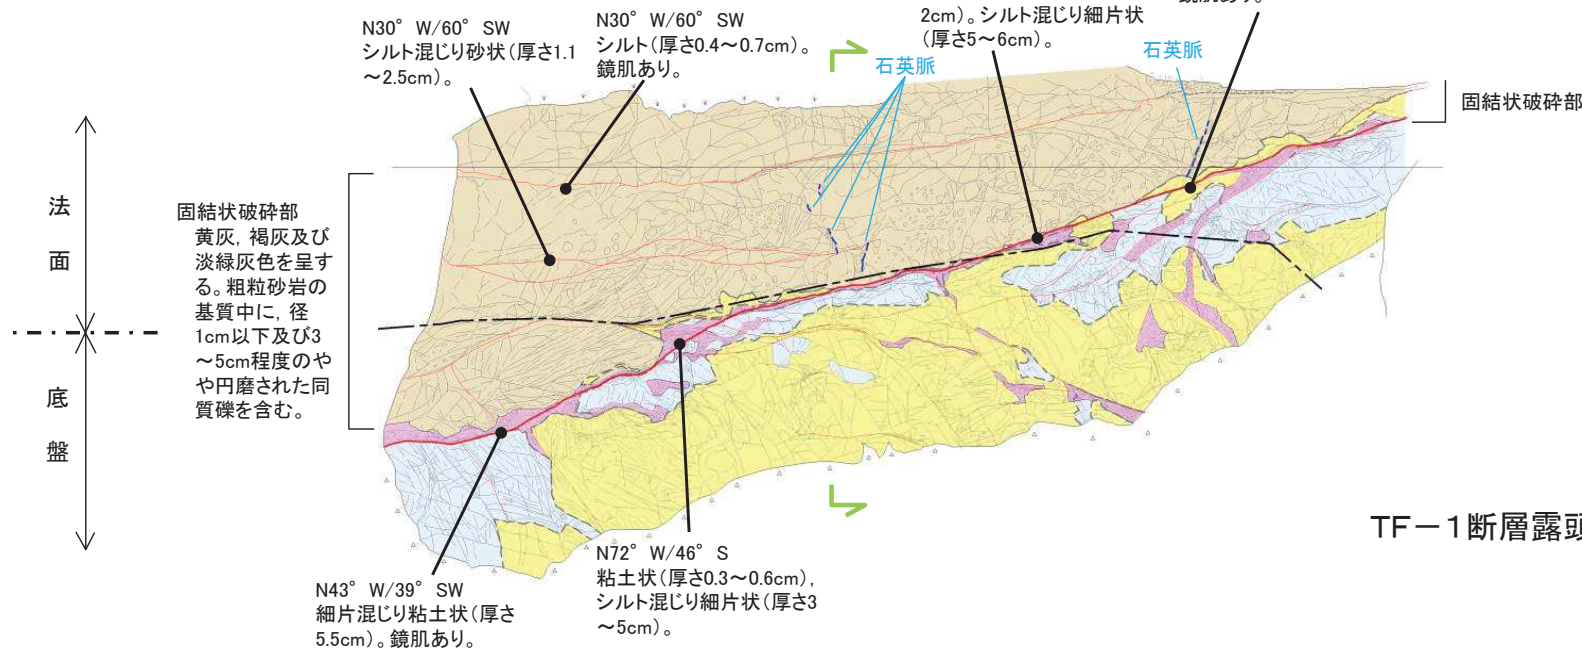
TF-1断層露頭底盤部の観察結果(第1回盤下げ部)

- TF-1断層の破碎部は膨縮し、破碎幅の変化が激しい。
- TF-1断層の最新面を示すと考えられる主せん断面は、直線性に乏しい。

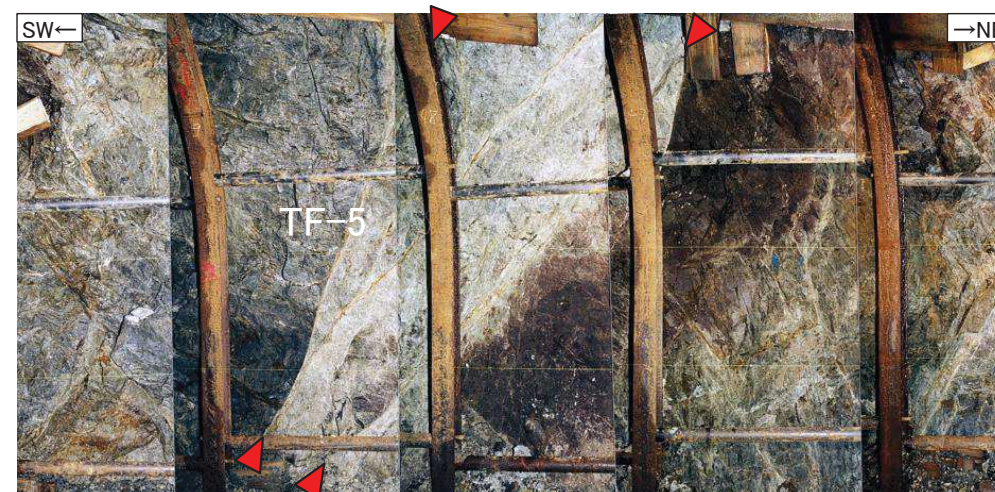
3号炉試掘坑内の露頭において、破碎部は、破碎幅の変化に富み、角礫状～固結状部の影響ゾーンを含めて最大で幅約1.5mだが、下方へ急激に幅を減じている。

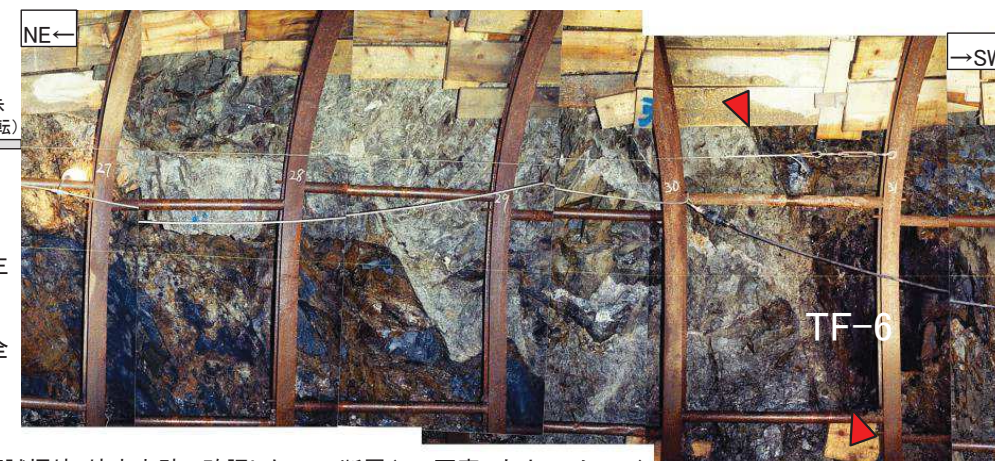
3号炉試掘坑2坑南東壁で確認したTF-6断層(下:写真, 左上:スケッチ)

3号炉試掘坑内の露頭において、幅5～20cmの破碎部がみられ、主に角礫状破碎部の固結状部からなる。断層面は不規則な形状を示し、全体に分岐してネットワーク状の分布を示す。

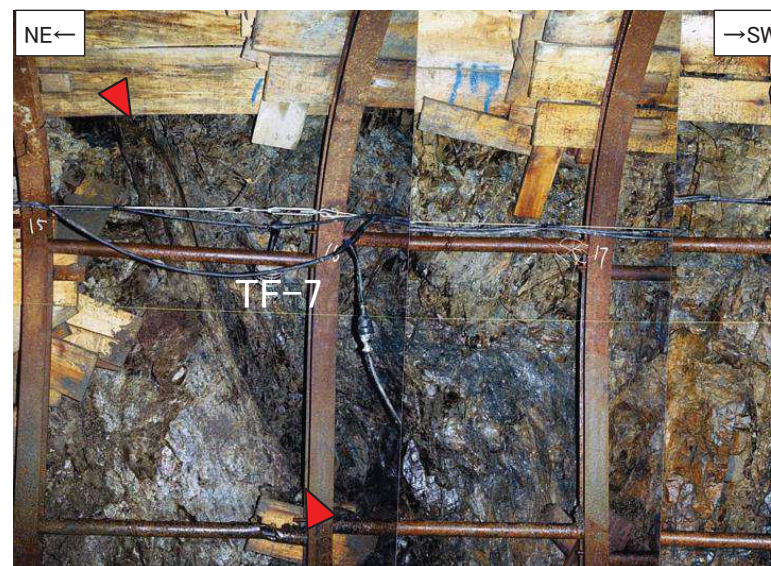
3号炉試掘坑2坑南東壁で確認したTF-7断層(左:写真, 右:スケッチ)

3号炉試掘坑内の露頭において、幅10cmの破砕部がみられる。

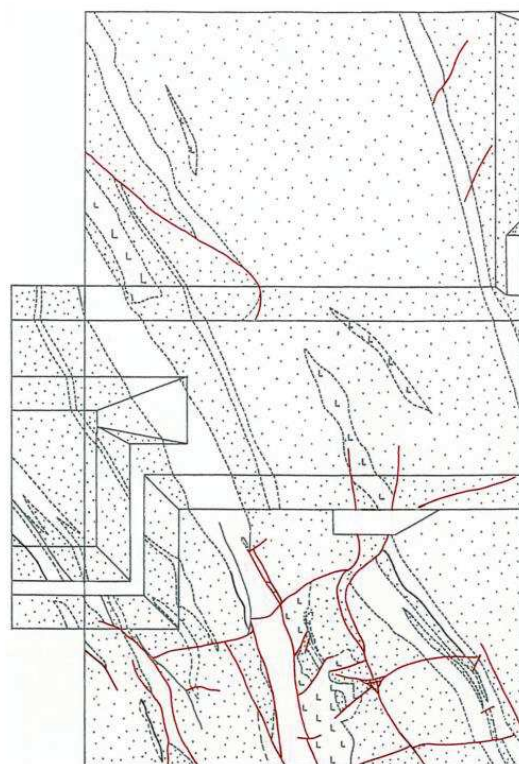
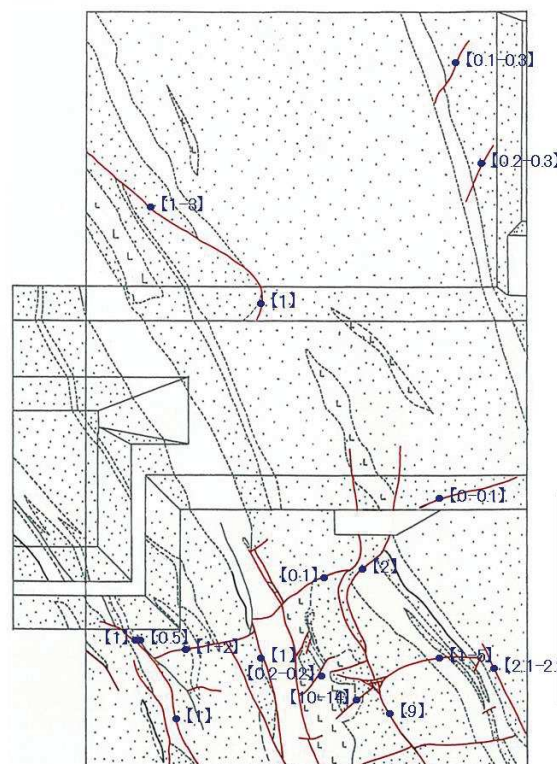
3号炉海水ポンプ室 底盤スケッチ

- 3号炉海水ポンプ室底盤には、顕著な変位量を有し比較的破碎幅があり、連続性のある断層は分布していないことを確認している。
- なお、小断層が認められるが、連続性に乏しく、変位量が小さいことを確認している。
- 褶曲構造が形成される過程で生じたフレキシユラル・スリップと考えられる、層理面と平行なシームが一部に認められる。
- 一方、南西側の断層分布状況からは、施設の南西側に隣接する3号炉補機冷却海水系放水ピット位置に延長する断層は認められない。

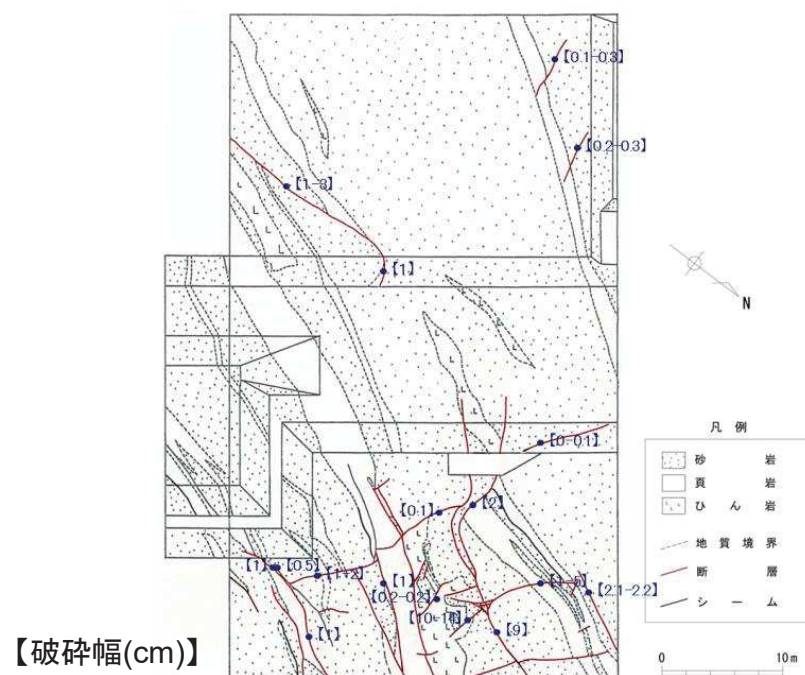
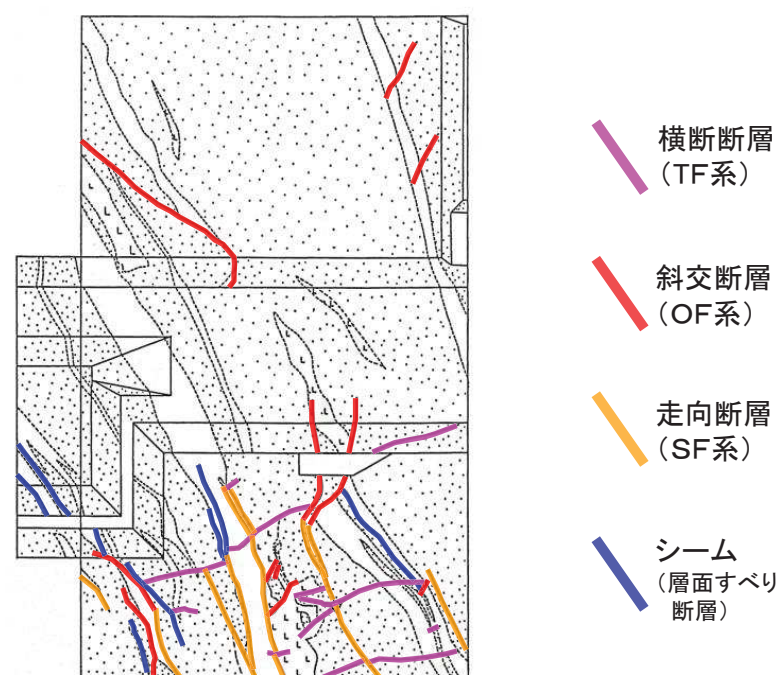
3号炉海水ポンプ室 底盤スケッチ、断層の破碎幅

- 3号炉海水ポンプ室底盤に認められる断層については、破碎幅が一部で局所的に10数cmの箇所があるものの、ほとんどの箇所では1cm未満～数cmと小さく、また変位量が小さいこと、あるいは非常に短いことから、小断層としている。
- 3号炉海水ポンプ室底盤に認められる小断層は、原子炉建屋付近に分布する断層と同様に、地層あるいはシームの走向に対する方向性からタイプ別に分類される。
- これらの小断層及びシームは、全体として見れば互いに切り切られの関係にあることから、大局的にはほぼ同じ時期に形成されたと考えられる。
- また、斜交断層(OF系)からフレキシブルスリップに伴う層面すべり断層(シーム)に近い走向断層(SF系)に連続的に移行(移化)している断層もあることから、ほぼ同時に一連で形成されたと考えられる。
- ⇒ 小断層、シームに近いSF系の小断層及びシームは、大局的には褶曲構造が形成される過程でほぼ同じ時期に形成されたものと考えられる。
- OF系等の小断層及びシームの形成は、地質構造発達史及び熱史の検討においては、ステージ1の褶曲構造形成に伴う古いイベントとして位置づけられる。

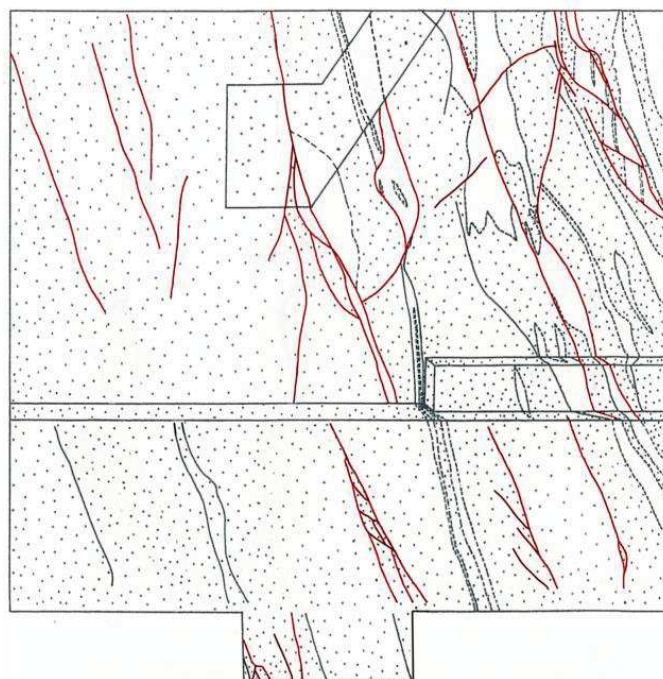
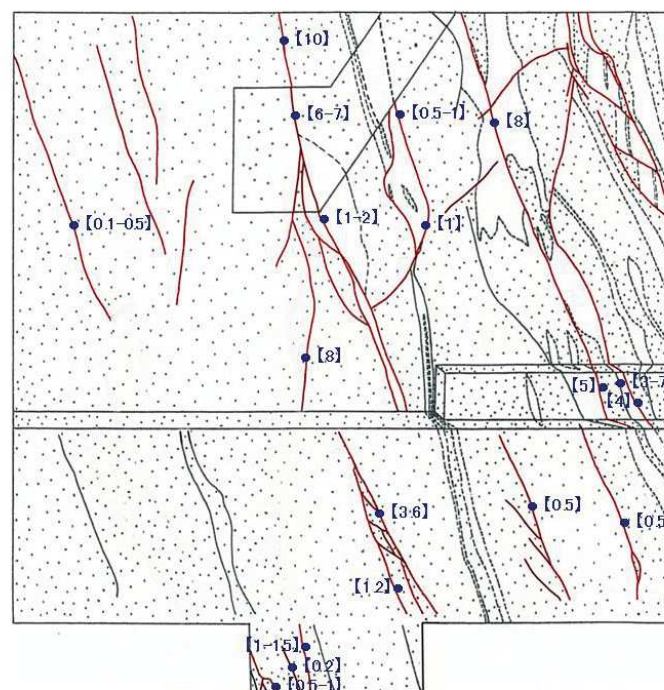
3号炉海水熱交換器建屋 底盤スケッチ

- 3号炉海水熱交換器建屋底盤には、比較的破碎幅があり連続性のある断層は分布していないことを確認している。
- なお、小断層が認められるが、連続性に乏しく、変位量が小さいことを確認している。
- 褶曲構造が形成される過程で生じたフレキシユラル・スリップと考えられる、層理面と平行なシームが一部に認められる。
- 一方、南東側の断層分布状況からは、施設の南東側に隣接する3号炉補機冷却海水系放水ピット位置に延長する断層は認められない。

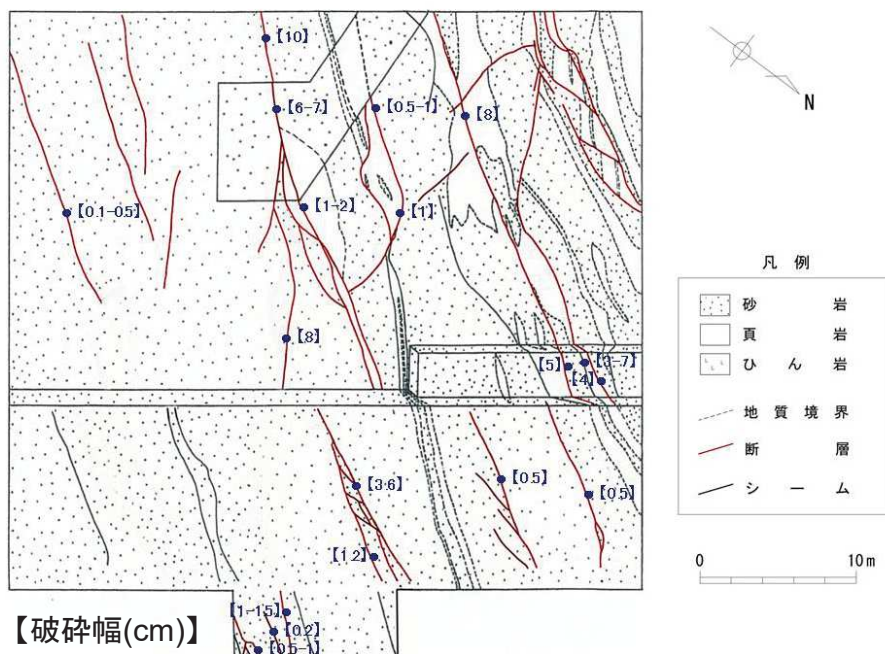
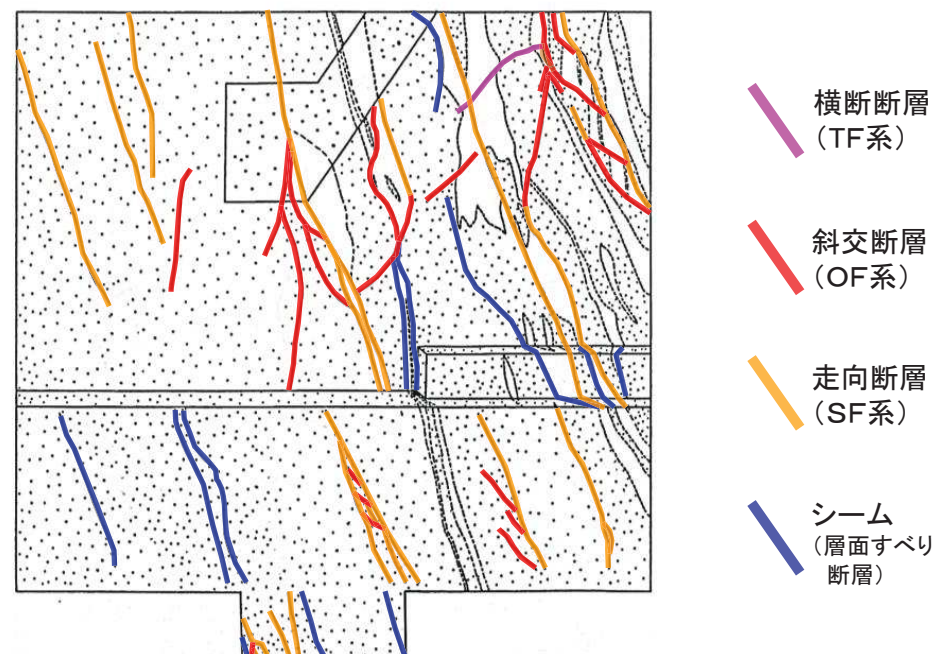
3号炉海水熱交換器建屋 底盤スケッチ、断層の破碎幅

- 3号炉海水熱交換器建屋底盤に認められる断層については、破碎幅が一部で局所的に10cm程度の箇所があるものの、ほとんどの箇所では1cm未満～数cmと小さく、また変位量が小さいこと、あるいは非常に短いことから、小断層としている。
- 3号炉海水熱交換器建屋底盤に認められる小断層は、原子炉建屋付近に分布する断層と同様に、地層あるいはシームの走向に対する方向性からタイプ別に分類される。
- これらの小断層及びシームは、全体として見れば、互いに切り切られの関係にあることから、大局的にはほぼ同じ時期に形成されたと考えられる。
- また、斜交断層(OF系)からフレキシブルスリップに伴う層面すべり断層(シーム)に近い走向断層(SF系)に連続的に移行(移化)している断層もあることから、ほぼ同時に一連で形成されたと考えられる。
- ⇒ 小断層、シームに近いSF系の小断層及びシームは、大局的には褶曲構造が形成される過程でほぼ同じ時期に形成されたものと考えられる。
- OF系等の小断層及びシームの形成は、地質構造発達史及び熱史の検討においては、ステージ1の褶曲構造形成に伴う古いイベントとして位置づけられる。
