あの日を、未来へつなぐ。

— 女川原子力発電所の備えと教訓 —

2011.3.11

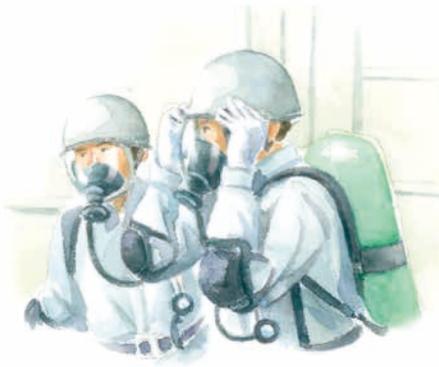
焼損した高圧電源盤

▶ 1号機 高圧電源盤の焼損

午後3時30分頃、プラントを安全に止めるための運転操作中、緊急対策室に「火災警報器が鳴っている。真っ黒い煙が立ち込めている」と情報が入りました。火元は1号機タービン建屋地下1階でした。速やかに消防署などに連絡した後、発電所内で自衛消防隊を組織して消火活動にあたることを決断すると、すぐにメンバーが名乗りをあげ、防火服に着替えて現場に向かいました。タービン建屋に入ると、現場へ向かう最寄りの階段は黒煙に視界を遮られていたためルートを変更。酸素ポンペを背負い、地下2階まで下りた後、地下1階の現場まで上りました。現場は、炎は発生していなかったものの、大量の煙が充満。酸素残量をメーターで確認しながら行動していましたが、階段に戻って扉を開けた瞬間に残量警告のアラームが鳴るといギリギリの状態でした。その後、二酸化炭素消火設備や粉末消火器を使って消火活動を行い、午後10時55分に消火を確認。原因は、発電した電気の一部を発電所内の機器に供給する高圧電源盤の遮断器(スイッチ)の焼損でした。

2013年3月までに横置き型で固定できる耐震性の高い設備に交換済。

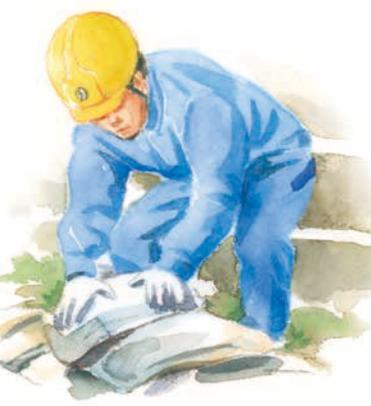
▶ 2号機 原子炉建屋付属棟への海水流入

午後4時頃、2号機の原子炉建屋付属棟に水がたまっていると情報が入り、この水が海水と判明した後、仮設ポンプ8台で汲み上げることにしました。浸水していたのは地下3階の補機冷却水系熱交換器室。そこで地上との間に中継点を設け、2段階で汲み上げを実施。同時に他機器への浸水を防ぐため300個の土のうを作り、地下に設置しました。原因は、海水ポンプの潮位計の収納箱が津波により下から突き上げられる形で海水が流入し、さらに建屋と配管の隙間などを通して浸水したものと推定しました。

高さ約2.5mまで浸水
仮設ポンプ8台で海水を汲み上げ

- 海水流入経路と考えられる潮位計設置箱を取り外し、開口部に閉止板を取り付け。
- ケーブルトレイおよび配管貫通部の補修(水密性の向上)。いずれも2011年4月までに完了

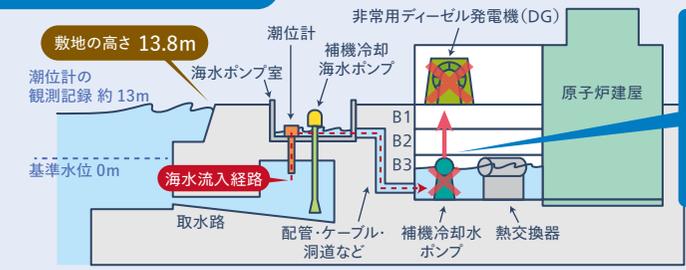
海水流入メカニズム

非常用ディーゼル発電機を冷やす設備(補機冷却水ポンプ)が浸水したことにより2台のDGが停止

① 海水ポンプ室が浸水

津波により水位が上昇し、取水路から流入した海水が海水ポンプ室に設置した潮位計設置箱の上蓋を押し上げる。

② 熱交換器室などに浸水

流入した海水がケーブルトレイおよび配管貫通部を通じて配管などの地下通路を経由し、流入。地下3階の熱交換器室などが浸水。

③ 非常用ディーゼル発電機2基が自動停止

熱交換器室が浸水した影響で、起動状態だった3基の非常用ディーゼル発電機のうち2基が自動停止。(外部電源や1基の非常用ディーゼル発電機が確保されていたため安全上の問題はなし)

再発防止対策

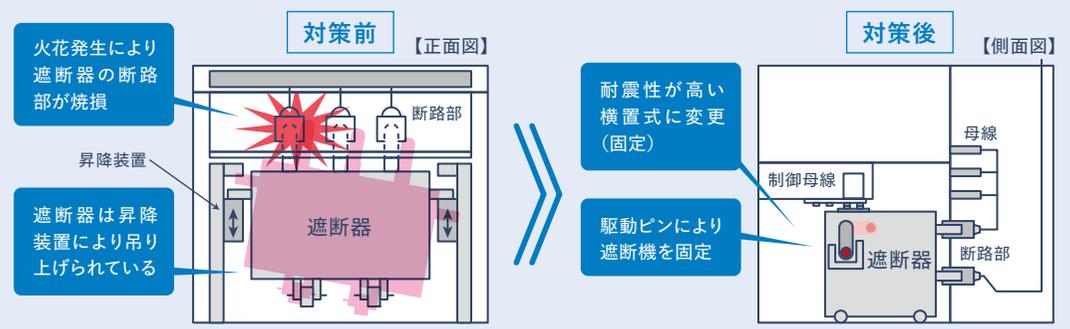
火災に至ったメカニズム(推定)

① 地震により遮断器が破損し、短絡

当該高圧電源盤の遮断器は、吊り下げ構造だったため地震により大きく揺れ、断路部が破損。接続導体と周辺の構造物が接触し、短絡等が発生。

② 短絡電流・アーク(火花)発生

内部短絡により火花発生。

③ 盤内のケーブルの絶縁被覆が焼損

火花発生によりケーブル絶縁被覆から発煙、遮断器が焼損。

再発防止対策

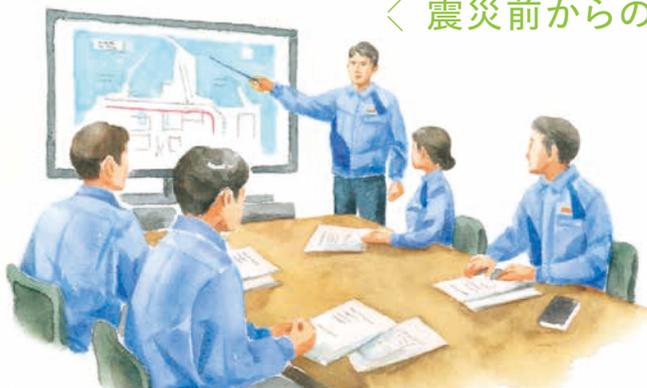
1号機計画時の津波の想定高さは3m程度と評価。

三陸海岸が昔から大津波に襲われてきた点を考慮し、敷地の高さを14.8mに決定

東日本大震災の地震によって牡鹿半島全体が1m程度沈下し、敷地の高さは14.8mから13.8mになりましたが、最大13mの津波が敷地の高さを超えることはありませんでした。

三陸海岸は古くから大きな津波による被害を受けてきた地域です。そのため計画当初から津波対策を重要視していました。1号機設計当時(昭和40年代)には津波のシミュレーション技術が乏しく、文献調査や地元の方々への聞き取り調査から津波の高さを3m程度と想定しました。しかし、社外の専門家を含む社内委員会において、「貞観津波(869年)や慶長津波(1611年)などを考えれば、津波はもっと大きくなることもあるだろう」といった議論を経て、主要建屋1階の高さを海拔15.0m、敷地の高さを海拔14.8mと決定しました。

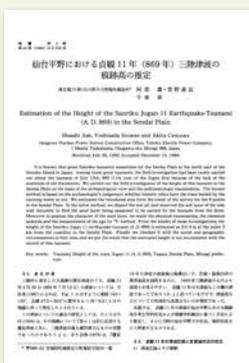
当社による調査研究(1990年)「仙台平野における貞観11年(869年)三陸津波の痕跡高の推定」

三陸沖を震源とする巨大な地震津波として知られる、869年の「貞観津波」と1611年の「慶長三陸地震津波」。後者には東京大学地震研究所などの研究結果が残っていますが、前者は当社独自の調査研究(右参照)を行いました。当社では2号機計画時より仙台平野の遺跡発掘調査の所見から津波浸入痕を推定する手法と、堆積物の堆積相や物理特性などを分析して津波の痕跡を推定する手法を用いて調査を実施。その結果、仙台平野の痕跡高は2.5~3m程度、浸水域は海岸から3km程度と推定しました。1号機設置の際には潮位、地盤条件、建物の配置などを含めて検討するとともに、学識経験者の意見を踏まえて総合的に判断し、敷地の高さを14.8mとしました。さらに2号機設置の際には上述の貞観津波の痕跡調査のほか数値シミュレーションを行い、津波の最高水位を9.1mと推定。両機とも設計当初から万全の注意を払ってきました。

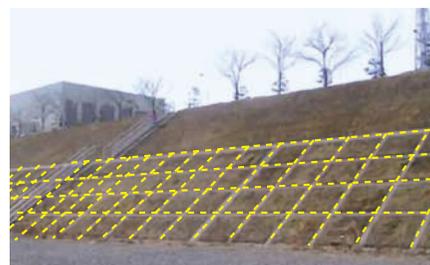
2号機建設時に9.7mの高さまで設置した法面防護工(破線例示)

前述のとおり2号機の建設時には、昔の津波の痕跡調査などにより、想定津波の高さをそれまでの3m程度から9.1mに見直しました。これにあわせ、敷地法面が津波で削られないように9.7mの高さまで法面の防護工事を行いました。また、3号機が運転開始した平成14(2002)年には、土木学会が最新の知見を踏まえて公表した津波評価手法に基づき13.6mと評価しましたが、敷地高さ14.8mを下回っており、あらためて津波に対する敷地の高さの安全性を確認することができました。

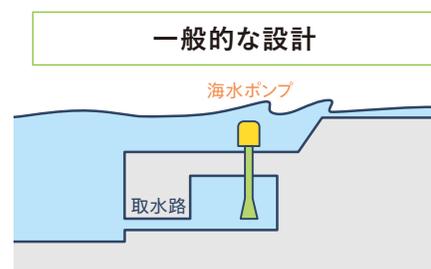
津波の引き波によって取水路内にたまった海水も流されてしまい海水ポンプで組み上げられなくなる。また、防波堤を津波が乗り越えた場合、海水ポンプを含め原子炉などを冷却する機器がすべて使用できなくなってしまう。

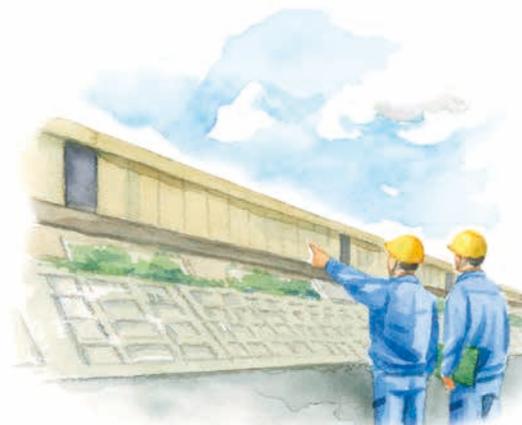
海水ポンプなどが設置されている立坑(ピット)

海水ポンプを原子炉建屋と同じ敷地高さから掘り下げたピット内に設置した。さらに、取水路は傾斜をつけて深く掘削することで、引き波が発生した場合でも掘削した部分に原子炉などを冷やす海水を確保できるよう設計した。

海水ポンプは、原子炉を冷やすために欠かすことのできない重要な設備です。そのため津波の影響を受けやすい港湾部ではなく、原子炉建屋と同じ敷地の高さ(14.8m)から掘り下げ、岩盤の上に設けたピット内に設置しました。また、津波の引き波時には海底が見えるほど海面が低くなることから、このような事態が起きても原子炉や使用済燃料プールを冷却する海水を確保できるように、取水路は傾斜をつけて深く掘削し、海水を溜める設計にしました。これにより海面が取水口より低くなった場合でも、取水路に溜まった海水で数十分間冷やし続けることができます。震災時は約13mの高さの津波が発電所に押し寄せましたが、敷地を越えることはなかった※1ため、海水ポンプ※2は正常に機能しました。なお、震災時の引き波によって、実際に海面が取水口より低くなったのは数分間でした。

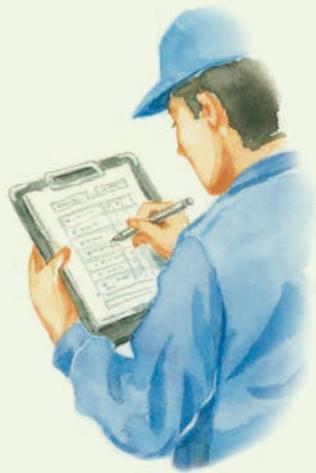
各機器・配管の細部に至るまで、3機合計で約6,600カ所(1号機:約3,600カ所、2号機:約900カ所、3号機:約2,100カ所)の耐震工事を実施した。

発電所をコントロールする中央制御室の制御盤へ手すりを設置していたほか、国の耐震指針の見直しや過去に経験した地震の知見などを踏まえて、機器や配管の補強など、2010年6月までに1~3号機の合計約6,600カ所の耐震工事をを行いました。

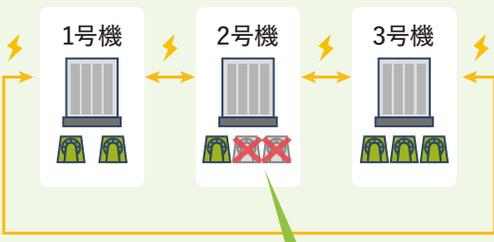
震災時、非常用ディーゼル発電機2台が使用不可。残り6台は確保していた。

女川原子力発電所では1号機に2台、2・3号機にそれぞれ3台、合計8台の非常用ディーゼル発電機を設置しています。また、発電した電気は各号機間で融通できるようになっています。

震災時は海水の流入(P4参照)により2台が使えなくなりましたが、残り6台は、いつでも発電できる状態でした。

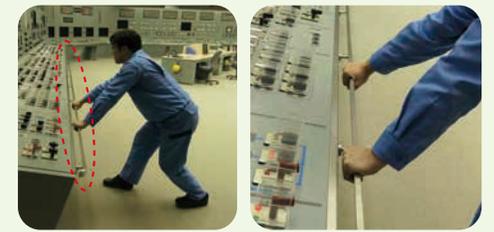
大きな揺れに襲われても、体を支えながら安定した状態で操作・監視ができるよう、1号機の第1回定期検査時(1985年4月~7月)に中央制御室の制御盤に手すり棒を設置。2・3号機は設計段階から反映しました。現在では、ほとんどの原子力発電所の中央制御室に、地震対策の手すり棒が標準装備されています。

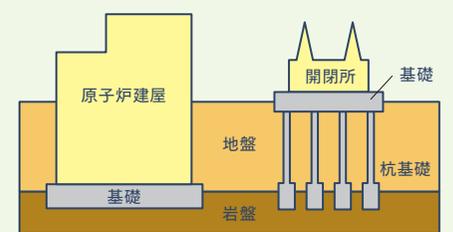
原子炉建屋の建設構造と杭基礎(イメージ)

電気の「入/切」を行うスイッチ(開閉器)を備え、発電所と送電線をつなぐ重要な役割を果たす「開閉所」は建設段階から大地震の発生を考慮し、基礎部分を岩盤で支持する杭基礎を採用するなど、耐震対策を施していました。さらに当社は1978年6月の宮城県沖地震や1980年12月の雪害などの教訓から、開閉器には空気遮断器より重心が低く、地震の被害を受けにくいガス遮断器を採用しており、女川原子力発電所にも導入していました。震災では、5回線ある送電ルートのうち1回線が確保でき、原子炉を冷やすために必要な電気を受け入れることができました。なお残り4回線のうち、2回線については設備に異常がないことが確認できたので12日午後8時15分までに復旧しました。

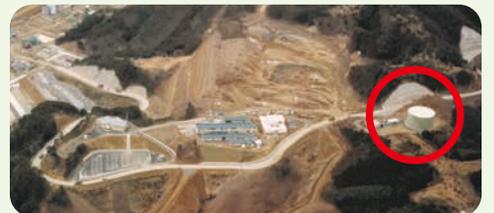
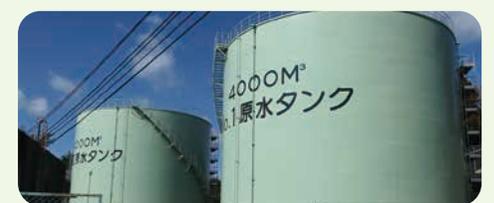
1号機建設時は1基(1979年撮影)

1号機の運転開始当初は、8,000トンのタンク1基のみでしたが、万が一の事態を想定し、2号機の運転開始前までに4,000トンのタンク2基に変更しました。震災時は配管の破損により漏水し、タンク1基の水量が空になりましたが、もう1基は適正量を確保していました。

原水タンク8,000ト×1基 ⇒ 4,000ト×2基
