女川原子力発電所2号機
敷地の地形，地質・地質構造について
(コメント回答)

平成29年 6月 9日
東北電力株式会社

目次及び評価の流れ

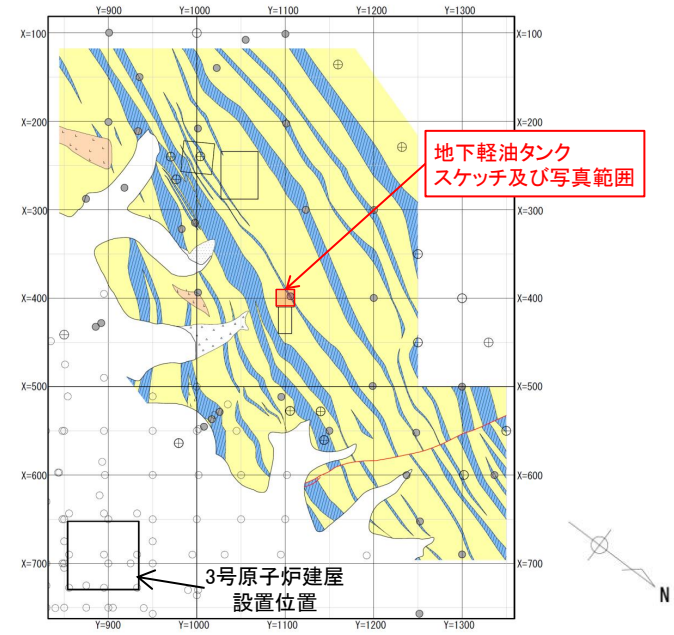
【地下軽油タンク底盤の地質、地質構造】

- 牧の浜砂岩部層が分布し、砂岩優勢で頁岩を伴う。
- 地層の走向・傾斜は、N30° E/50~60° SE。

【地下軽油タンク底盤の断層の分布】

- 地下軽油タンク底盤には、比較的破碎幅があり、連続性のある断層は分布していないことを確認している。

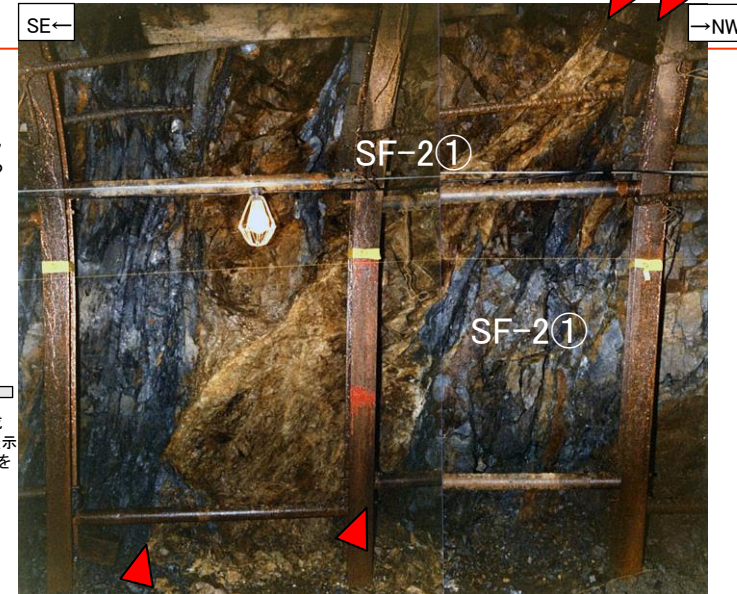
2号炉試掘坑A坑南西壁で確認したSF-2①断層(左:スケッチ, 右:写真)

2号炉試掘坑内の露頭において、幅1~5cmの2条の破砕部がみられ、上盤、下盤ともに、褶曲翼部で地層が急傾斜している。

注)SF-2断層は、基本的には背斜軸部付近ないし翼部における過褶曲の破断による逆断層であるが、局部的に複雑な派生断層が見られることから、記載の都合上、各々の露頭箇所等において南側より便宜的にSF-2①断層、SF-2②断層と呼称して記載する。

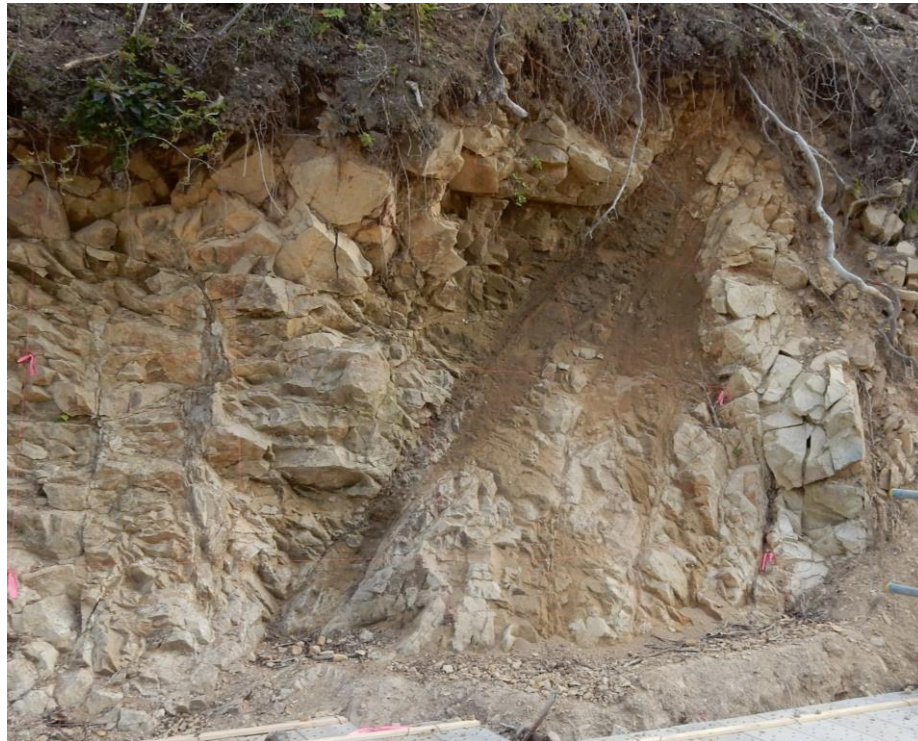
低角度の節理が発達。
節理沿いには石英が晶出していることが多い。

幅1cm前後で層理と平行に亀裂が発達。淡緑灰色を呈する。

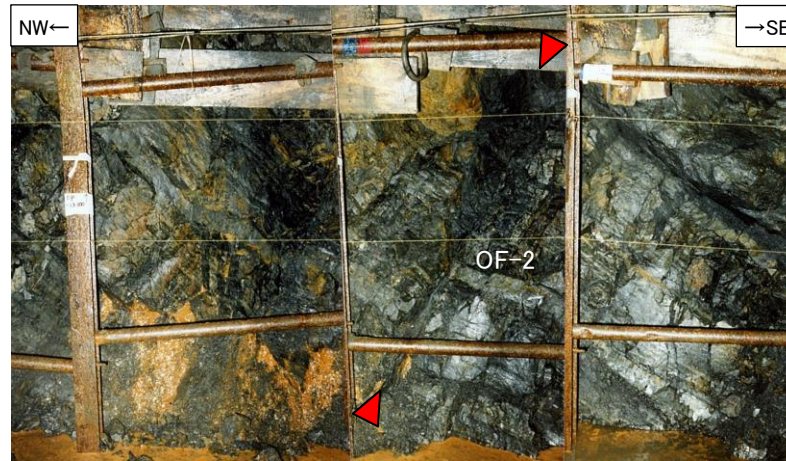
2号炉試掘坑A坑北東壁で確認したOF-2断層(左:写真, 右:スケッチ)

2号炉試掘坑内の露頭においては、幅0.5~1.5cmの破砕部がみられ、上盤側(北西側)下がりの正断層センスの動きを示す地層の変形及び落差約15~40cmのずれがみられる。

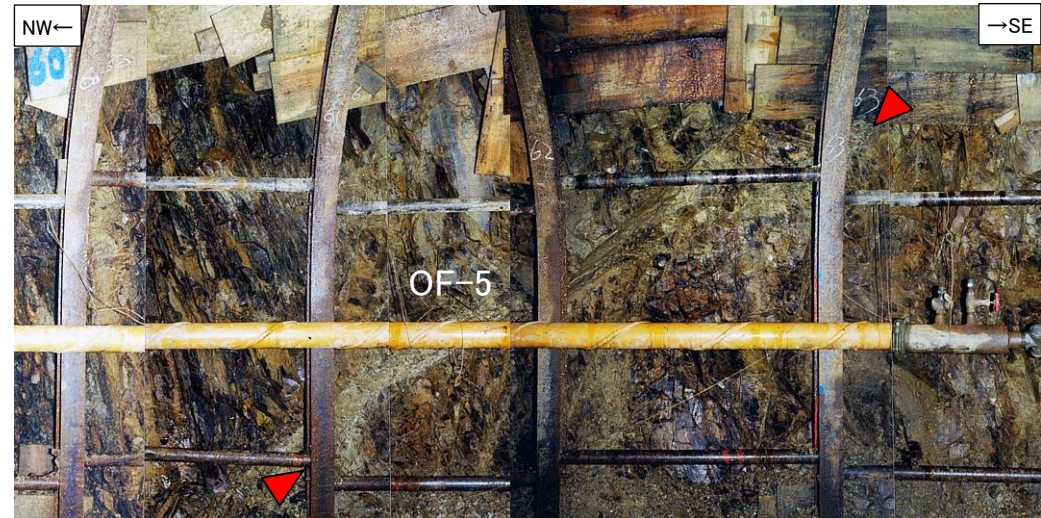
3号炉試掘坑1坑北東壁で確認したOF-5断層(下:写真, 右上:スケッチ)

3号炉試掘坑内の露頭において、幅9~15cmの破砕部がみられ、上盤側(北西側)上がりを示唆する変形がみられる。

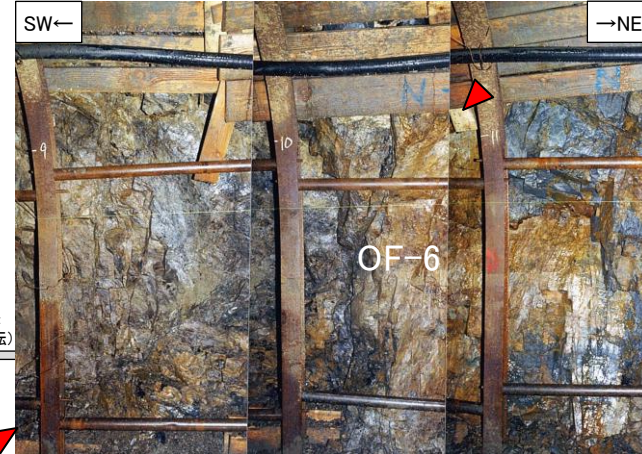
3号炉試掘坑2坑北西壁で確認したOF-6断層(右:写真, 左上:スケッチ)

3号炉試掘坑内の露頭において、幅0.1~2cmの破砕部がみられる。

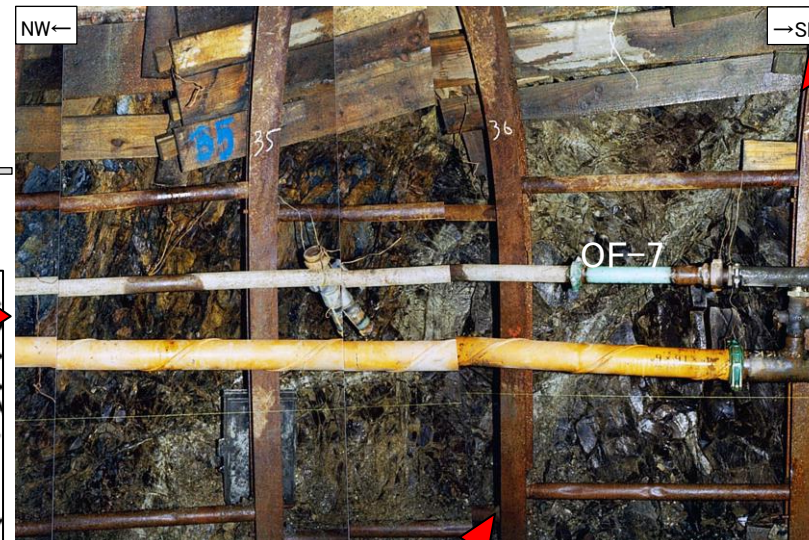
3号炉試掘坑1坑北東壁で確認したOF-7断層(右:写真, 左:スケッチ)

3号炉試掘坑内の露頭において、幅3~10cmの破砕部がみられる。

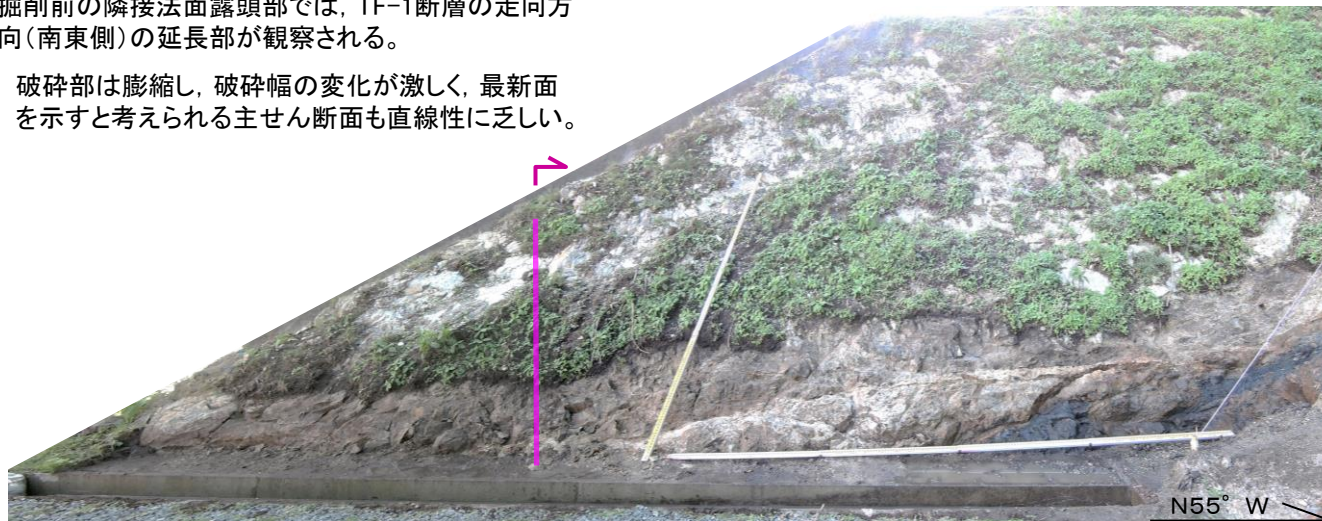
TF-1断層延長部隣接法面露頭観察結果

- 掘削前の隣接法面露頭部では、TF-1断層の走向方向(南東側)の延長部が観察される。
- ✓ 破碎部は膨縮し、破碎幅の変化が激しく、最新面を示すと考えられる主せん断面も直線性に乏しい。

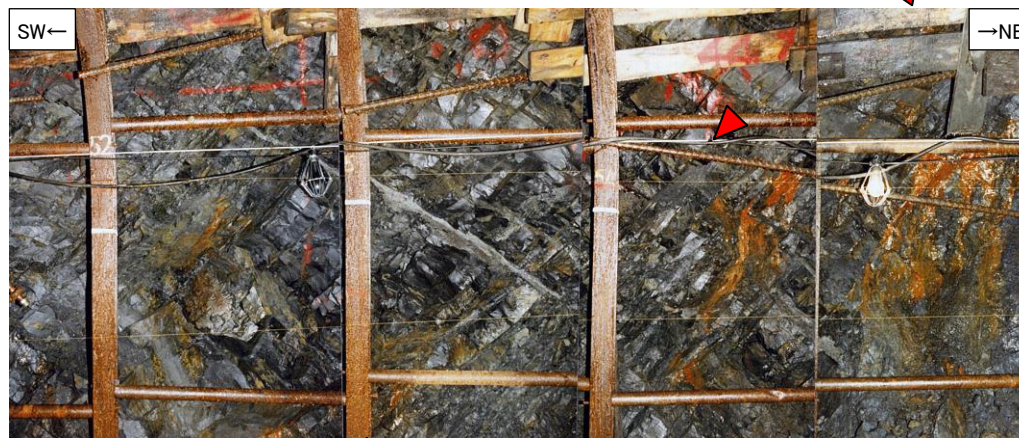
2号炉試掘坑B坑北西壁で確認したTF-3断層(下:写真, 右上:スケッチ)

2号炉試掘坑内の露頭において、幅1~1.5cmの破砕部がみられ、上盤側(南西側)下がりの正断層センス(落差数10cm)のずれがみられる。

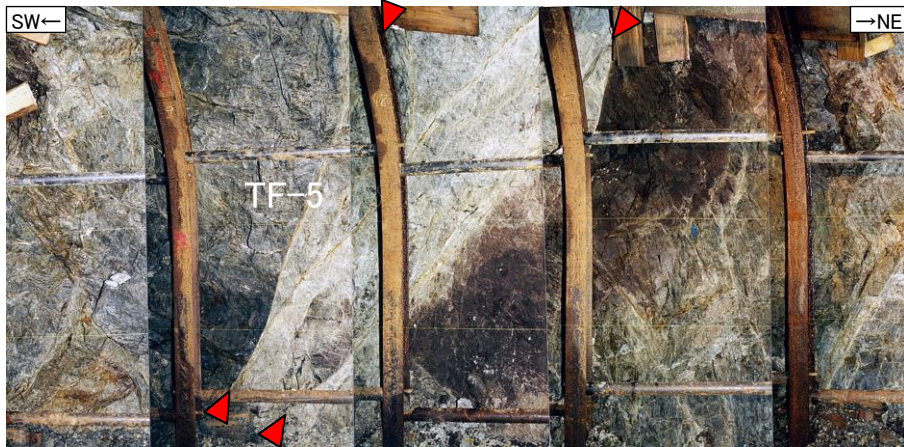
3号炉試掘坑2坑北西壁で確認したTF-5断層(上:写真, 下:スケッチ)

3号炉試掘坑内の露頭において、破碎部は、破碎幅の変化に富み、角礫状～固結状部の影響ゾーンを含めて最大で幅約1.5mだが、下方へ急激に幅を減じている。

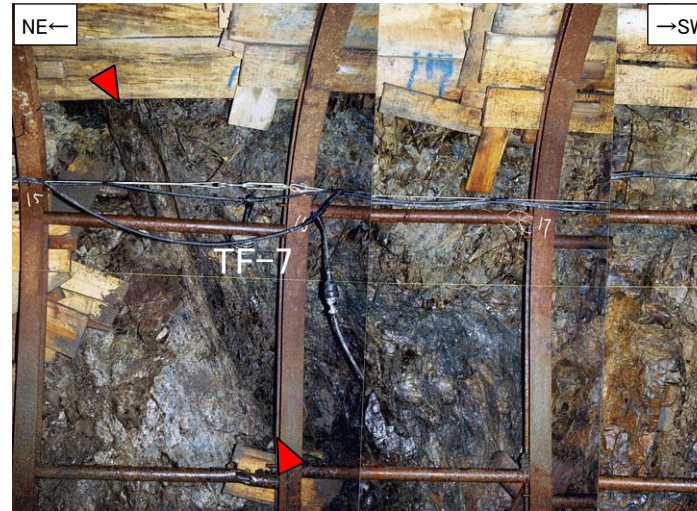
3号炉試掘坑2坑南東壁で確認したTF-7断層(左:写真, 右:スケッチ)

3号炉試掘坑内の露頭において、幅10cmの破砕部がみられる。
