女川原子力発電所2号機
敷地の地形、地質・地質構造について
(コメント回答)
(補足説明資料)

平成29年 6月 9日
東北電力株式会社

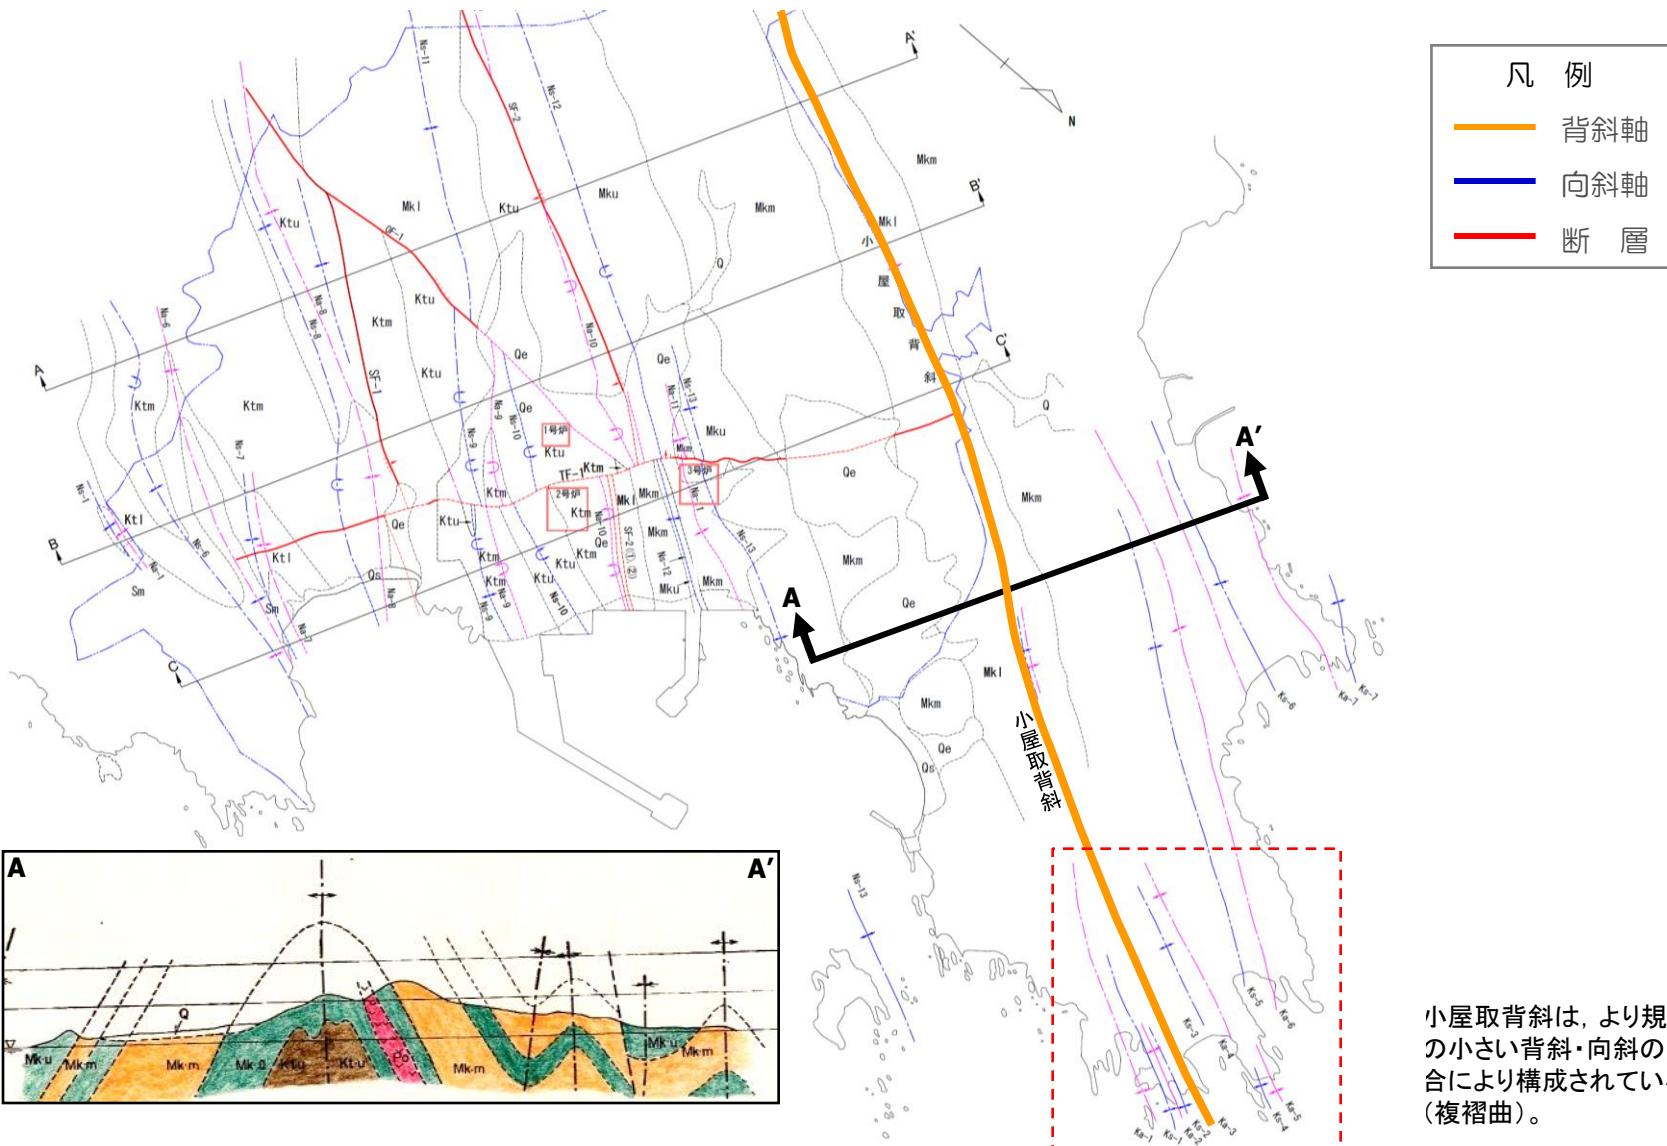
大貝崎付近の海岸露頭における小屋取背斜の複褶曲構造

- 小屋取背斜は、より規模の小さい背斜・向斜の集合により構成されている(複褶曲)。
- フレキシュアル・スリップと押しつぶしによる褶曲である。
- ⇒ 褶曲構造の形態、波長など、敷地内の地質断面考察の際に参考にしている。

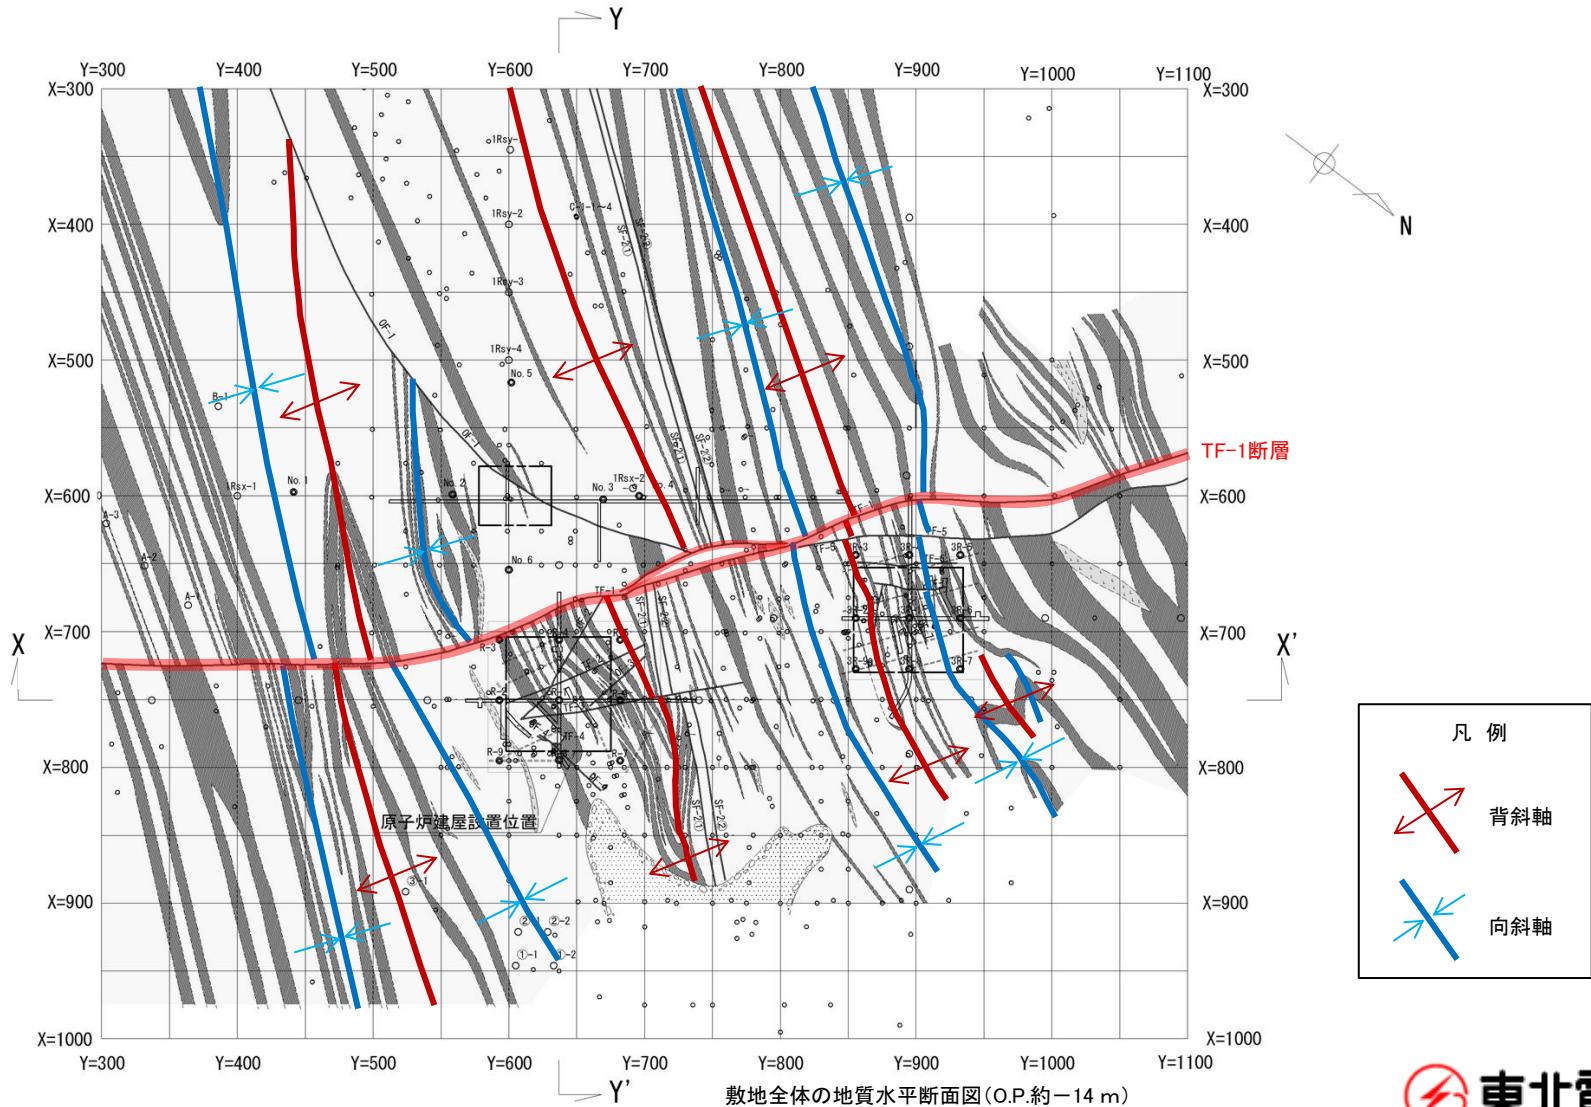
- TF-1断層は敷地内のすべての褶曲構造を切っていることから、褶曲構造はTF-1断層よりも古い構造であると考えられる。
- 敷地内で確認されるシームは、褶曲構造と密接な関連性を有する形成メカニズム・分布形態を示すことから、褶曲構造と同様にTF-1断層に切られしており、古い構造であると考えられる。

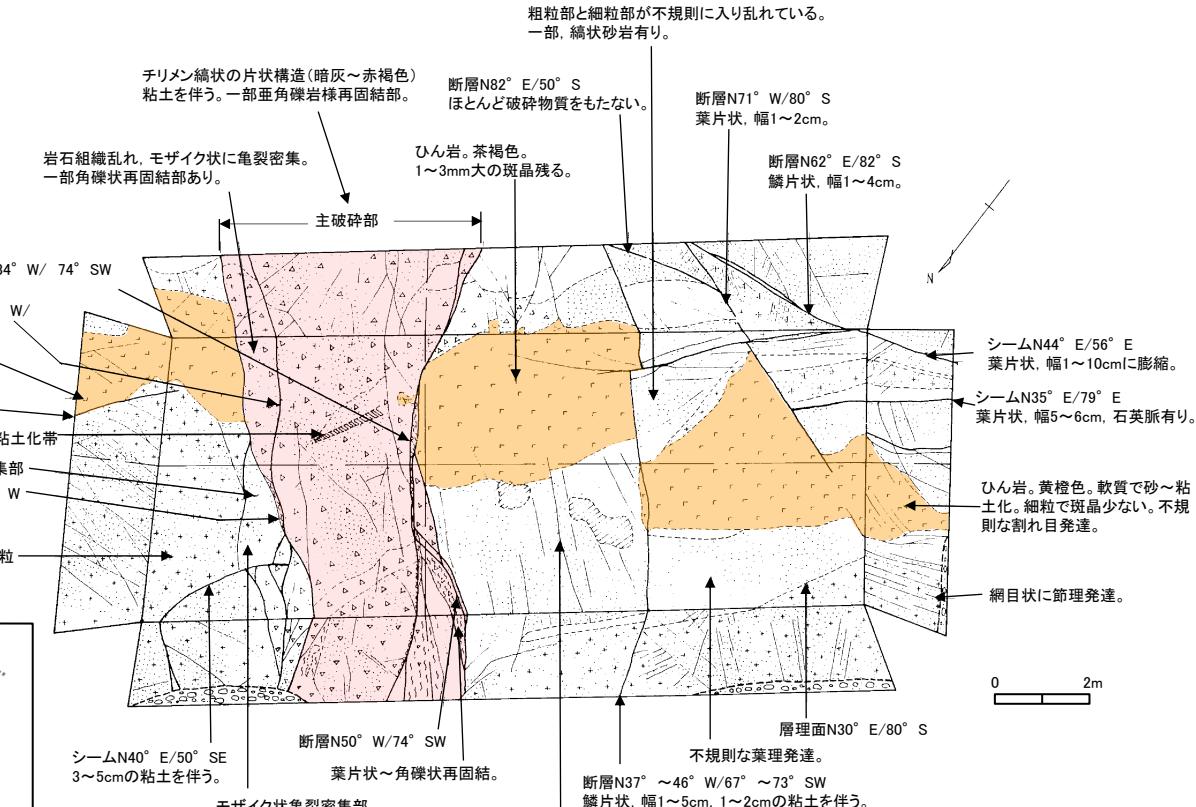
- TF-1断層トレーニング調査において、TF-1断層がすべてのシームを切っている状況を確認している。
- シームはTF-1断層よりも古い構造であると判断される。

粗粒部と細粒部が不規則に入り乱れている。
一部、縞状砂岩有り。

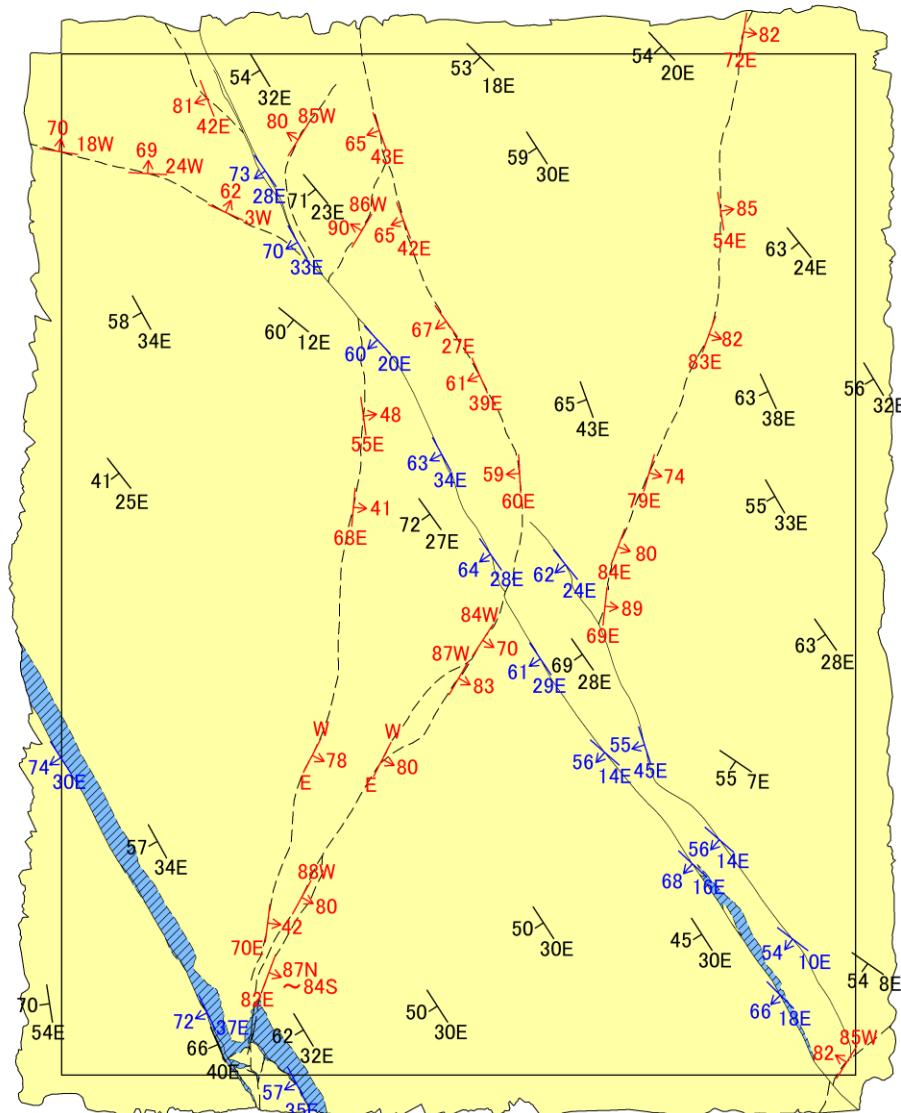
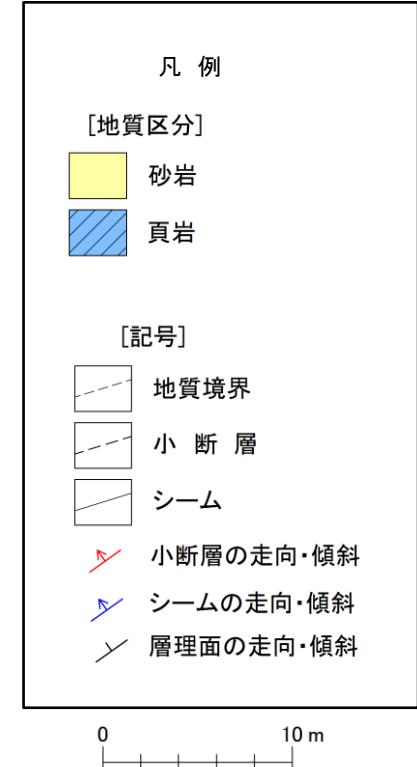
- 牧の浜砂岩部層が分布し、全体として、頁岩は少なく、層理面の発達した砂岩が卓越する。

- 淡水貯水槽底盤には、比較的破碎幅があり、連続性のある断層は分布していないことを確認している。
- なお、小断層が数本認められるが、連続性に乏しく、変位量が小さいこと(概ね数10cm程度)を確認している。
- 一方、褶曲構造が形成される過程で生じたフレキシュラル・スリップと考えられる、層理面と平行なシームが一部に認められる。

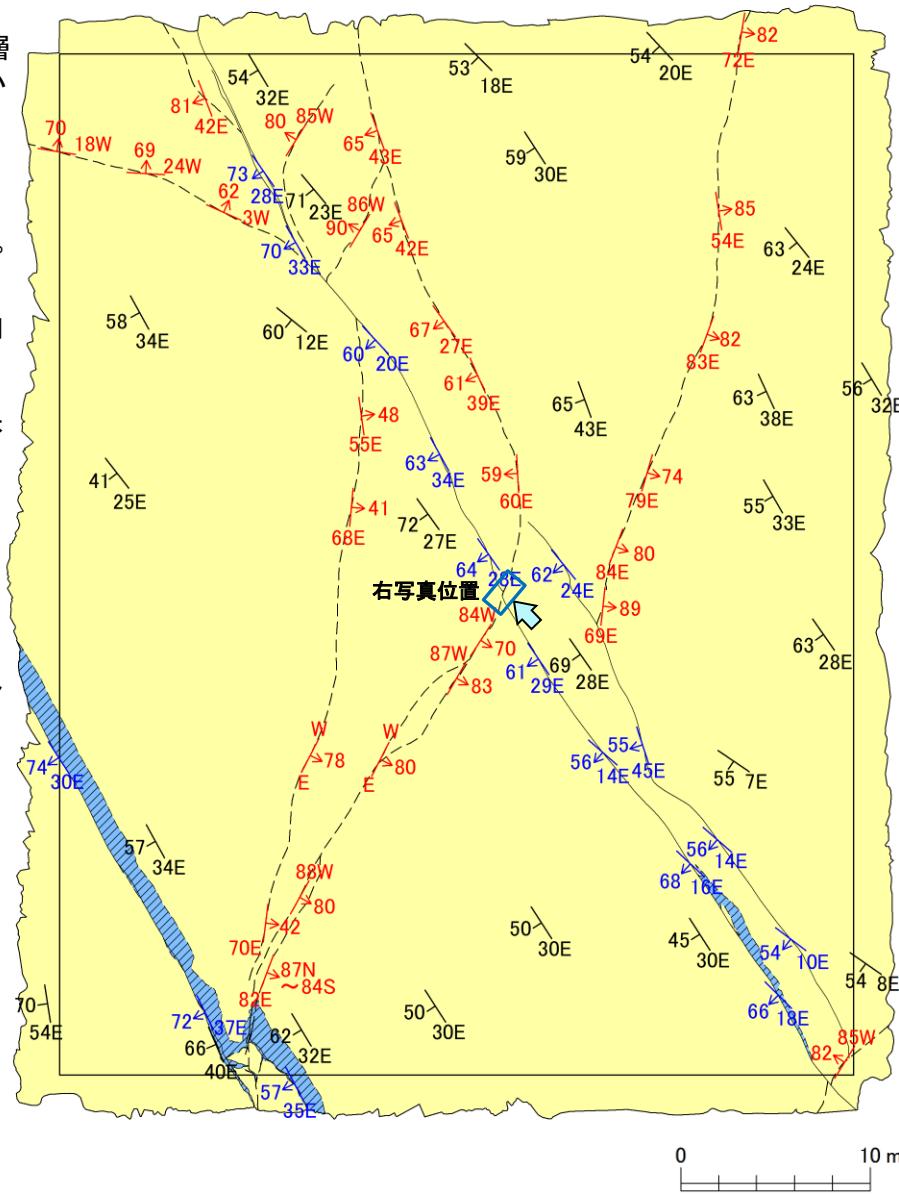
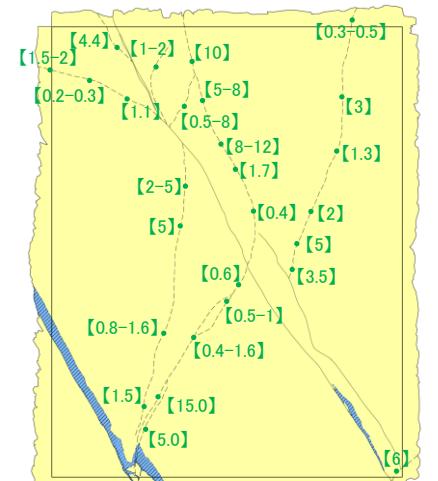
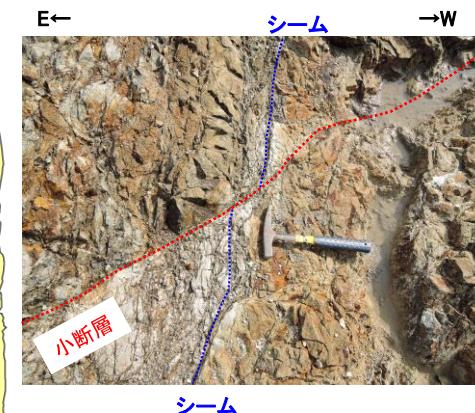
- 淡水貯水槽底盤に認められる数本の断層については、破碎幅が小さく、変位量が小さいことから、小断層としている。
- ✓ これらの断層の破碎幅は、一部で局所的に10数cmの箇所があるものの、ほとんどの箇所で1cm未満～数cmと小さい。
- ✓ これらの小断層のうち、淡水貯水槽底盤の中央付近において、NE-SW方向に縦断するように分布する一部の断層については、交差するシームのずれから変位量が10～20cm程度と規模が小さく(右写真)、地質図、地質断面図にて表現が可能な規模ではないことを確認している。
- ✓ なお、原子炉建屋付近の断層については、地質データが試掘坑及びボーリング孔に限られるため、工学的な観点から2箇所以上で連続することが確認された断層を抽出している。
- 一方、これらの断層の長さについては、必ずしも短いことが確認されていないものがあることから、次頁以降にて断層のタイプ(系統)、シームとの関係、地質構造発達史及び熱史における位置付け等を整理し、断層形成のメカニズム及び時期について考察する。

【】内は破碎幅(cm)を示す。

淡水貯水槽底盤に認められる小断層は、原子炉建屋付近に分布する断層と同様に、地層あるいはシームの走向に対する方向性からタイプ別に分類され、一部を除いて斜交断層（OF系）である。

ほとんどの小断層はシームで切られている状況を確認している。（図の○の箇所）

一部では小断層がシームを切っている状況を確認している。なお、シームを切る小断層も、他の箇所ではシームに切られている。（図の○の箇所、前頁右下写真参照）

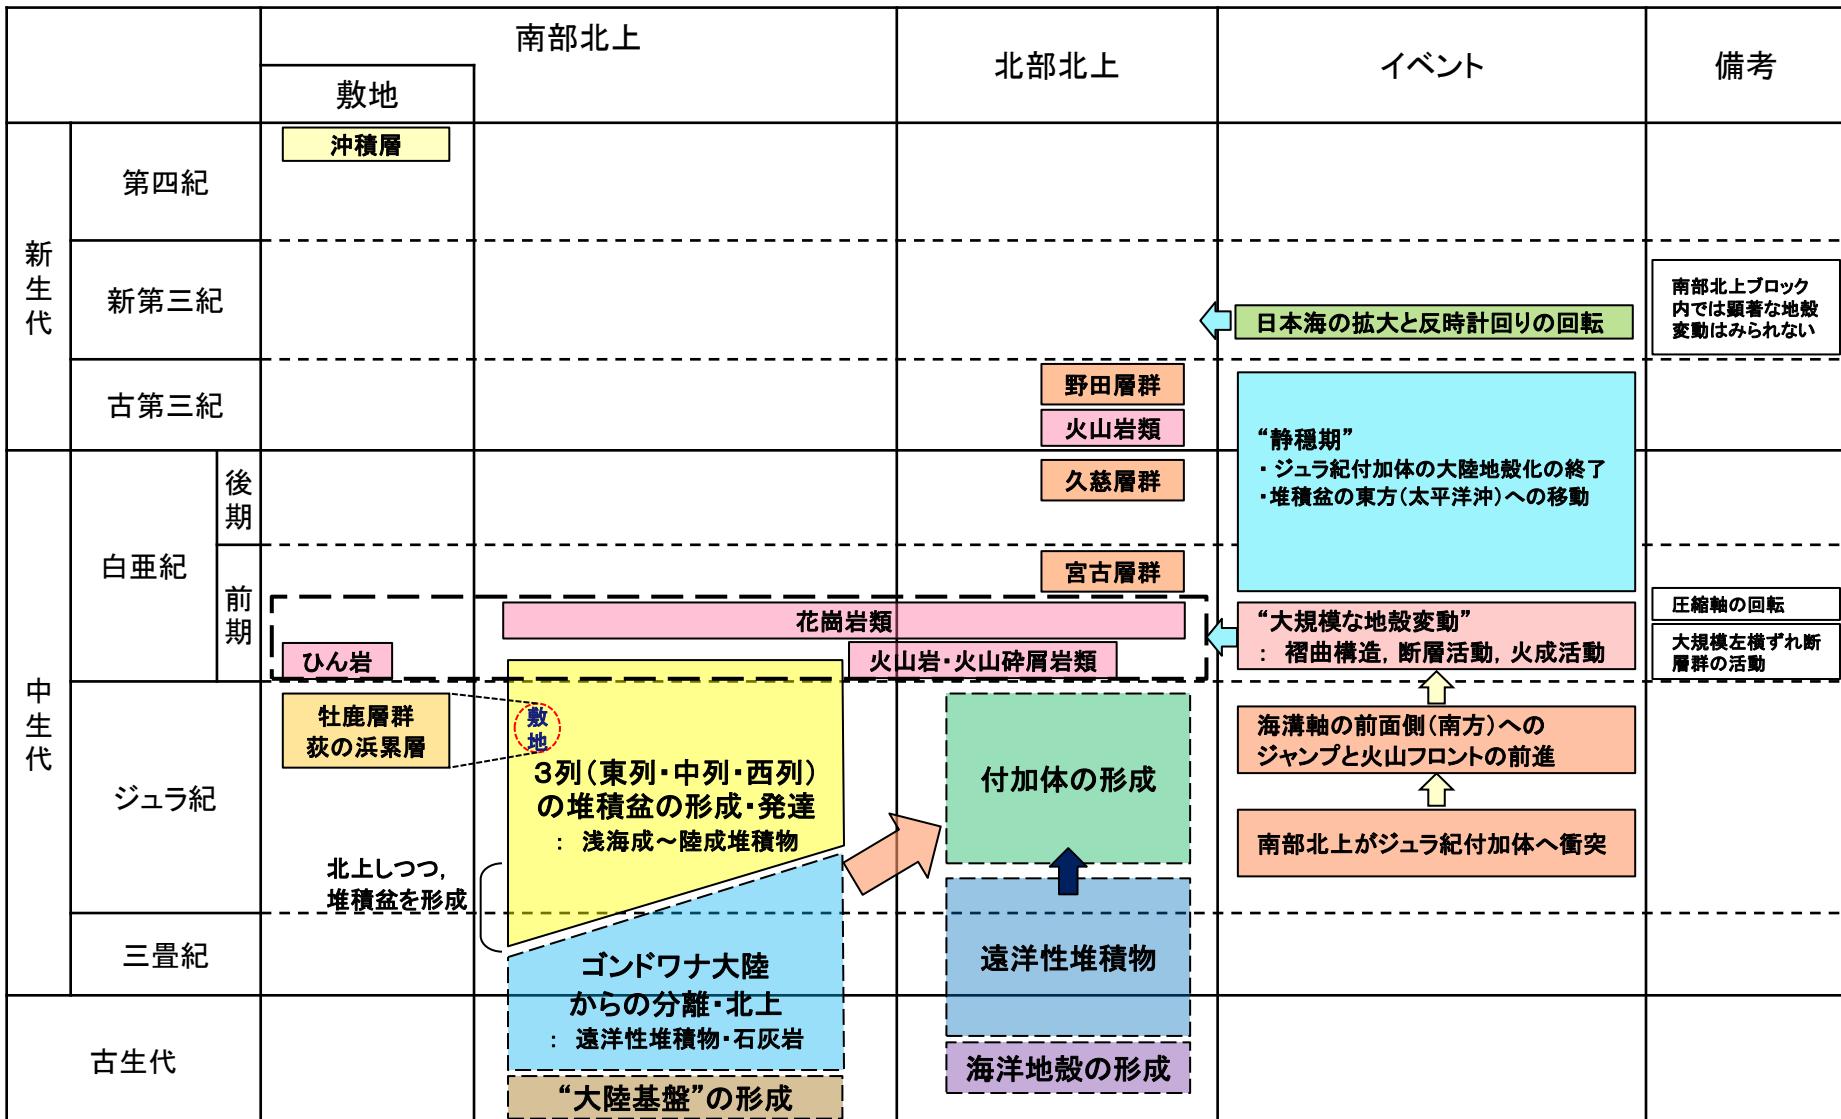
- 敷地を含む南部北上のジュラ系においては、前期白亜紀の“大規模な地殻変動”により、火成活動を伴いながら、褶曲構造とともに断層が形成されたと考えられている。
- 宮古層群以降の地層が褶曲変形を受けていないことから、それ以降は比較的“静穏期”にあったと考えられている。

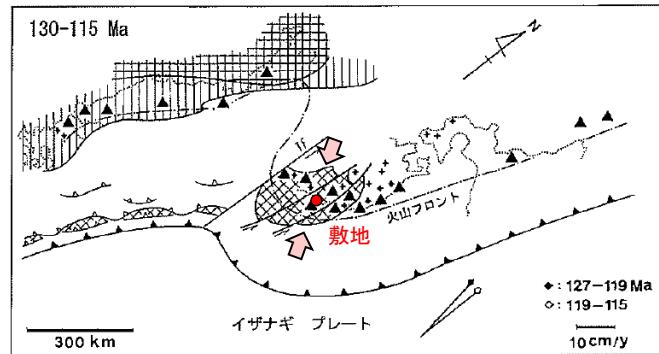
図 3.2.3 130-115 Ma のテクトニクス概念図。右下の矢印は沈み込みプレートの日本に対する相対運動ベクトルを表す。黒い矢印: 127-119 Ma, 白い矢印: 119-115 Ma。

- ✓ 南部北上帯が北部北上帯ジュラ紀付加体に衝突後、イザナギプレート沈み込みのプレート境界海溝軸が南方へジャンプした。
- ✓ プレート境界海溝軸のジャンプに伴い、更新されたイザナギプレートの沈み込みにより火山フロントが前進し、南部北上帯から北部北上帯にかけての地域には、玄武岩から流紋岩にわたる多様な火山岩類が噴出した。
- ✓ 花崗岩類の貫入もほぼ同時代に起きたと考えられている。
- ✓ この時期に、棚倉破碎帯、双葉断層等の大規模な左横ずれ断層によるブロック化が始まったと考えられている。

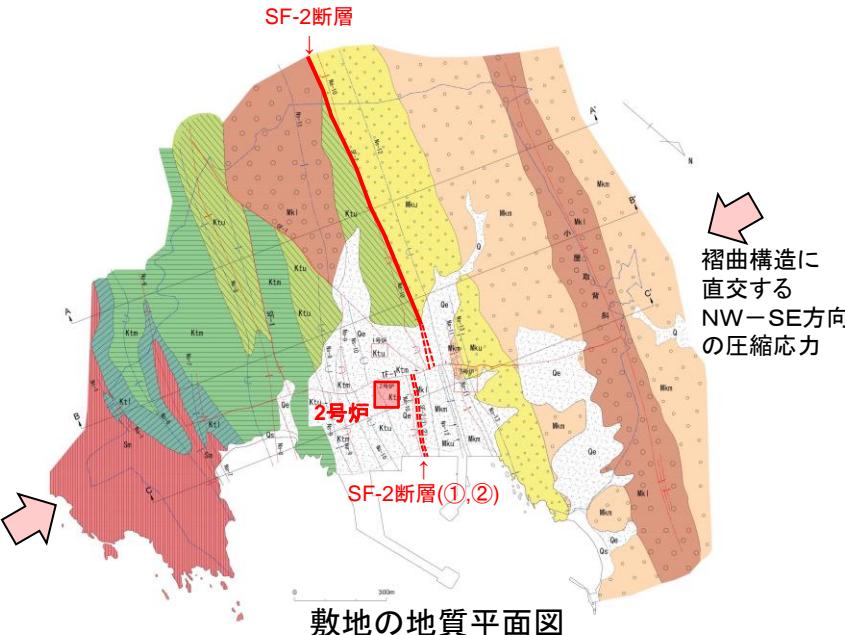
- 敷地の断層は、敷地周辺と同様、「褶曲構造と同方向(SF系)・斜交する方向(OF系)・ほぼ直交する横断方向(TF系)の断層」とによって特徴づけられる。
  - 断層は、褶曲構造を変位させている。
  - 断層沿いに引きずりと考えられる変形構造が見られることから、断層は、褶曲構造の形成と同様に、延性的な条件で形成されたと考えられる。
  - 特に走向断層であるSF-2断層は、褶曲構造の翼部が過褶曲にて破断したと考えられるような性状、分布を示す。
- ⇒ 断層は、少なくとも褶曲構造形成開始以降に、一連の褶曲構造の形成過程で形成されたと考えられる。

褶曲構造に直交する  
NW–SE方向の圧縮応力

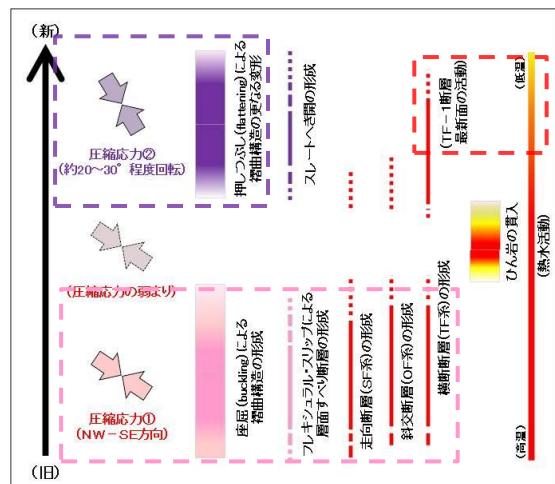
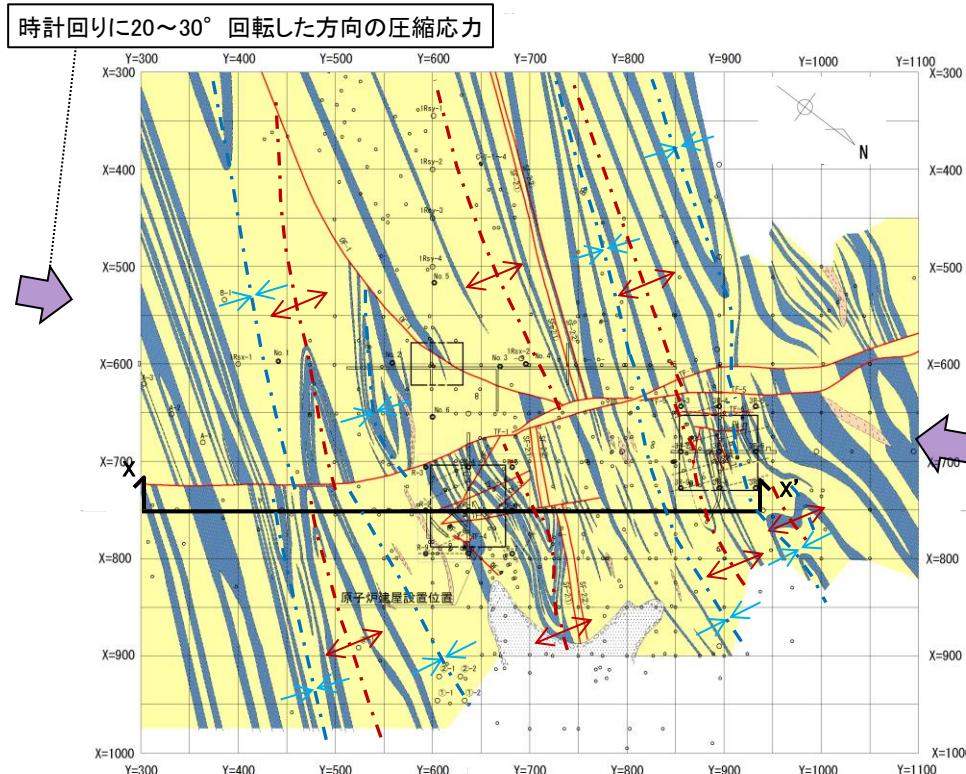
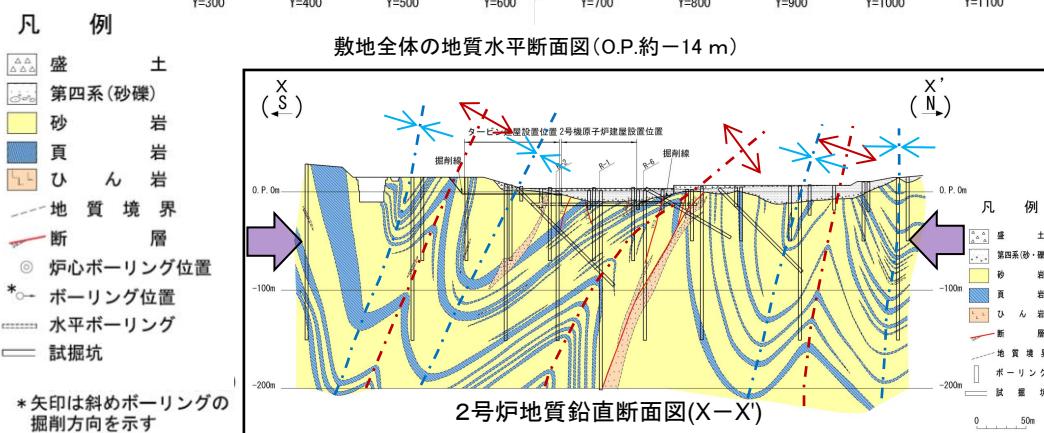
- 敷地内で最後に活動したと考えられるTF-1断層の破碎部の組織観察に基づく活動性検討の結果によれば、
  - ✓ TF-1断層破碎部主部には、正断層活動を示す変形組織が観察された。
  - ✓ 一方、TF-1断層破碎部最新面には、逆断層活動を示す変形組織が観察された。
  - ✓ カルサイト(鉱物脈)がTF-1断層破碎部最新面を横断して晶出しており、変形していない。
  - ✓ また、TF-1断層破碎部最新面付近には、イライトと考えられる長柱状の粘土鉱物が晶出しているが、結晶は破壊されずに残存している。
  - ✓ なお、TF-1断層のK-Ar年代は、周囲の母岩(約100~110Ma)やひん岩(約105~108Ma)に比べて、約95~98Maと新しい年代を示すことから、大局的な年代観としては整合的である。
- ⇒ TF-1断層は、正断層として形成されたものの、最新活動として逆断層センスの動きがみられる。
- 一方、断層破碎部の最新面付近には、面を横断して晶出するカルサイトが変形していないこと、長柱状の粘土鉱物が晶出しそれが破壊されていないことから、少なくとも断層は前期白亜紀の熱水活動が終息した後は活動していないものと考えられる。

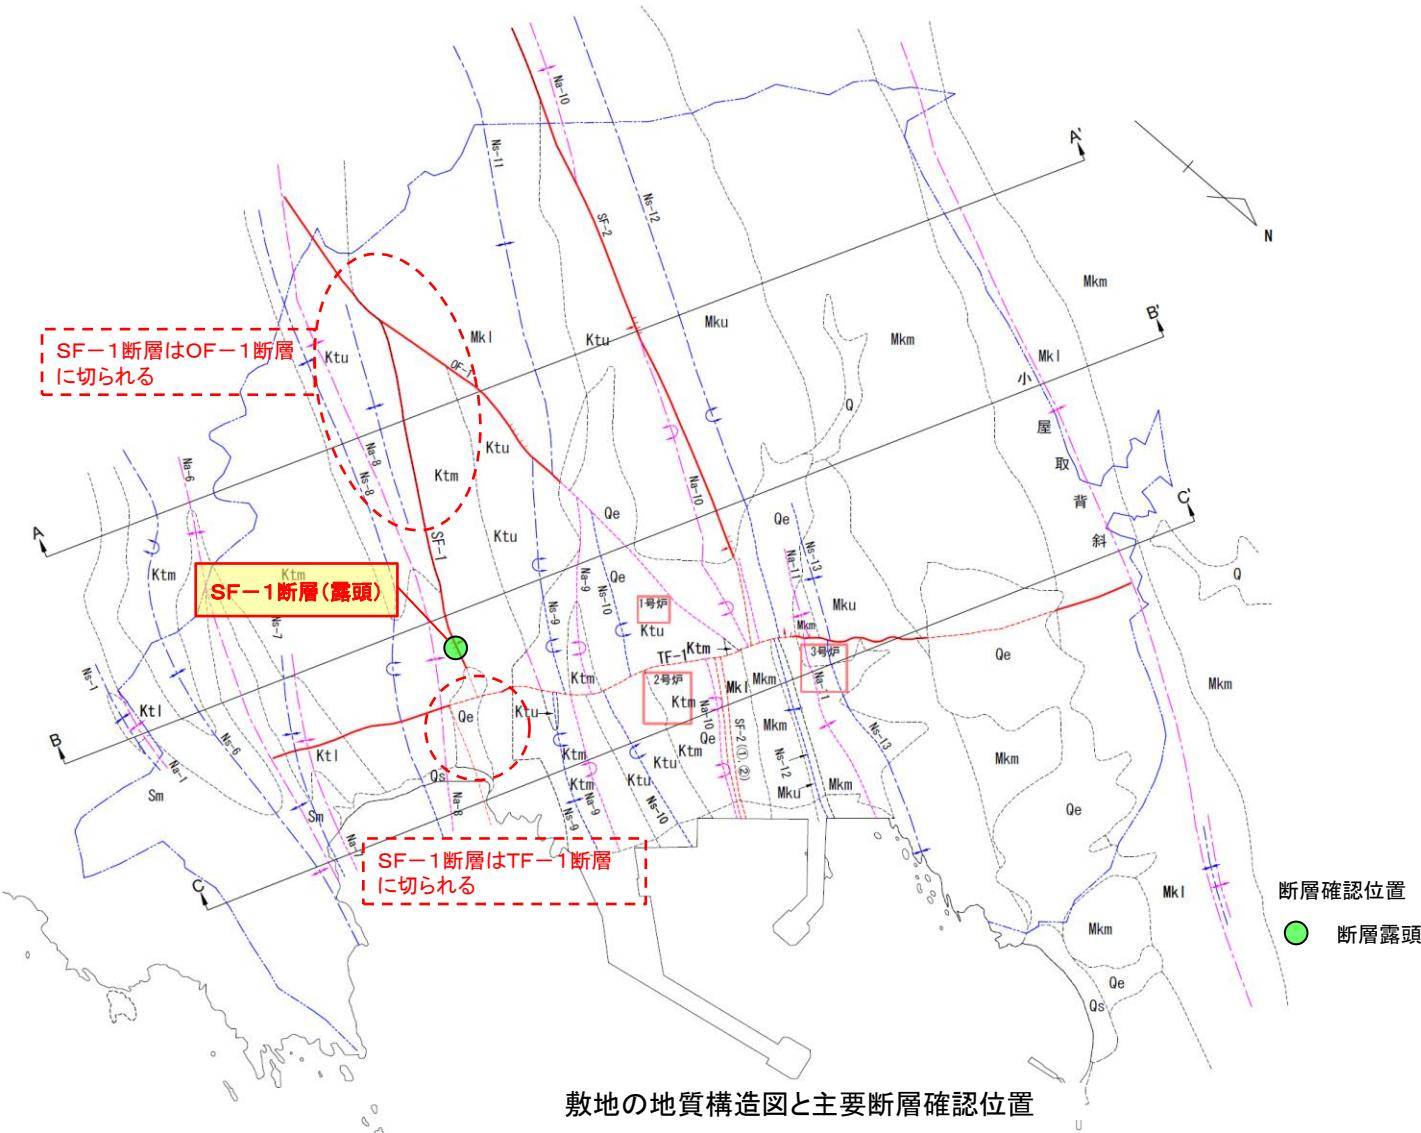
➤ SF-1断層については、断層露頭にて、性状を観察している。

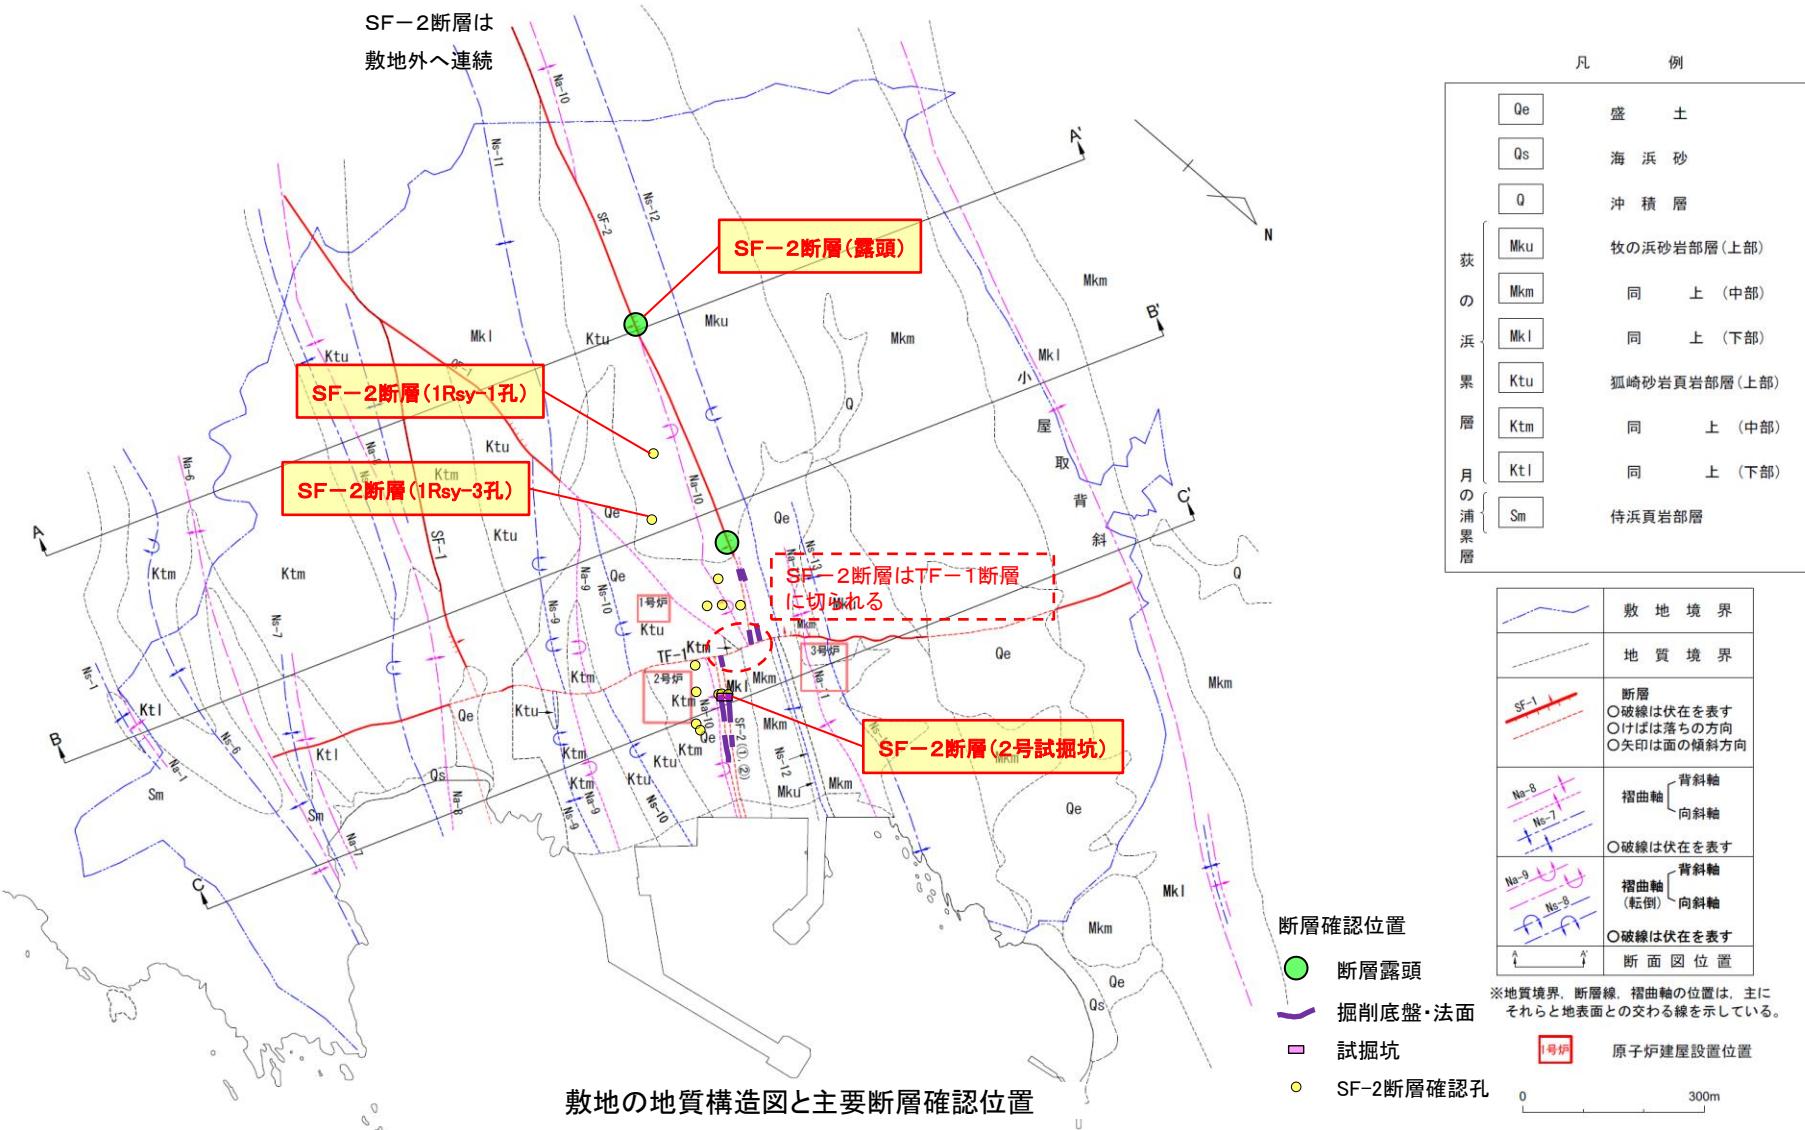
➤ SF-2断層については、断層露頭、試掘坑、ボーリング、掘削底盤・法面にて、性状を観察するとともに、分布・連続性を確認している。

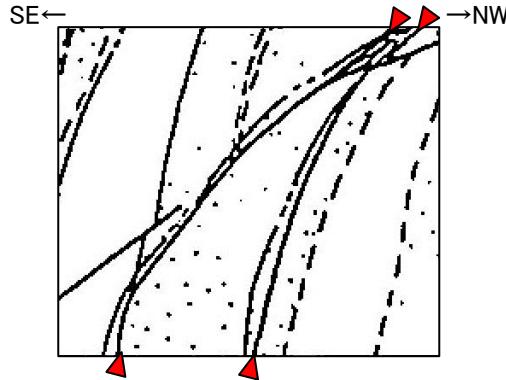
SF-2①断層近傍  
2号炉試掘坑A坑南西壁スケッチ  
(展開図を反転)

- ✓ 幅1~5cmの2条の破碎部がみられる。
- ✓ 上盤、下盤ともに、褶曲翼部で地層が急傾斜している。

断層名	断層のタイプ	センス	走向／傾斜	最大破碎幅(cm)	性状
S F - 2 ①	走向断層	東側上がり(逆断層)	N25° ~ 58° E / 40° SE ~ 85° NW	80	角礫・砂・粘土を含む。固結状破碎部30cm。

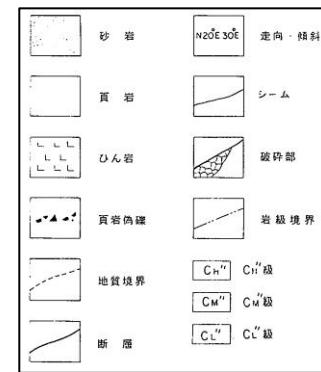
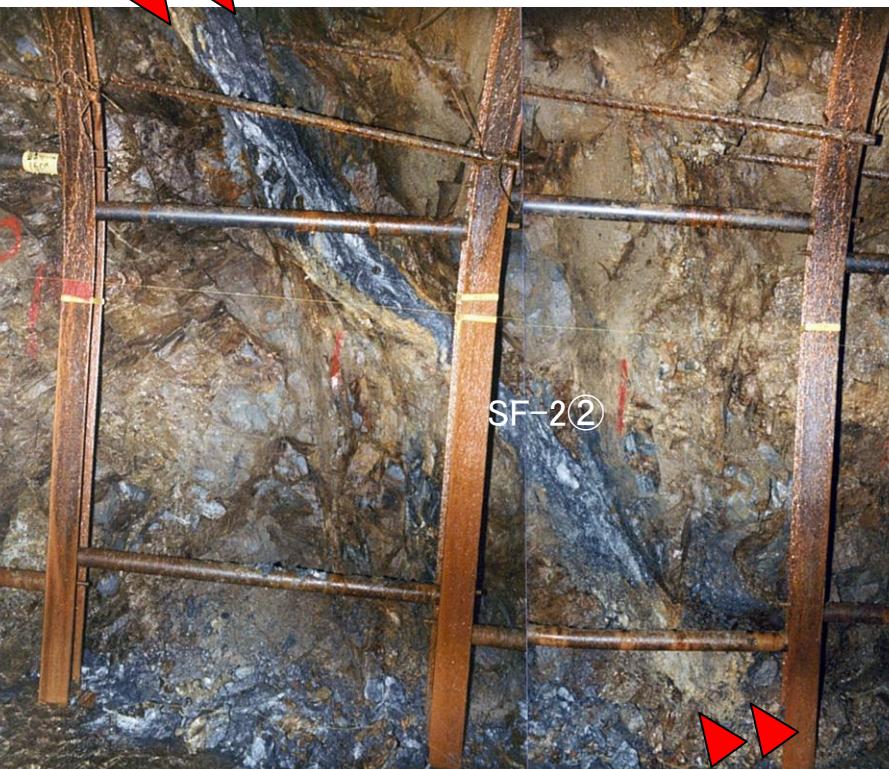
SF-2②断層 2号炉試掘坑A坑北東壁写真

- 2号試掘坑内の露頭において、SF-2②断層を確認。
- 幅20~30cmの破碎部がみられる。
- 上盤、下盤ともに、褶曲翼部で地層が急傾斜している。

断層名	断層のタイプ	センス	走向／傾斜	最大破碎幅(cm)	性状
S F - 2 ②	走向断層	東側上がり(逆断層)	N8° ~50° E / 23° ~54° SE	200	角礫・砂・粘土を含む。試掘坑内で下盤の黒色頁岩が幅10~30cm粘土化。

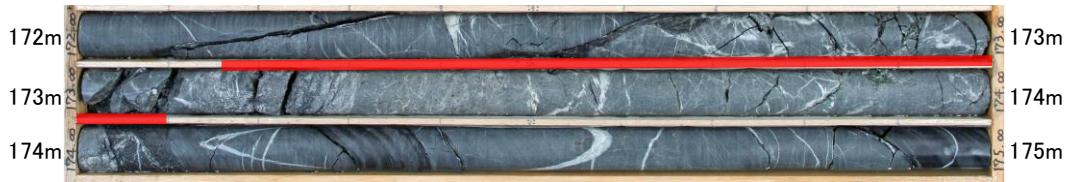
1Rsy-3孔コア写真

- 敷地西部等のボーリングコアにおいて、SF-2断層を確認。
- ✓ SF-2①断層はSF-2②断層の分岐断層であることから、1Rsy-1孔, 1Rsy-3孔でSF-2断層が確認される深度170m付近においては、SF-2②断層の延長として1枚の断層で確認されている。
  - ✓ 明瞭なせん断面を伴い破碎物質からなる数10cmの顯著な破碎部と破碎の影響を受けた弱破碎部がみられる。

(深度173.15~174.10m)  
葉片状、鱗片状及び角礫状の固  
結部、粘土状、砂状及び岩片状  
物質からなる。厚さは61cm。  
傾斜は50° 。鏡肌・条線あり。

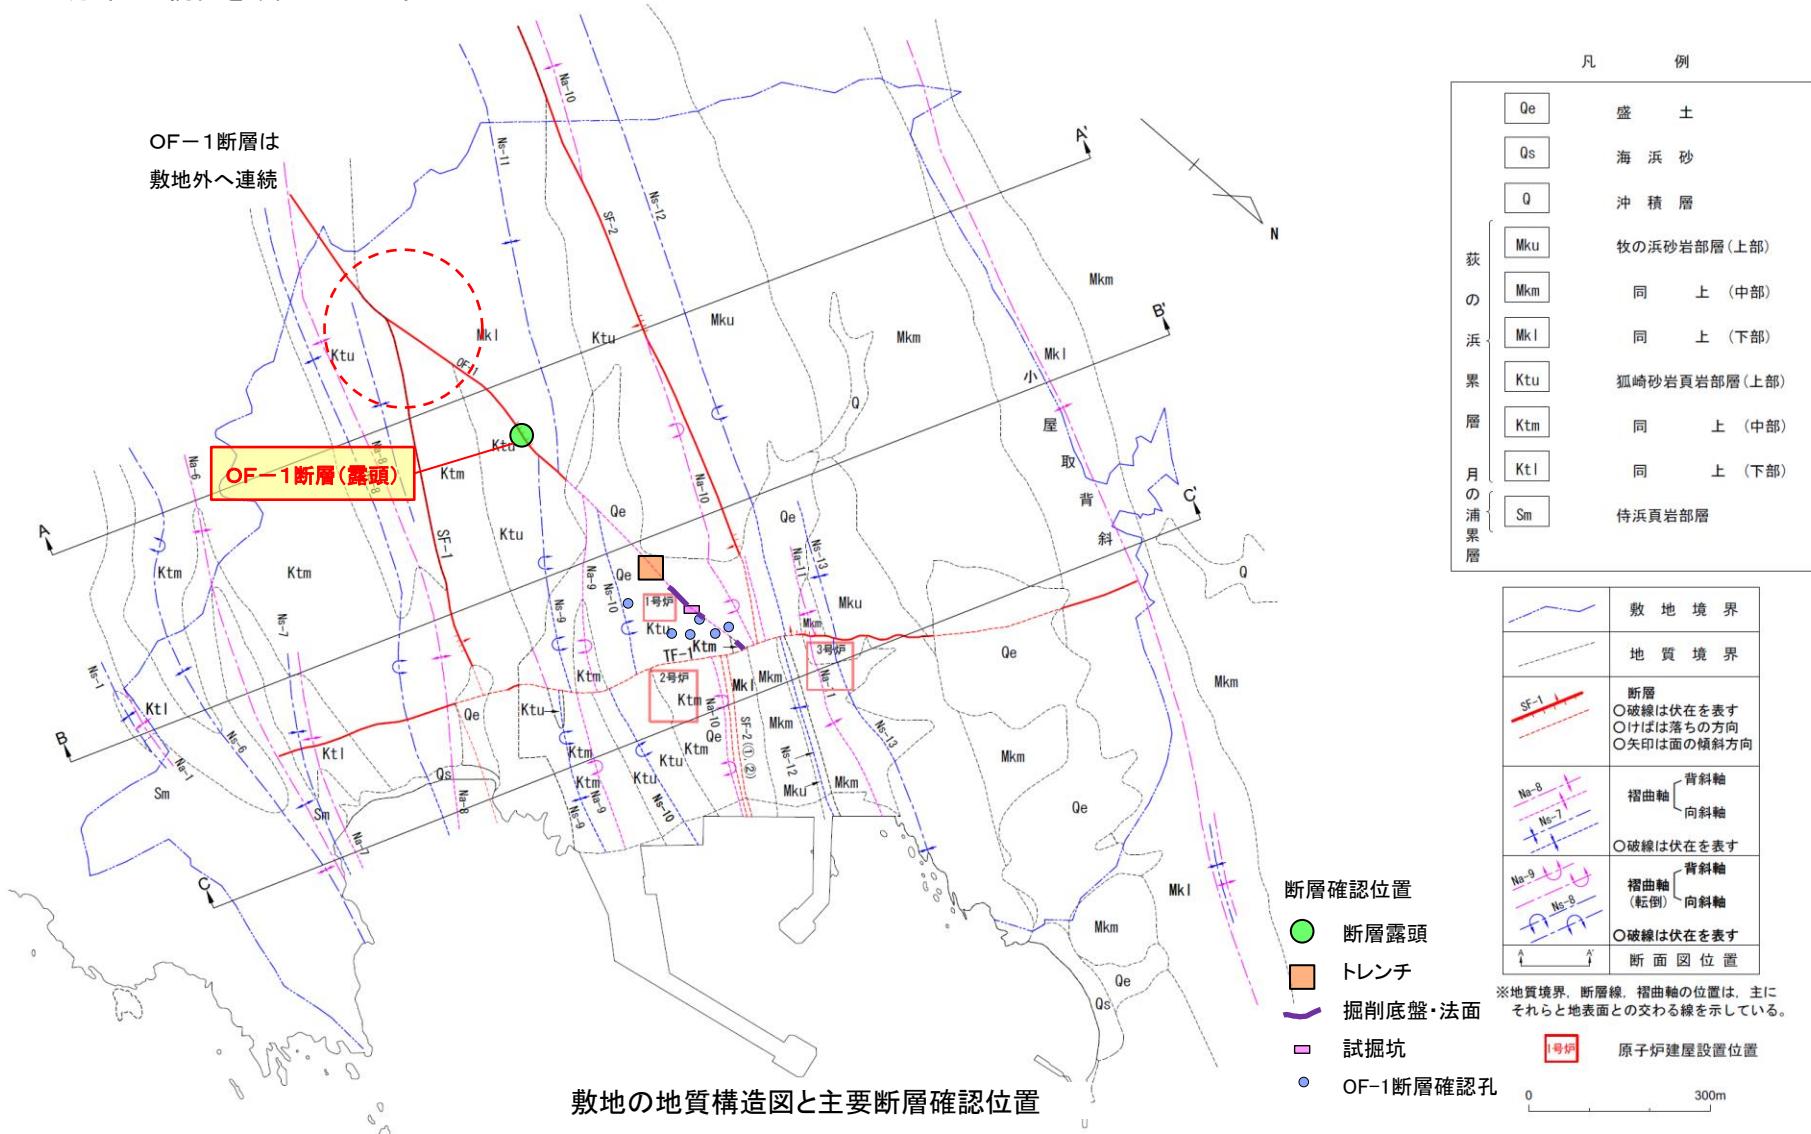
- OF-1断層については、断層露頭、トレンチ、試掘坑、ボーリング、掘削底盤・法面にて、性状を観察するとともに、分布・連続性を確認している。

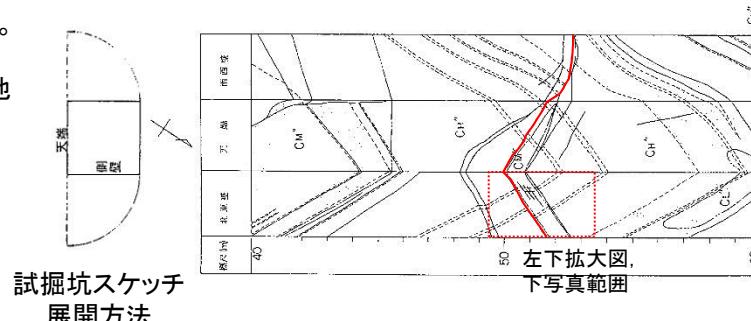
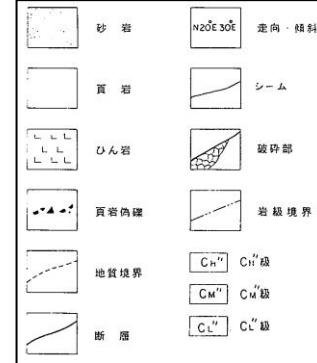
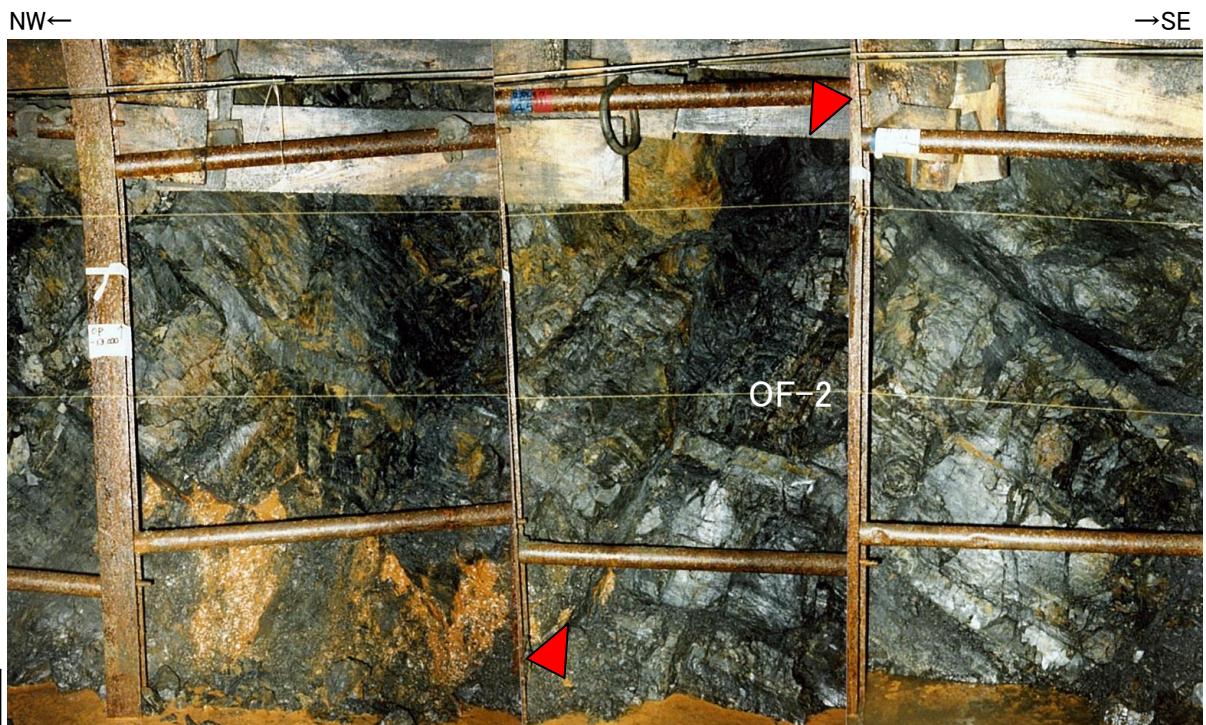
OF-2断層 2号炉試掘坑A坑北東壁写真

- 2号炉試掘坑内の露頭において、OF-2断層を確認。
- 幅0.5~1.5cmの破碎部がみられる。
- 上盤側(北西側)下がりの正断層センスの動きを示す地層の変形及び落差約15~40cmのずれがみられる。

断層名	断層のタイプ	センス	走向／傾斜	最大 破碎幅 (cm)	性状
OF-2	斜交断層	北側下がり (正断層)	N68°W~80°E/ 70°N~90°	5	角礫・砂・粘土を含む。

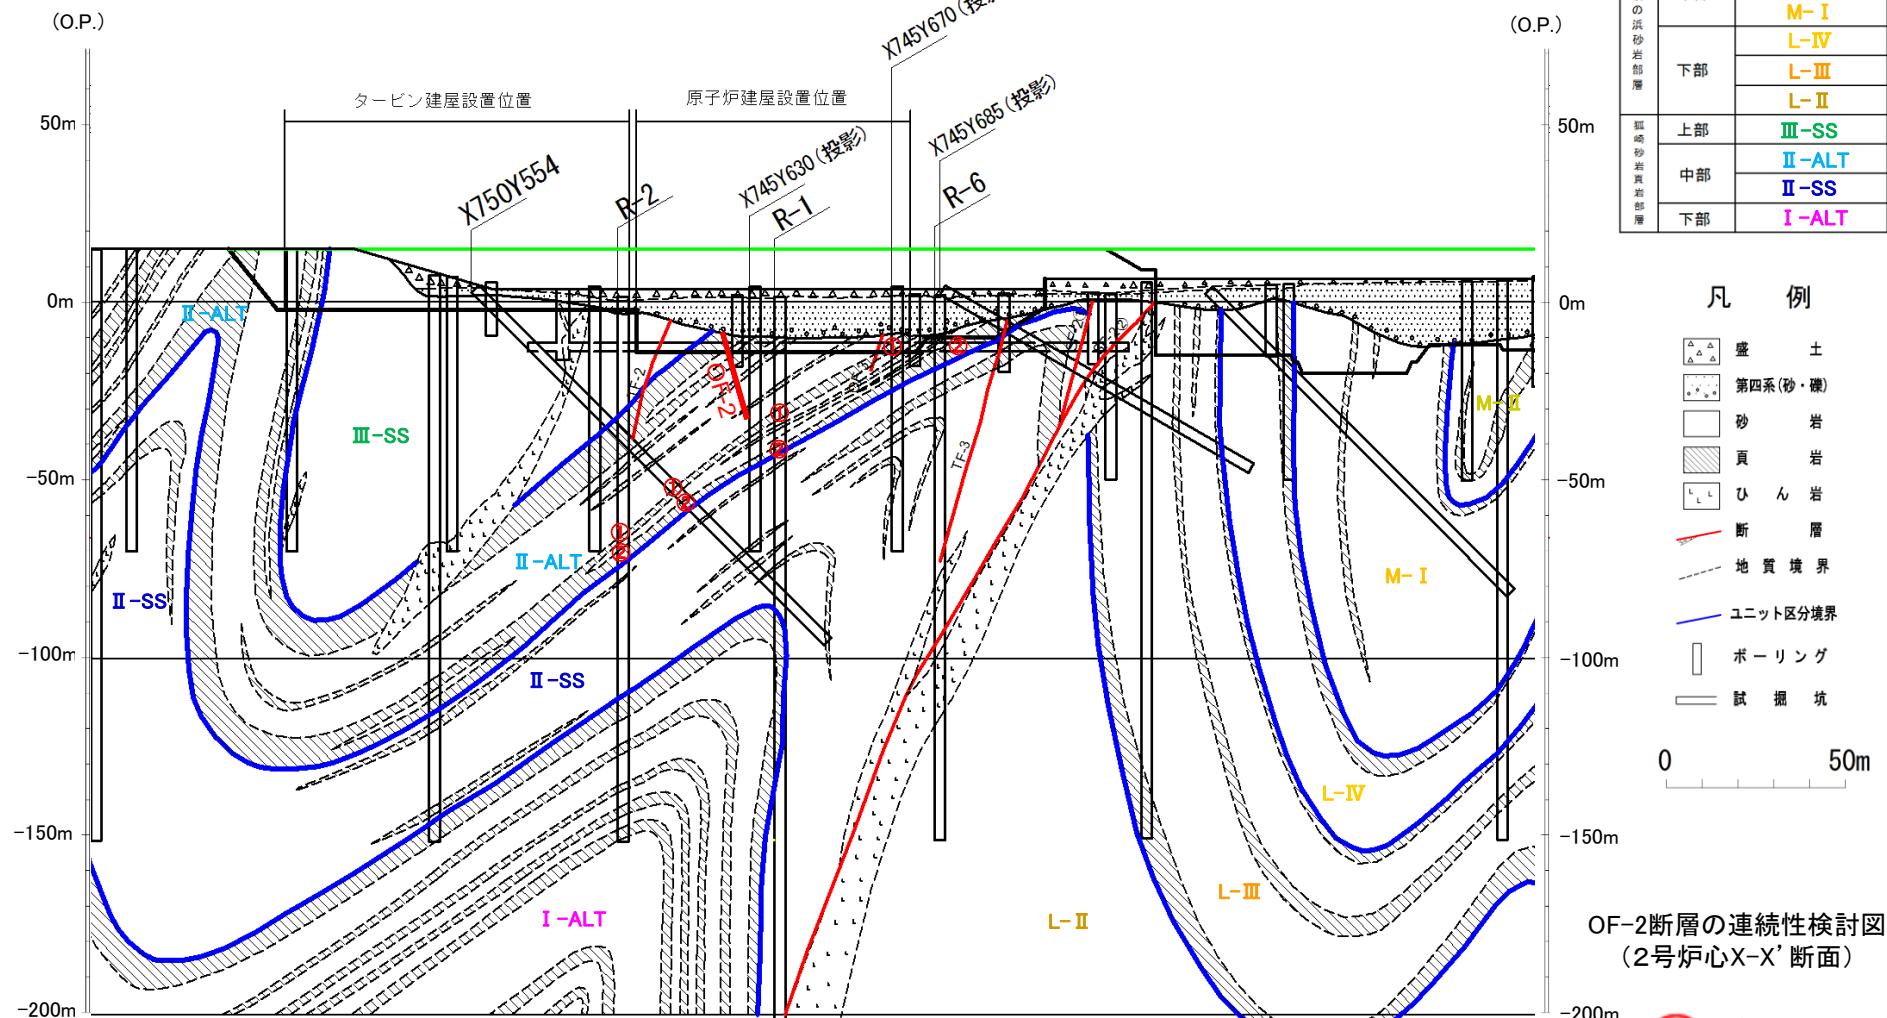
➤ 深部方向には連続しない。

✓ 試掘坑から連続する2枚の頁岩層が断層を挟む2孔間等で、非常に良く連続し、断層による顕著な変位が想定されないことを確認。
